Odbudowa zabytków Wrocławia : kościół św. Marii Magdaleny

ODBUDOWA ZABYTKÓW WROCŁAWIA

Kościół św. Marii Magdaleny ¹

TADEUSZ BRONIEWSKI

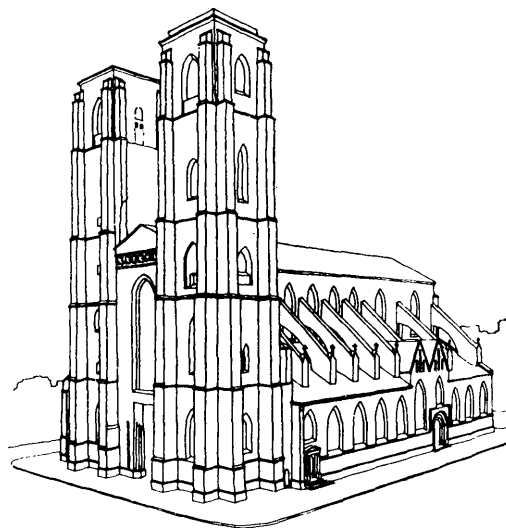
Druga wojna światowa przynosi kościołowi ciężkie straty. Wiosną 1945 r. stwierdzono następujące uszkodzenia: dachy w 1/3 zniszczone w szczególności helmy wież, dach nad nawą główną w całości, nad nawami bocznymi w znacznej części uszkodzone, spalone i bez pokrycia. Sklepienia spadły w południowej nawie bocznej (ryc. 285). Sklepienie trójdzielne południowej nawy przy prezbiterium, naprzeciw przedsionka

L. 16) silnie uszkodzone pociskiem, jak również sklepienie chóru muzycznego nad wejściem głównym (zachodnim) oraz sklepienie wieży północnej. Mury zewnętrzne pokaleczone odłamkami i pociskami karabinowymi. Szczególnie gęsto ostrzeliwana była strona południowa i wschodnia ściana południowej wieży. Laskowania okien

Ryc. 284. Widok kościoła z południowego zachodu. Stan z r. 1951.

w $\frac{1}{5}$ uszkodzone, zwichrowane lub całkiem wytracone. Szyby wybite poza drobnymi fragmentami, doszczętnie. W grubszej kamieniarce ważniejszych szkód nie zauważono z wyjątkiem gzymsu wieńczącego nawę główną, w $\frac{3}{4}$ zerwanego spadającymi belkami więźby dachowej.

Na wysokości 9,20 m nad terenem założono kotwy „na przestrzał” w kierunku północ—południe o średnicy 40 mm z krzyżowymi kluczami (krytymi) $2 \times 1000 \times 20 \text{ mm}$, w oddaleniu wzajemnym 3,05 m oraz trzy dźwigary NPI 32 po 6 m długości, również zakotwione, w oddaleniu wzajemnym 1,75 m. Dźwigary te służyć będą w przyszłości jako szkielec spoczników schodowych. Podobne skotwienie murów i założenie dźwigarów (tym razem dwóch NPI 28 po 6,50 m) nastąpiło na wysokości 21,80 m. Równoległe z wznoszeniem ścian wieży wymurowano ścianę czołową i uzupełniono uszkodzoną przyporę wieży północnej. Roboty przerwano dnia 13 listopada 1948 r. po wyczerpaniu przewidzianego na nie kredytu, osiągnąwszy wysokość wieży nad cokołem 24,80 m.

W roku 1949 roboty obejmowały: dalsze wznoszenie murów wieży przy równoczesnym łataniu znacznie uszkodzonej ściany wschodniej, wzmacnianie sklepień nad

południowymi kaplicami, doprowadzanie do porządku częściowo uszkodzonych lub zmurszałych łęków odpornych nad południową nawą oraz pokrycie jej dachem.
