## Uwagi o portalu ołbińskim

Ochrona Zabytków 11/3-4 (42-43), 177-191

## UWAGI O PORTALU OŁBIŃSKIM \*

WIESŁAW KOZIŃSKI

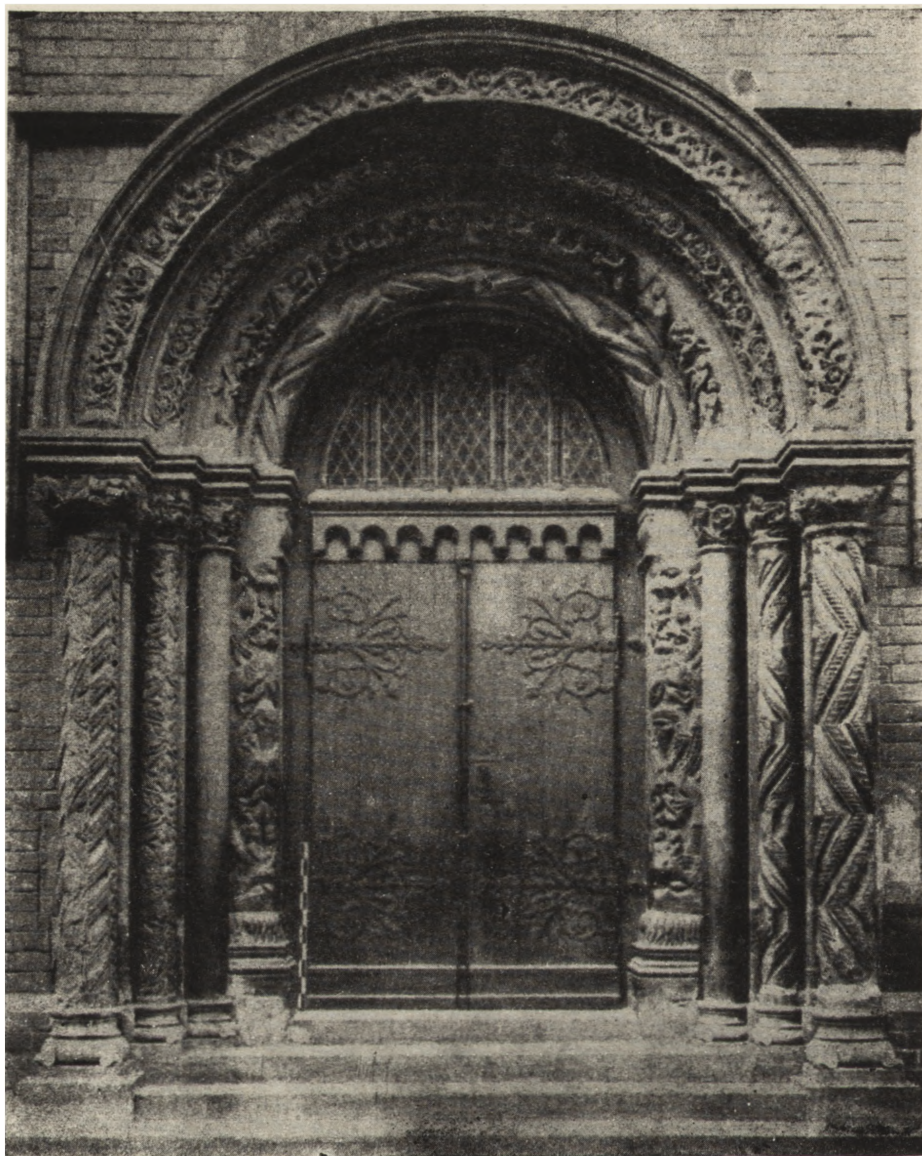
Ryc. 184. Wrocław. Portal z końca XII wieku ze zburzonego opactwa benedyktyńskiego na Olbinie k/Wrocławia, obecnie w kościele Marii Magdaleny.

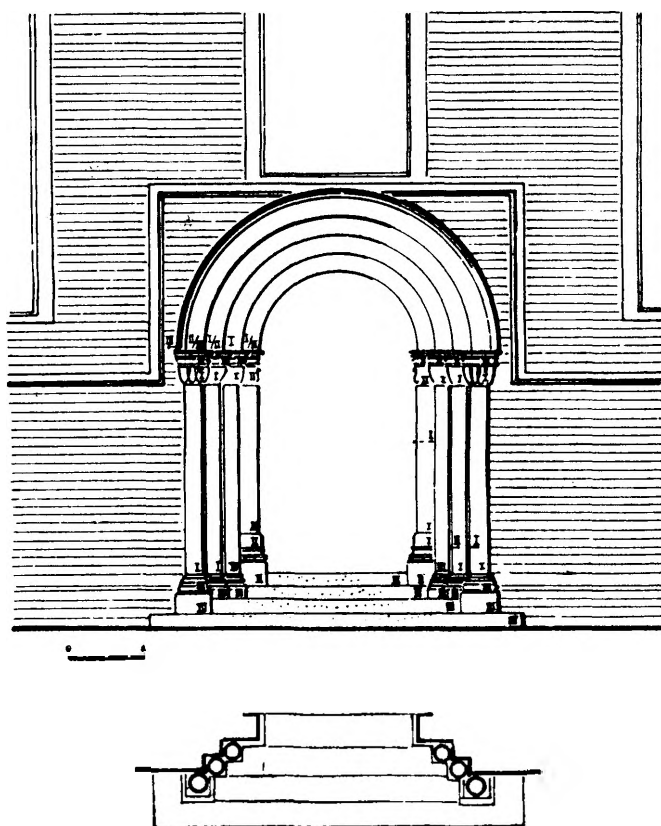
Ryc. 195. Schemat kompozycyjny portalu romańskiego przy kościele Marii Magdaleny we Wrocławiu. Stan obecny. Elementy oznaczone „I” pochodzą z XII wieku, „II” — z XVI w., „III” — z XIX w. (Tympanon i lwy znajdują się obecnie w innym miejscu).

Wydaje się, że dominującym powodem dotychczasowych niepowodzeń było niewystarczające przeanalizowanie przyczyn powodujących uszkodzenia. Dotychczasowe prace stopniowo zmniejszały autentyczność zabytku, dążyły do sztucznej zmiany cech własnych kamienia i z wyjątkiem pokrycia archiwolty blachą nie eliminowały wpływów niszczących.

Wielkość i kierunek działania czynników niszczących uwidacznia postęp zniszczeń. Przedstawia się on obecnie następująco: pierwotnie (po usunięciu baldachimu) ważny kierunek działania od góry (wody atmosferyczne, a przede wszystkim lód i śnieg) uwidaczniający się w konieczności wymiany zewnętrznego pasa archiwolty, impostów, i uszkodzeniach wschodniej głowicy zewnętrznej, obecnie po nakryciu blachą posiada mniejsze znaczenie. Zwykle najintensywniej występujące działanie od dołu (zanieczyszczenia miejskie, woda gruntowa i ścieki) pierwotnie posiadało wielkie znaczenie uwidocznione zniszcze-

niem dołu trzonów i koniecznością wymiany baz. Obecnie działanie to daje ponownie o sobie znać przede wszystkim za pośrednictwem uszkodzeń nowych baz. Najbardziej obecnie widoczne jest zniszczenie postępujące z boków od muru ku wnętrzu portalu.

Jako zabezpieczenie od strony zewnętrznej, konieczne ze względu na za-  
 awansowanie uszkodzeń, wydaje się najwłaściwszą skromna, nie rzucająca się  
 w oczy, jak gdyby „gablota“ całkowicie osłaniająca portal. Rozwiązanie tego  
 rodzaju wydaje się stosunkowo najmniej kolidować z kompozycją gotyckiej  
 ściany kościoła, stanowiącą w pewnym stopniu jednak i dzisiaj element obcy  
 romańskiemu portalowi. Już pobieżne oględziny pozwalają mniemać, że wy-  
 dzielenie zespołu portalu ze ścianą kościoła jest z punktu widzenia konstrukcj-  
 możliwe.
