Piotr Rudniewski, Mieczysław Samborski

Problemy związane z pracami konserwatorskimi przy kaplicy św. Trójcy na zamku w Lublinie

Ochrona Zabytków 21/3 (82), 15-30

1968

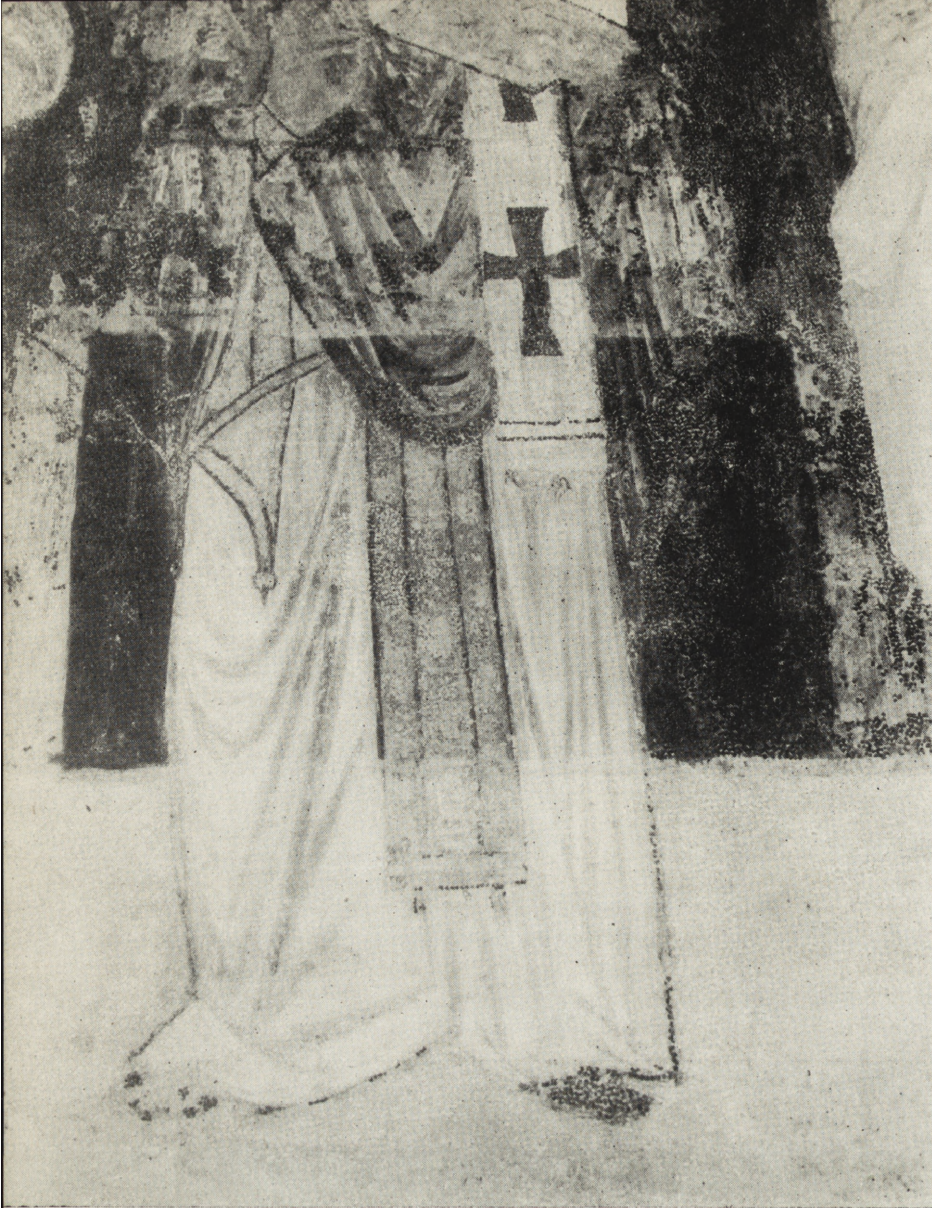
9. Lublin, kaplica zamkowa, fragment malowidła, w części centralnej usunięto naloty krystaliczne, nad odkrywką widoczny kontrast pomiędzy zabielonym malowidłem oryginalnym i nie pokrytymi przez nalot partiami punktowań, stan z lutego 1968 (fot. W. Górski)

(biotyczną czy solową) zmieniają one nie tylko wyraz estetyczny malowideł przez zmniejszenie czytelności kompozycji i deformację kolorystyczną, ale przede wszystkim stanowią jeden z najgroźniejszych czynników destrukcyjnych. W przypadku działania grzybów destrukcja malowideł powodowana jest rozkładem spoiwa warstwy malarskiej oraz korozją podłoża i niektórych pigmentów na skutek kwasów organicznych wydzielanych przez grzybnię⁹. Obecność soli rozpuszczalnych i ich krystalizacja w zmiennych warunkach wilgotności i temperatury prowadzi do zniszczenia struktury materiału i rozluźnienia jego spoiwości na skutek
