Prace konserwatorskie w województwie olsztyńskim w latach 1961-1967 (cz. I)

Ochrona Zabytków 21/4 (83), 38-48

1968

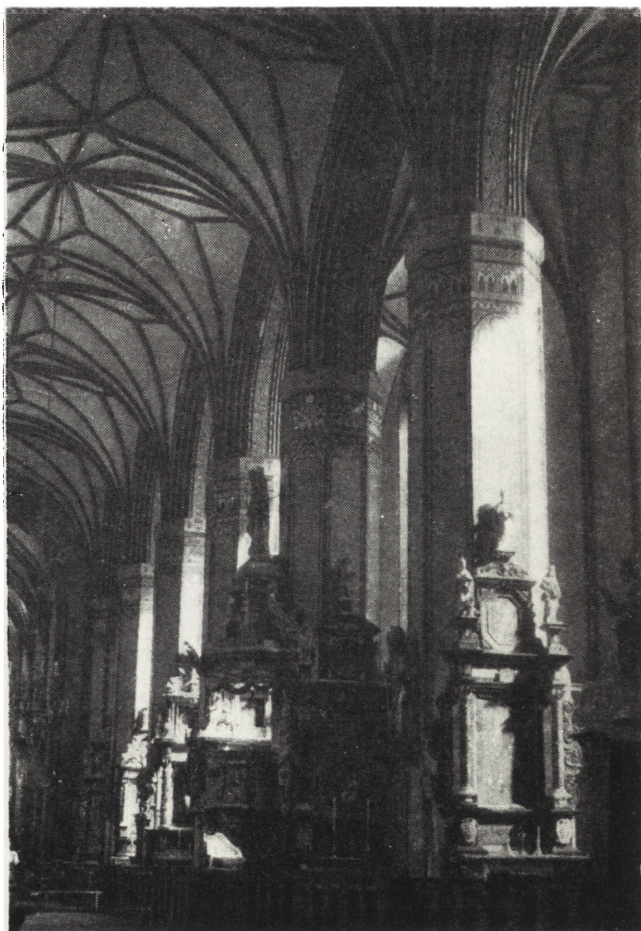
12. Frombork, katedra, widok wnętrza, ołtarze na filarach nawy po stronie północnej

Frombork (pow. braniewski). Ołtarz z katedry pw. św. Augustyna (nawa północna), drewniany, polichromowany, złożony, kolumny i płyciny predelli malowane „techniką chińską” (rodzaj laki), barokowy, ok. poł. XVII w. niedatowany, przemalowany w roku 1932. Obrazy olejne na drewnie. Ołtarz silnie zaatakowany przez owady, drewno częściowo spróchniałe, ubytki polichromii i elementów rzeźbionych, pęknięcia drewna wzdłuż włókien, rozklejenia poszczególnych elementów. Po przeprowadzeniu szczegółowych badań technologicznych ołtarz poddano konserwacji. Ołtarz zdemontowano, częściowo oczyszczono, po czym całość poddano dezynsekcji i nasycono środkiem owadobójczym i odgrzybiającym. Następnie oczyszczono cały ołtarz z kurzu i brudu i po podklejeniu odpadającej polichromii wzmocniono drewno przez nasycenie go Vinoflexem MP-400 w toluenie. Wykonano również cały szereg prac stolarskich i snycerskich uzupełniając brakujące elementy konstrukcyjne, rzeźbione oraz drewniane podobrazia. Po konserwacji ołtarz nadal służy celom kultowym. Konserwacją przeprowadzili w roku 1962 pod kierownictwem konserwatora Stanisława Koniecznego — konserwatorzy: Piotr Zyngiel, Bernard Szymański, Antoni Tomys, Hieronim Bodzioch, Alojzy Reuter i Andrzej Raclawski (PKZ Oddz. Gdańsk).

Ołtarz z katedry pw. Matki Boskiej Bolesnej (nawa północna), drewniany polichromowany i złożony, barokowy, ok. 1660 niedatowany, przemalowany w latach 30 XX w. Obrazy olejne na płótnie umocowanym na desce. Drewno ołtarza silnie zaatakowane przez owady, częściowo spróchniałe, szczególnie w partiach predelli. Ubytki elementów rzeźbionych, pęknięcia drewna i rozklejenie poszczególnych elementów. Polichromia i złocenia spęcherzone i częściowo osypane. Po przeprowadzeniu szczegółowych badań technologicznych ołtarz poddano konserwacji. Ołtarz zdemontowano, przyklejono odpadającą polichromię i złocenia, po czym oczyszczono z kurzu i brudu, przeprowadzono dezynsekcję drewna pięciochlorofenolanem sodu. Następnie drewno wzmocniono środkami chemicznymi, wymieniono spróchniałe części na nowe, rzeźby wzmocniono łatami i klinami. Obrazy zabrudzone z licznymi pęknięciami i odpryskami warstwy malarskiej oczyszczono z brudu, obraz „Pietà” z części środkowej wzmocniono przez prasowanie na masę woskową. Po konserwacji ołtarz nadal służy celom kultowym (il. 14). Konserwację przeprowadzili w roku 1963 pod kierownictwem konserwatora Witolda Minkiewicza — konserwatorzy: Barbara Grabowska, Anna Stefanowicz, Leokadia Stolec, Stanisław Konieczny, Roman Cymbryła, Ignacy Klukowski, Antoni Tomys, Bernard Szymański i Hieronim Bodzioch (PKZ Oddz. Gdańsk).

Ołtarz z katedry pw. Wniebowzięcia NMP (nawa północna), drewniany, polichromowany i złożony, barokowy 1643, datowany, wewnątrz predelli na odwrocie przedniej ścianki napis „Anno 1643 był tu maliarczyk z moskwy Aleksander wo gdańsku uczyłsia”, przemalowany w ubiegłych latach. Obrazy olejne na płótnie umocowanym na desce. Drewno zaatakowane przez owady, częściowo spróchniałe głównie w części zwieńczenia. Ubytki drewna i elementów rzeźbionych, znaczne rozklejenia poszczególnych elementów. Złocenia i polichromia spęcherzone, w dużym stopniu osypane. Po przeprowadzeniu szczegółowych badań technologicznych ołtarz poddano konserwacji. Ołtarz zdemontowano, przyklejono odpadającą polichromię i złocenia, przeprowadzono dezynsekcję i wzmocniono drewno środkami chemicznymi. Następnie sklejono poszczególnie elementy, uzupełniono brakujące części ołtarza (zwieńczenie), wypełniono pęknięcia masą trocinową, zamieniono spróchniałe części na nowe i pokryło odwrocie ołtarza słabym roztworem polioctanu winylu. Oczyszczono silnie zabrudzone obrazy, zregenerowano pozostałe werniki i rozprostowano pofałdowane płótno na obrazie „św. Hubert”. Po konserwacji ołtarz nadal służy celom kultowym. Konserwację przeprowadzili w roku 1963 pod kierownictwem konserwatora Witolda Minkiewicza, konserwatorzy: Anna Stefanowicz, Leokadia Stolec, Stanisław Konieczny, Roman Symbryła, Ignacy Klukowski, Antoni Tomys, Bernard Szymański, Hieronim Bodzioch i Alojzy Reuter (PKZ Oddz. Gdańsk).

Ołtarz z katedry pw. św. Anny (nawa północna) drewniany, polichromowany i złożony, barokowy ok. 1639, antepedium jedwabne XVII wiek, w latach ubiegłych przemalowany na olejno. Obrazy olejne na płótnie (Bartłomiej Strobel) datowany 1639. Drewno mocno zaatakowane przez owady, spróchniałe, polichromia spękana, spęcherzona i osypująca się, złocenia przetarte do pulmentu. Obrazy pokryte brudem, powierzchnia popękana, drobne odpryski warstwy malarskiej. Po przeprowadzeniu badań technologicznych ołtarz poddano konserwacji. Oczyszczono
