## Konserwacja malowidła plafonowego Sali Książęcej zespołu klasztornego w Lubiążu

Ochrona Zabytków 28/1 (108), 45-55

1975

## KONSERWACJA MALOWIDŁA PLAFONOWEGO SALI KSIĄŻĘCEJ ZESPOŁU KLASZTORNEGO W LUBIĄŻU

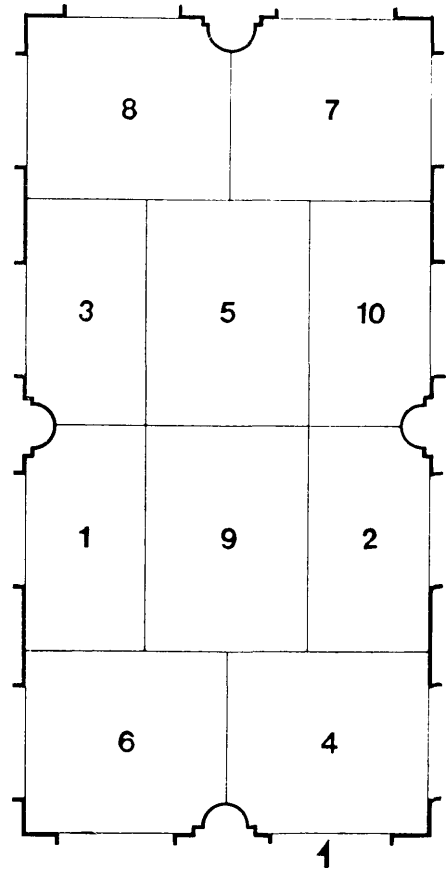
3. Lubiąż, Pałac Opatów, schemat podziału plafonu na kwatery

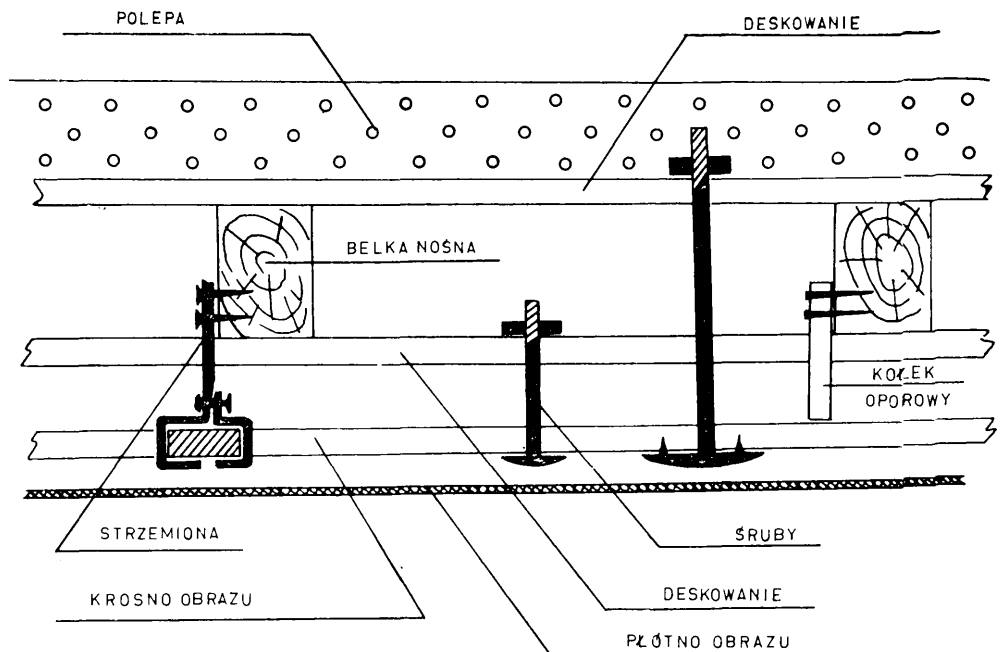
laza, a umożliwiające prawidłowe umocowanie i ustawienie poszczególnych kwater plafonu w belkach wiązarowych konstrukcji dachowej. Dla wzmocnienia podwieszenia krosien, w trakcie kolejnej konserwacji — potwierdzonej napisem: *August Kluge = Tischler = op. Bürger in ... 1913 bis 1918* — dodano wykonane z płaskownika stalowego profilowane klamry obejmujące krosna, drugim zaś końcem przybite do belek wiązarowych. Stałą odległość krosien od tych belek wyznaczają zamocowane do nich na stałe drewniane kołki oporowe (il. 4).

4. Lubiąż, Pałac Opatów, system konstrukcyjny podwieszenia kwater plafonu

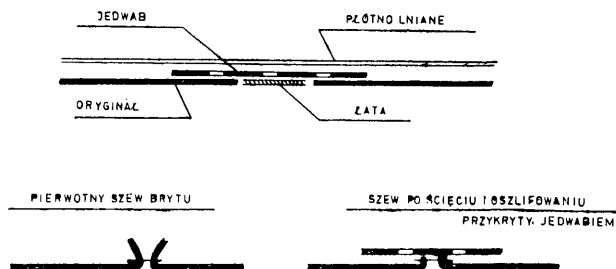
12. Lubiąż, Pałac Opatów, schemat metody dublażu płótna  
12. Schematised method of lining

o wymiarach 9 × 9 m przystąpiono do zdejmowania oryginalnych krosien, wstępnego oczyszczenia lica obrazu (metodą mechaniczną) oraz ponownego zabezpieczenia fragmentów warstwy malarskiej bibułką japońską. Następnie dokładnie oczyszczono mechanicznie odwrocia obrazów przez zdjęcie nawarstwień i naleciałości o bardzo twardej i zwartej strukturze oraz wyprostowano powstałe sfalowania. Wstawiono odpowiednio przyciętełaty w miejscach ubytków płótna. Nałaty te nałożono większe kawałki tkaniny jedwabnej w celu wzmocnienia osłabionego w tych miejscach oryginalnego podłoża. Podobne zabiegi z nakładaniem tkaniny jedwabnej zastosowano również wzdłuż rozdarć, pęknięć i lokalnych osłabień struktury włókien. Własne dotychczasowe doświadczenia wykazały bowiem, że użycie cienkiej tkaniny (jedwab) odmiennej od płótna dublującego i oryginału, wklejone międzywarstwowo do dublażu, zapobiega

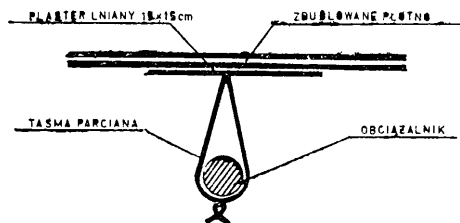
16. Lubiąż, Pałac Opatów, schemat dodatkowych zabezpieczeń zdublowanego płótna
