Portal Sieni Gdańskiej na Długim Targu i wystrój rzeźbiarski kamienicy Andrzeja Schlütera Starszego przy ul. Piwnej 1 w Gdańsku

Ochrona Zabytków 45/4 (179), 324-341

PORTAL SIENI GDAŃSKIEJ NA DŁUGIM TARGU I WYSTRÓJ RZEŹBIARSKI KAMIENICY ANDRZEJA SCHLÜTERA STARSZEGO PRZY ul. PIWNEJ 1 W GDAŃSKU¹.

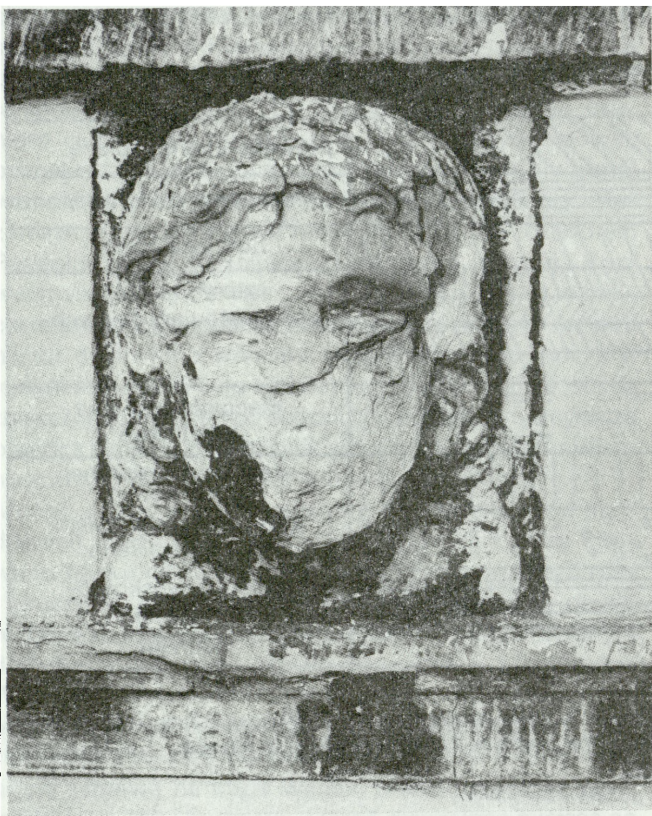
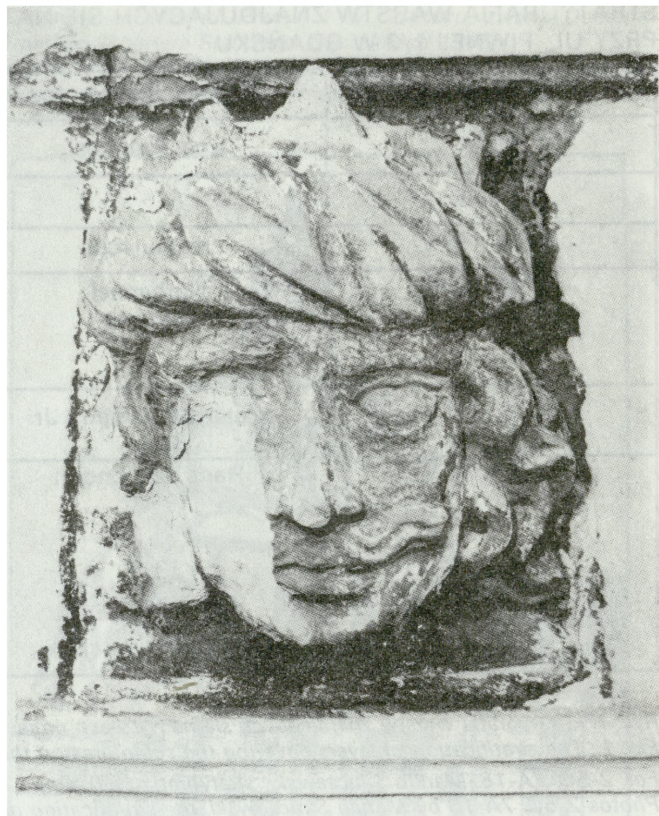
7A. Fasada kamienicy przy ul. Piwnej 1 w Gdańsku. Rzeźba przed konserwacją
 7A. The facade of the house at 1 Piwna Street in Gdańsk. A sculpture before conservation.

8A. Fasada kamienicy przy ul. Piwnej 1 w Gdańsku. Rzeźba przed konserwacją
 8A. The facade of the house at 1 Piwna Street in Gdańsk. A sculpture before conservation.

W trakcie wstępnych badań kamieniarzy znajdującej się na elewacji stwierdzono, że z zespołu liczącego 65 rzeźb i elementów jedynie około 15% nie posiadała widocznych ubytków. Większości kamiennych biustów brakowało części kostiumu bądź nawet całego oblicza (fot. 7, 8, 9a-b). Znacznie groźniejszą, bo utajoną formą niszczenia była destrukcja strukturalna kamienia na skutek zachodzących w nim chemicznych i fizycznych procesów niszczenia. Znaczna większość reliefów uległa de-

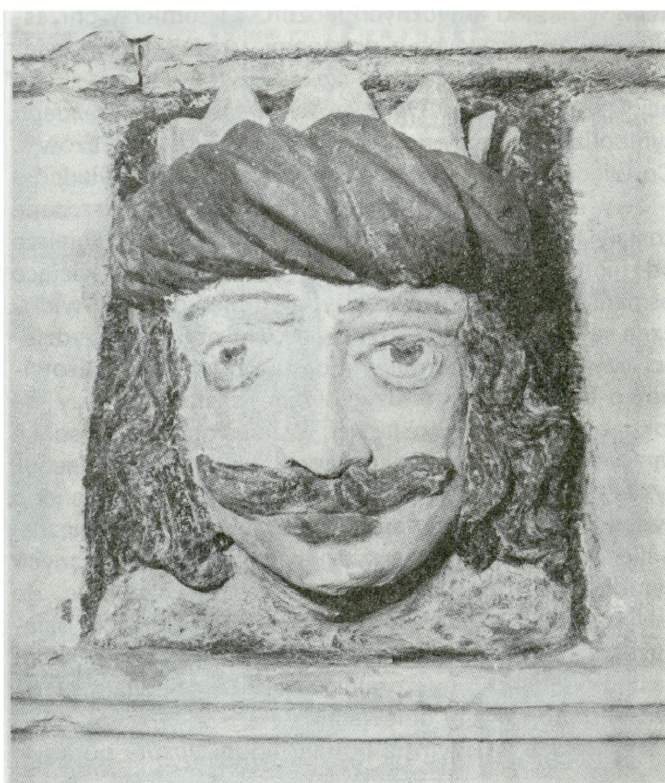
8B. Fasada kamienicy przy ul. Piwnej 1 w Gdańsku. Rzeźba po konserwacji
 8B. The facade of the house at 1 Piwna Street in Gdańsk. A sculpture after conservation.

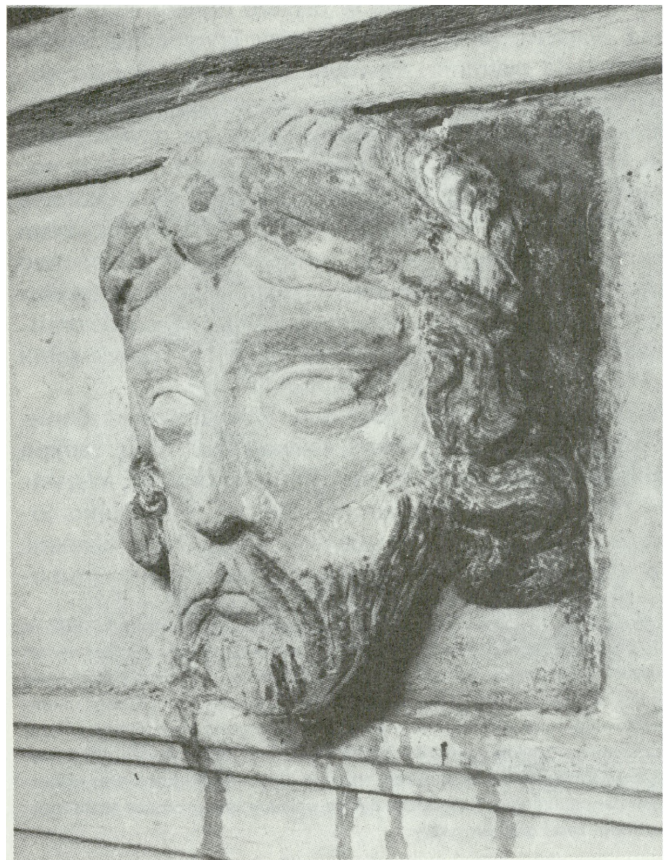
9B. Fasada kamienicy przy ul. Piwnej 1 w Gdańsku. Rzeźba w trakcie konserwacji
 9B. The facade of the house at 1 Piwna Street in Gdańsk. A sculpture during conservation.

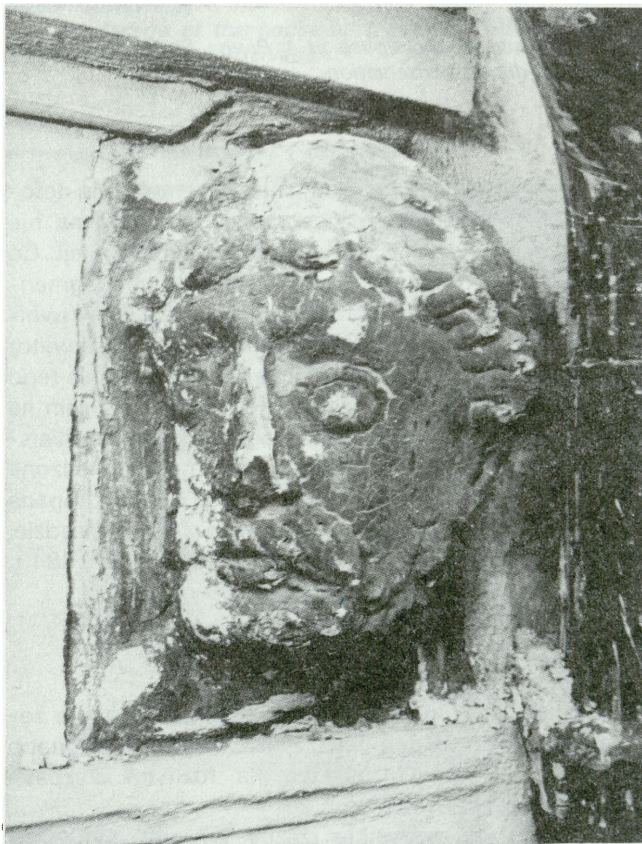
10A. Fasada kamienicy przy ul. Piwnej 1 w Gdańsku. Rzeźba przed konserwacją

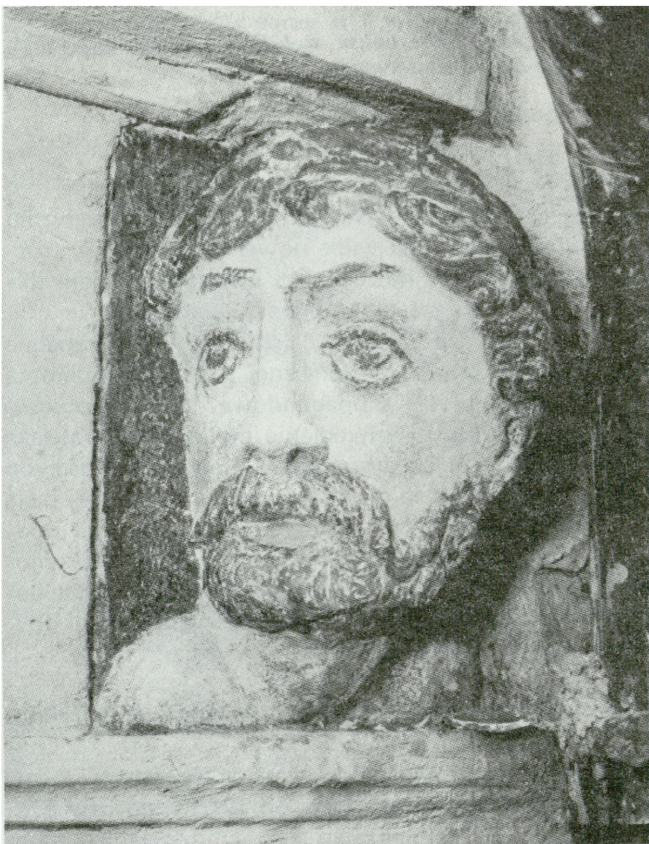
10B. Fasada kamienicy przy ul. Piwnej 1 w Gdańsku. Rzeźba po konserwacji

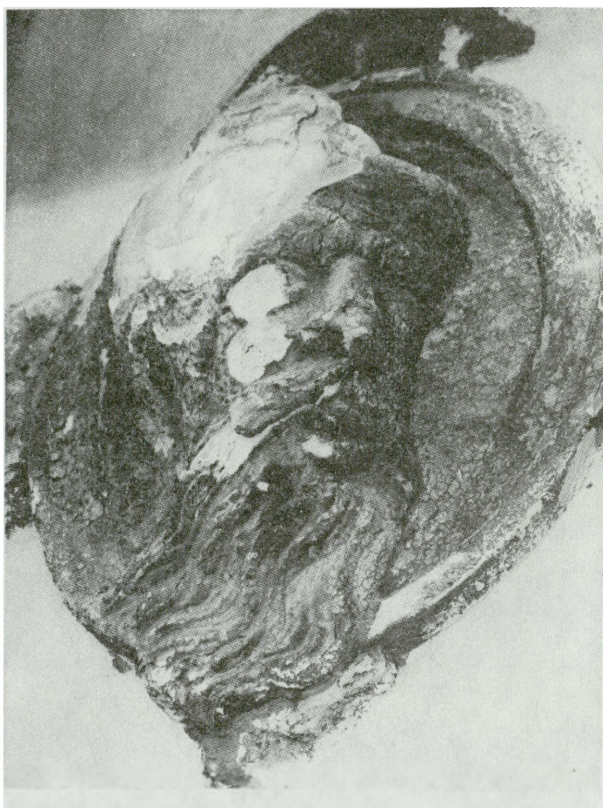
11. Fasada kamienicy przy ul. Piwnej 1 w Gdańsku. Rzeźba przed konserwacją
 11. The facade of the house at 1 Piwna Street in Gdańsk. A sculpture before conservation.

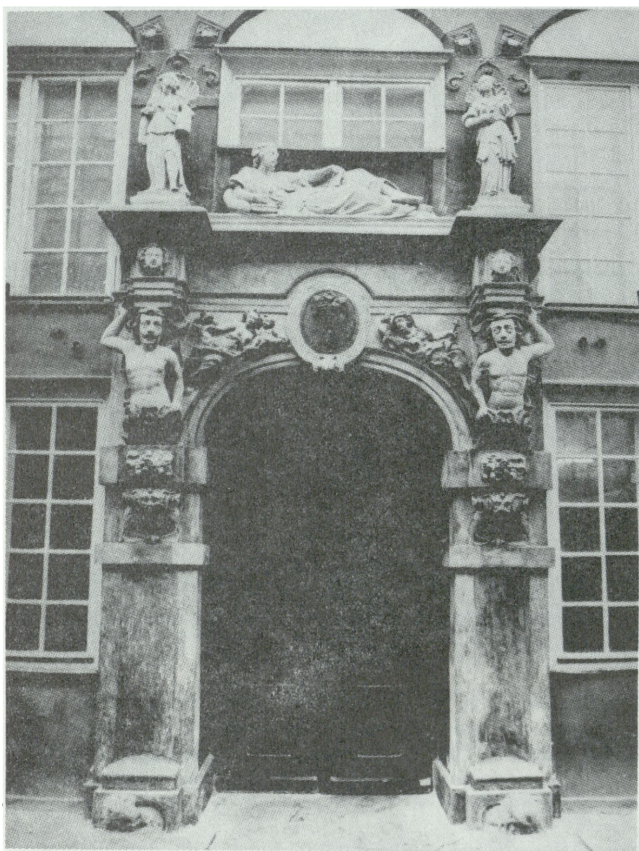
Zniszczenia na skutek rozwarstwienia się piaskowca występowały przeważnie w górnych partiach portalu, tj. na belkowaniu. Prawdopodobnie prawa strona portalu musiała się rozwarstwiać, a następnie odpaść od podłoża po pożarze portalu w 1945 r. Dlatego też większa część jego struktury odtworzona została w betonie w latach 1945-1950 podczas prac remontowo-konserwatorskich.
