## "Opłakiwanie Chrystusa" - przykład nietypowego rozwiązania estetyczno-konserwatorskiego

Ochrona Zabytków 46/4 (183), 322-327

1993

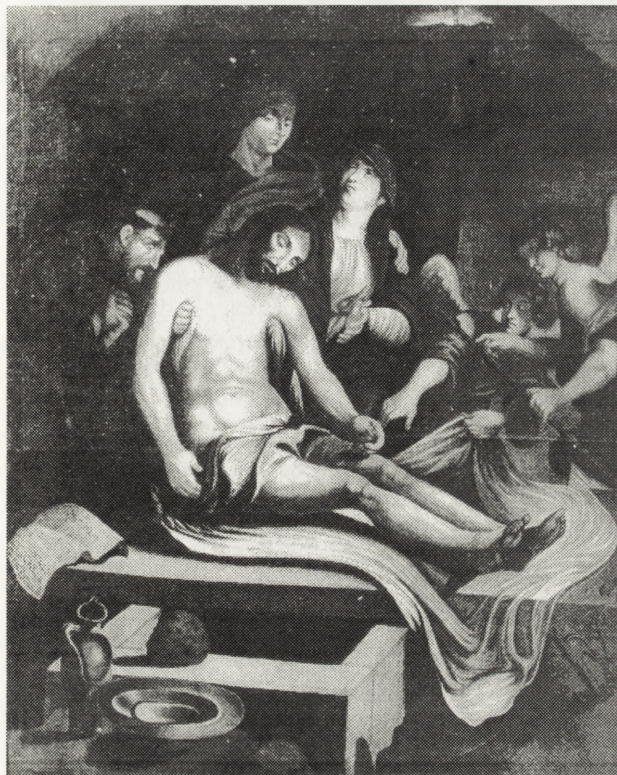
3. „Oplakiwanie Chrystusa” z Leżajska, 2 poł. XVII w. Fot. W. Wolny

3. „The Lamentation of Christ” from Leżajsk, second half of the seventeenth century. Photo W. Wolny, 1979
