Piotr Rapp

Charakterystyka i stan zachowania konstrukcji dachu nad nawą główną, prezbiterium i transeptem kościoła farnego (d. jezuickiego) w Poznaniu

Ochrona Zabytków 50/1, 65-70

1997

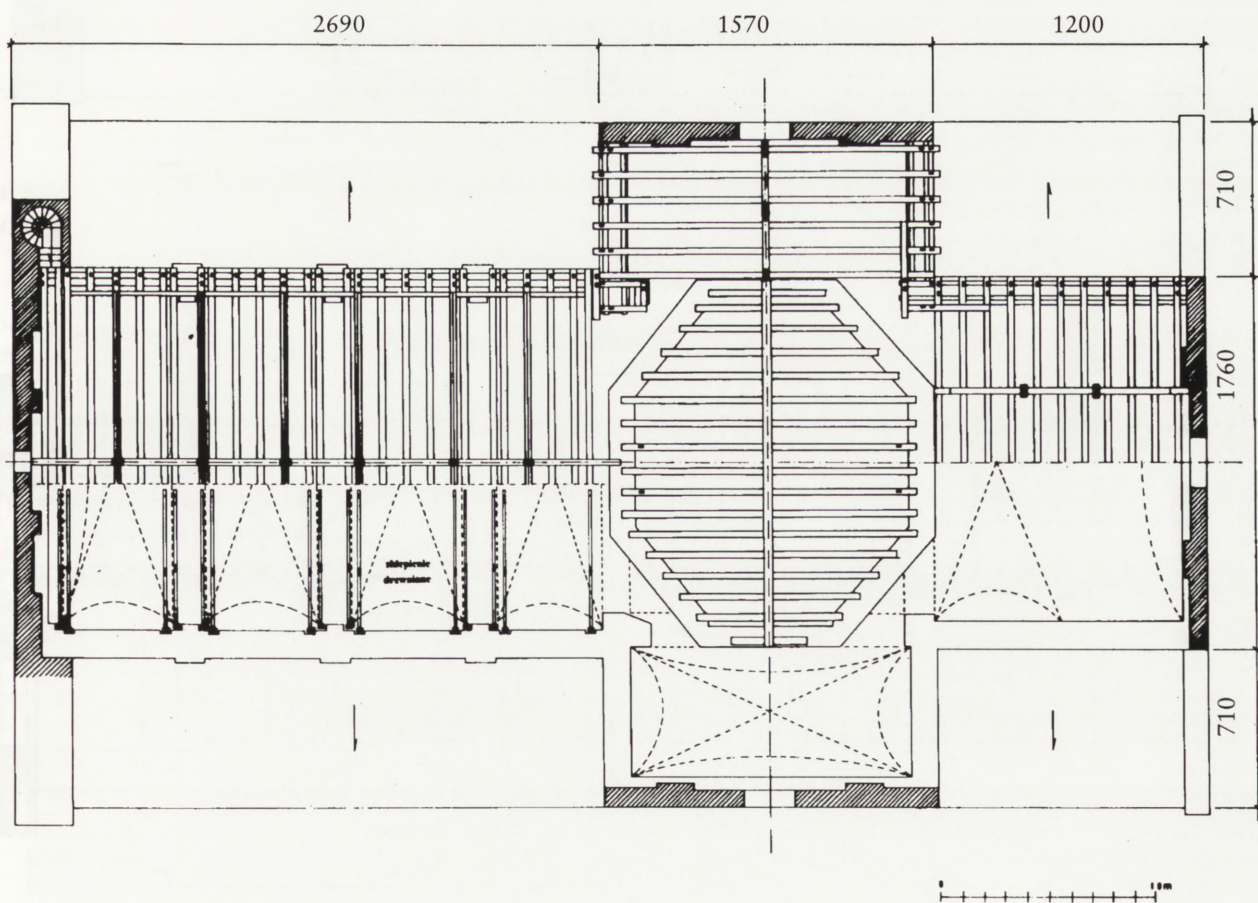
1. Rzut belkowania stropu poddasza nad nawą główną, prezbiterium i transeptem

Belkowanie stropu poddasza. Układ konstrukcyjny nad sklepieniem pozornym nawy głównej złożony jest z słupów ustawionych przy pilastrach ścian podłużnych, belek stropowych oraz zastrzałów opartych na słupach i podpierających belki stropowe w przęśle. Układ konstrukcyjny przedstawiony jest na rys. 1 i 5. Połączenia elementów — tradycyjne ciesielskie. Belki stropowe oparte są na słupach oraz murlatach ułożonych na ścianach podłużnych. Rozstaw belek zmienny, dostosowany do rozstawu wiązarów dachowych.

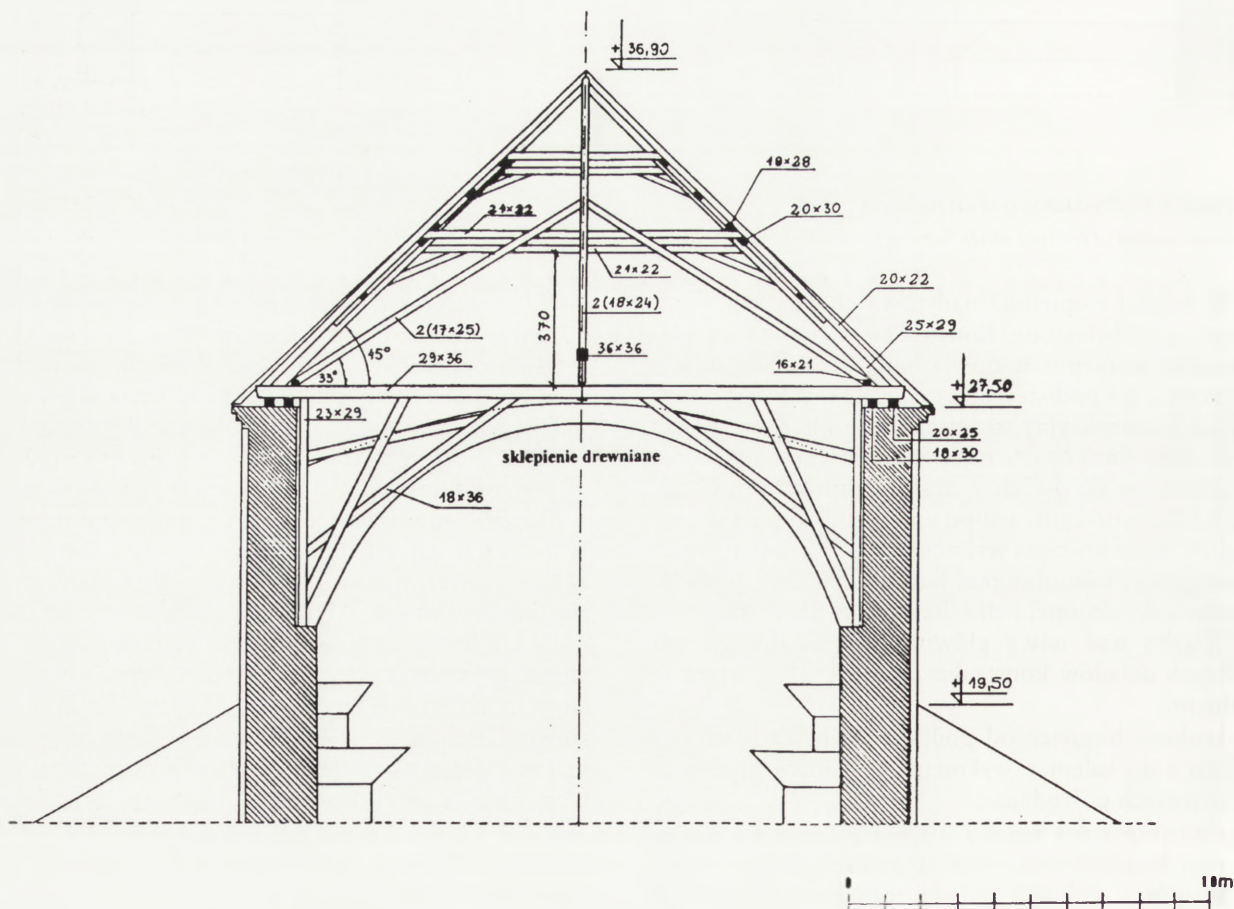
5. Przekrój poprzeczny więźby nad nawą główną

Więźba nad nawą główną. Więźba złożona jest z trzech układów konstrukcyjnych (il. 5) w wiązarze pełnym:
