Charakter zniszczeń piaskowca użytego w zabytkowych kapliczkach w Tychach pod kątem ich rekonstrukcji

Ochrona Zabytków 53/4 (211), 360-365

CHARAKTER ZNISZCZEŃ PIASKOWCA UŻYTEGO W ZABYTKOWYCH KAPLICZKACH W TYCHACH POD KĄTEM ICH REKONSTRUKCJI*

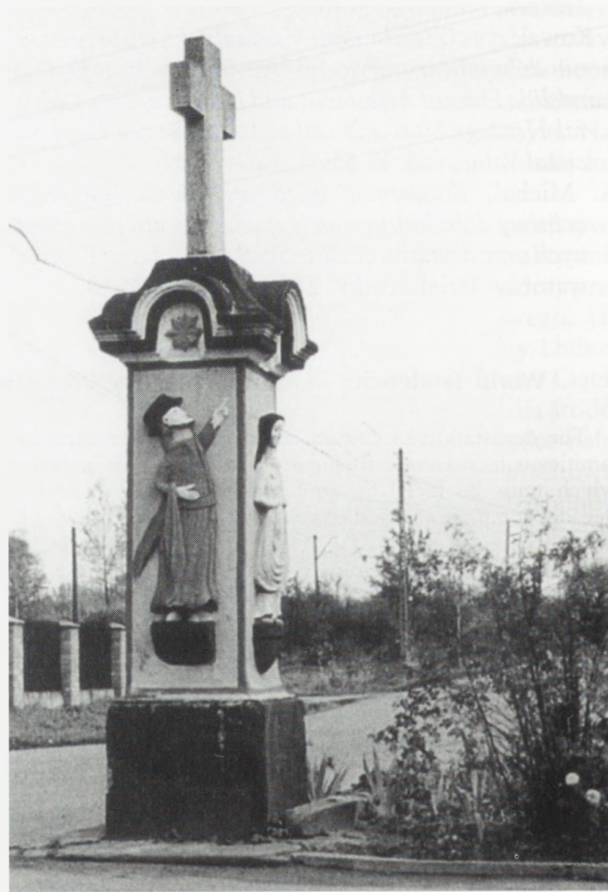
2. Kapliczka Bożej Męki z 1807 r. Fot. A. Niemczyk-Janik

2. Shrine of Divine Passion from 1807. Photo: A. Niemczyk-Janik
