# Spichlerz chłopski w Raciborzu-Sudole jako przykład obiektu ocalonego

## Omówienie prac remontowych prowadzonych w latach 2020–2024

Maria Olejarnik

Urząd Miasta Raciborza

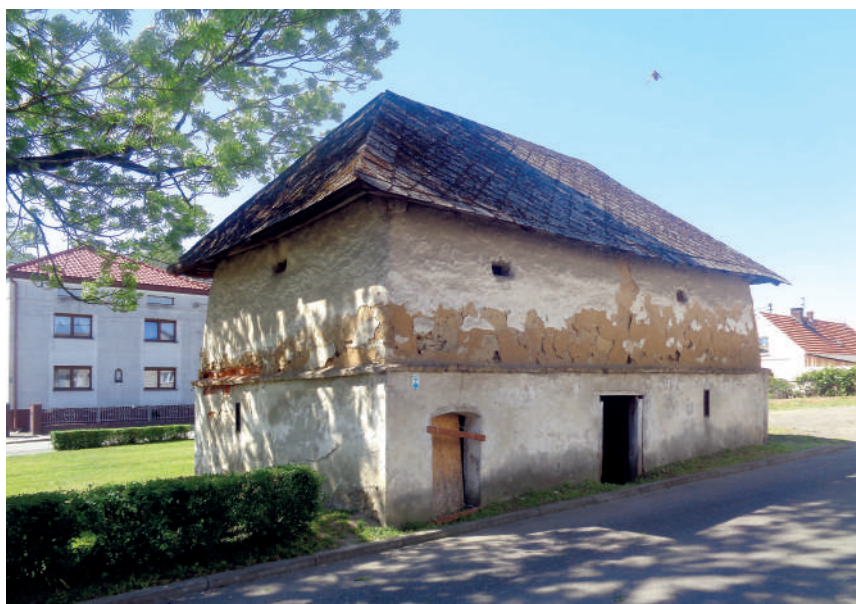
Ryc. 1. Spichlerz w Raciborzu-Sudole od strony południowo-wschodniej, 2017 rok  
 Fot. Maria Olejarnik

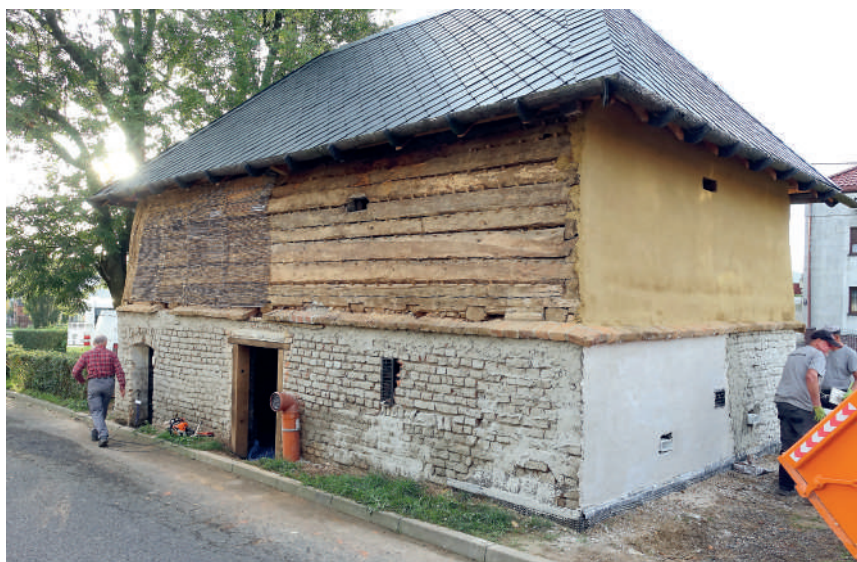
Ryc. 9. Spichlerz w Raciborzu-Sudole od strony południowo-zachodniej w trakcie III etapu konserwacji, 2022 rok  
Fot. Maria Olejarnik

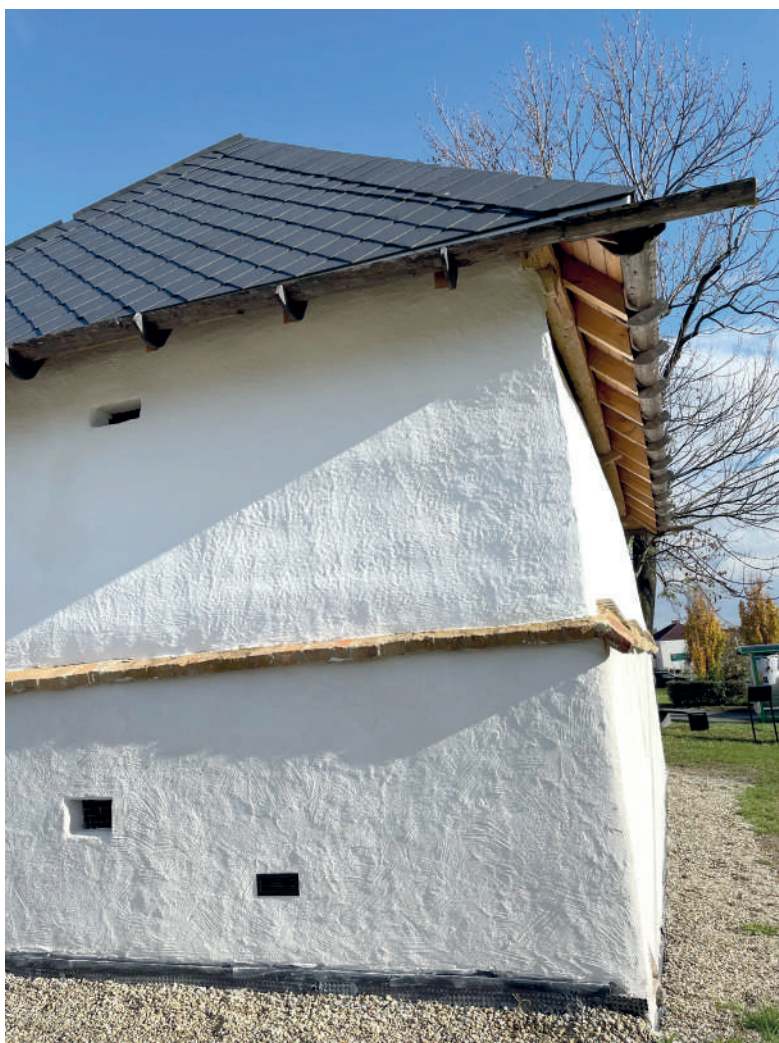
Ryc. 13. Spichlerz w Raciborzu-Sudole po wykonaniu IV etapu prac, 2023 rok  
Fot. Maria Olejarnik

Nie udało się niestety zachować oryginalnych glinianych tynków – były zbyt mocno odspojone od podłoża. Po ich zdjęciu w ścianie północnej, w miejscach największego zamakania spowodowanego nieszczelnym dachem oraz ubytkami w tynku ujawniły się spróchniałe partie zrębu, które trzeba było wyciąć i zastąpić odcinkami nowych belek. Cały zrąb odgrzybiono, zabezpieczono przeciw owadom środkiem na bazie permetryny i położono nowy tynk gliniany zaczepiony na oryginalnych, służących do podtrzymywania tynku kołkach wbitych w zrąb. Etap IV wykonany w 2023 roku zamknął się w kwocie 159 336,53 zł brutto, z czego 50 000 zł pochodziło z dotacji ŚWKZ, a reszta z budżetu miasta Raciborza.

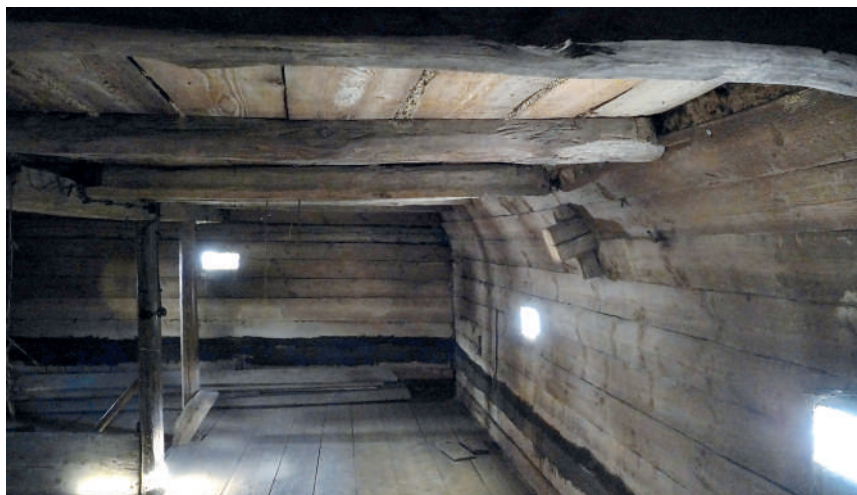
Ryc. 14. Wnętrze spichlerza w Racibórz-Sudole na poziomie II kondygnacji, 2023 rok  
Fot. Cezariusz Magott

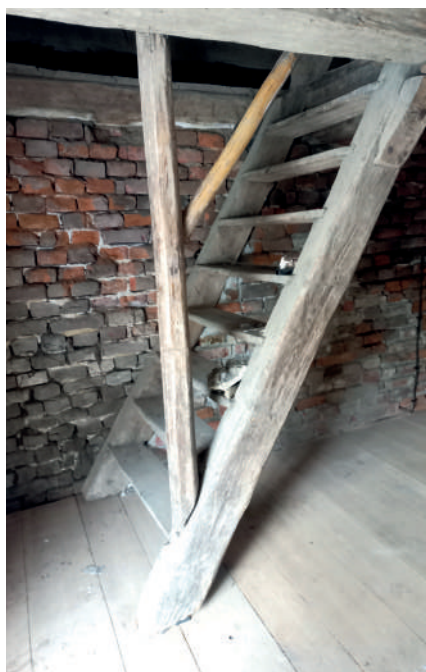
pieczne wejście do piwnicy; nie wzmocniono drewnianych schodów na piętro. Podczas prac zauważono również konieczność ponownego przeglądu elementów drewnianej konstrukcji pod kątem siedlisk owadów i ich likwidację.

Ryc. 15. Widok na schody na piętro w spichlerzu w Racibórz-Sudole, 2023 rok  
Fot. Maria Olejarnik

W 2023 roku miasto Racibórz otrzymało promesę wstępną z Rządowego Programu Odbudowy Zabytków na kwotę 150 000,00 zł dofinansowania do ostatniego, V etapu remontu konserwatorskiego spichlerza wraz z dostosowaniem go do udostępnienia zwiedzającym. Inwestycja ta została przeprowadzona w 2024 roku. Naprawiono schody do piwnicy z wykorzystaniem cegły rozbiórkowej, wzmocniono drewniane schody na piętro, uzupełniono izolację przeciwwilgociową ścian piwnic, wykonano także wszystkie niezbędne naprawy, wzmocnienia i konserwacje drewnianych stropów oraz zrę-
