Zabytkowy wiatrak holenderski w Krasocinie

Rocznik Muzeum Narodowego w Kielcach 10, 401-421

IZABELA PIECZUL

ZABYTKOWY WIATRAK HOLENDERSKI W KRASOCINIE

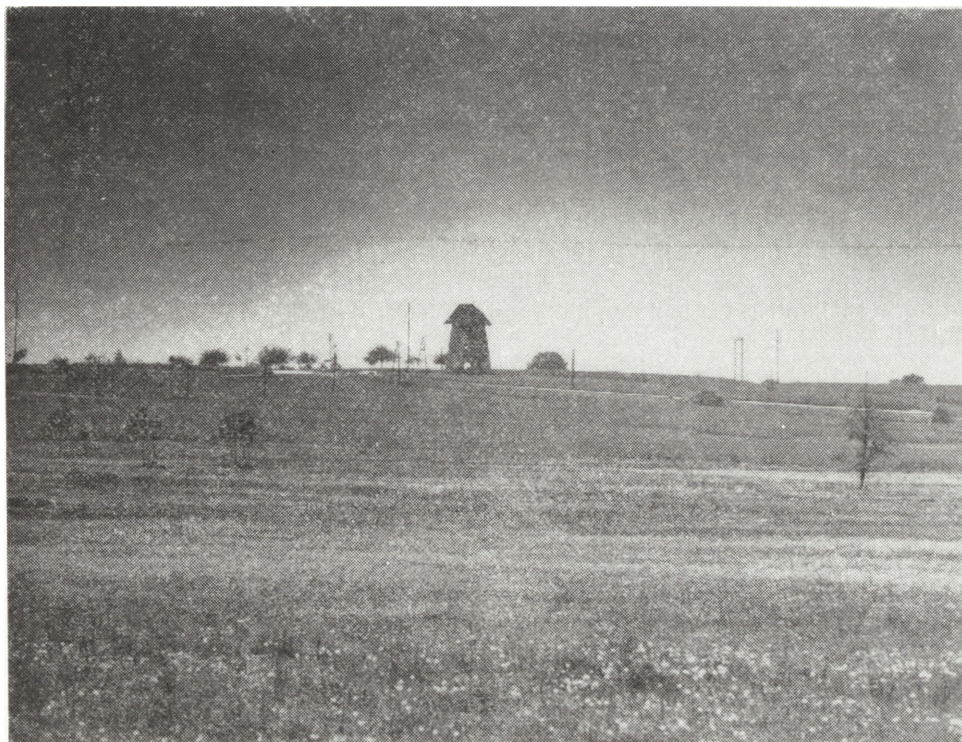
Ryc. 1. Usytuowanie obiektu

Murowany wiatrak holenderski w Krasocinie usytuowany jest poza wsią — w kierunku północnym, na terenie gruntów uprawnych należących do Bronisławy Kukli. Znajduje się on po zachodniej stronie drogi wiodącej z Kielc do Włoszczowej. Obiekt położony jest na lekkim wzniesieniu w krajobrazie otwartym. Najbliższe zabudowania znajdują się w odległości ok. 800 m w kierunku południowym. Wiatrak usytuowany jest z dala od ściany lasu — ok. 900 m w kierunku północno-zachodnim. Dzięki takiemu usytuowaniu stworzone zostały bardzo dobre warunki dla pracy obiektu poruszanego siłą wiatru (ryc. 1).
