Maciej Ambrosiewicz

Pragmatyka ochrony nadmorskich ruin na przykładzie Danii

Ochrona Zabytków 50/4, 352-353

PRAGMATYKA OCHRONY NADMORSKICH RUIN NA PRZYKŁADZIE DANII

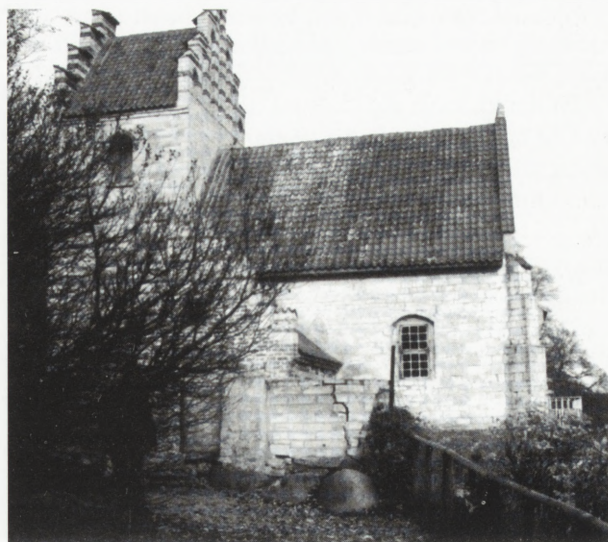
2. Kościół w Højerup, widok od południa. Fot. M. Ambrosiewicz
