## Dziewiętnastowieczna restauracja kolegiaty w Kruszwicy

Ochrona Zabytków 51/3 (202), 258-265

## DZIEWIĘTNASTOWIECZNA RESTAURACJA KOLEGIATY W KRUSZWICY

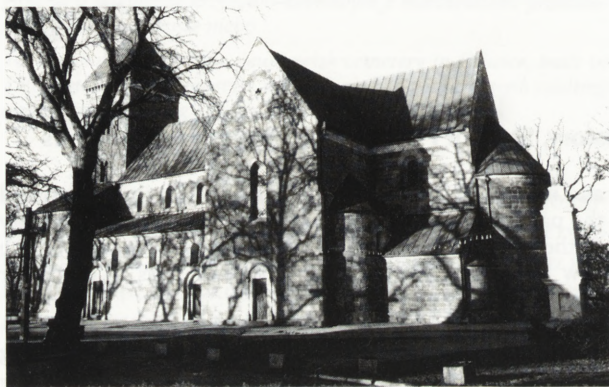
1. Kolegiata w Kruszwicy, stan obecny, widok od południa. Fot. M. Markowski

1. Collegiate church in Kruszwica, present-day state, view from the south. Photo: M. Markowski

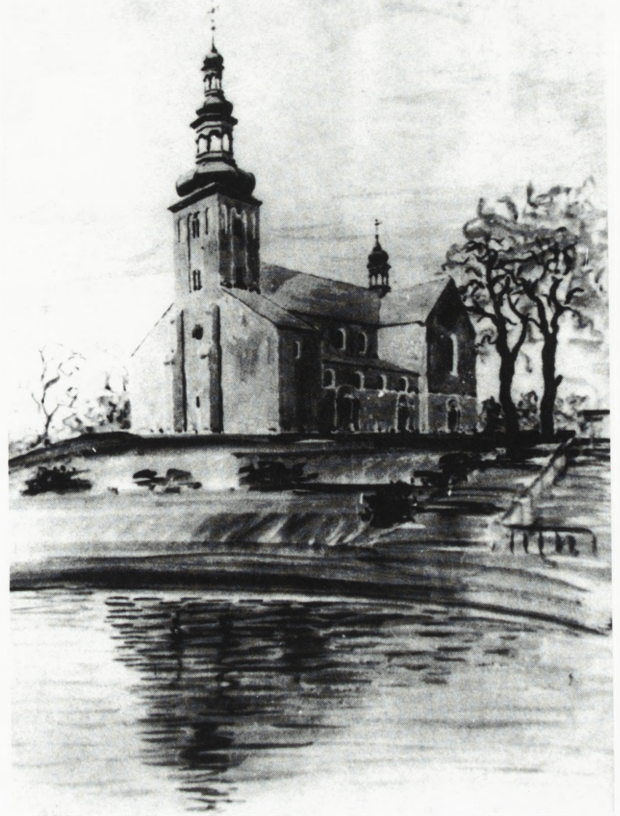
3. Widok kościoła od strony południowo-zachodniej, stan sprzed restauracji

3. View of the church from the south-west, state prior to restoration

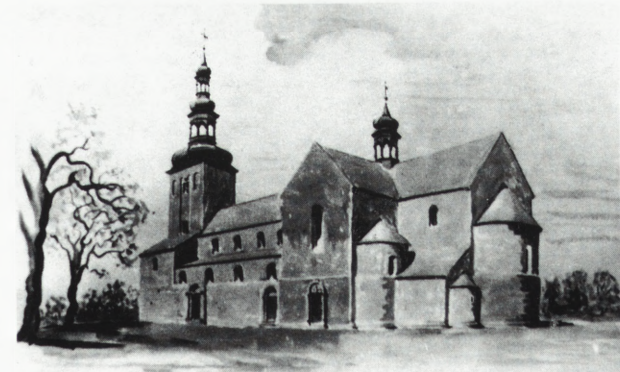
4. Widok kościoła od strony południowo-wschodniej, stan sprzed restauracji

4. View of the church from the south-east, state prior to restoration

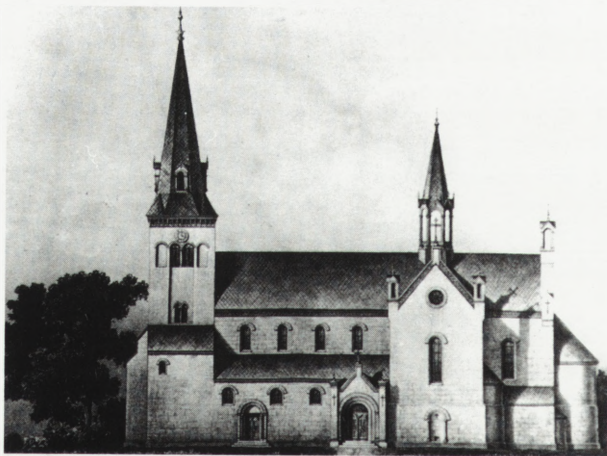
7. Wygląd kolegiaty po pruskiej restauracji w latach 1856–1859, widoczne detale neogotyckie  
7. Appearance of the collegiate church after Prussian restoration in 1856–1859, visible neo-Gothic detail

Mury obwodowe i wieża zostały podwyższone i ozdobione gzymsem ceglany z fryzem zębiastym. Podczas przebudowy powiększono romańskie okna<sup>17</sup>, w szczytach transeptu wykuto małe rozety i wszystkie szczyty zwieńczono neogotyckimi sterczynami.

Na wieży założono, w miejsce barokowego, neogotycki ośmioboczny hełm piramidalny. Podobnie nad prezbiterium wprowadzono neogotycką sygnaturkę.

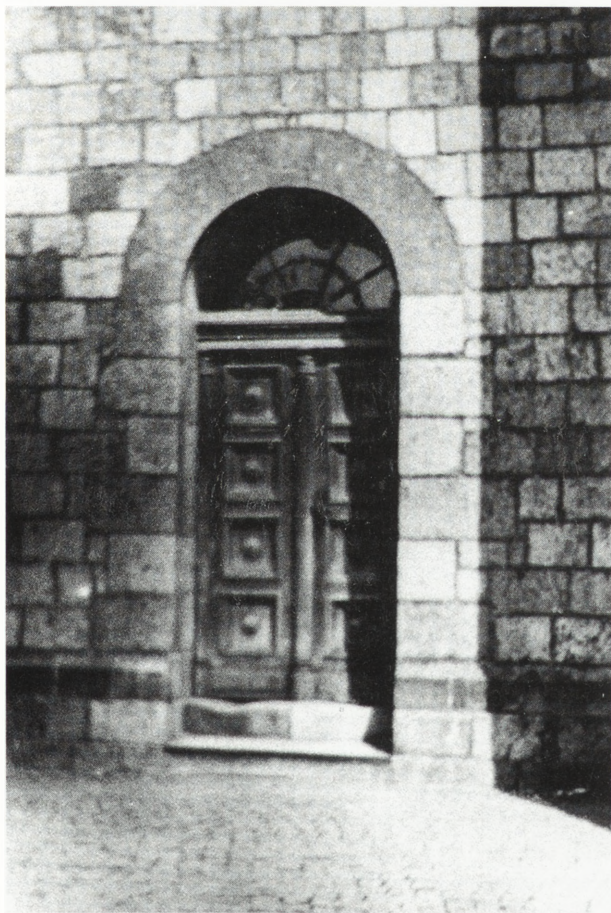
8. Neoromański portal zachodni przy wejściu do wieży, stan sprzed likwidacji w latach 1954–1956

8. Neo-Romanesque western portal next to the entrance to the tower, state prior to liquidation in 1954–1956

te gwiazdy na tle błękitnego nieba<sup>18</sup>. Przebudowie uległa także empora. Przed restauracją balkon chóru był wysunięty aż do pierwszych filarów nawy. Schody na chór prowadziły wprost z nawy bocznej. W miejscu, gdzie obecnie znajdują się schody kręcone, wchodzono na dzwonicę i do kapitularza. Miejsce kruchty zajmował skarbiec, do którego wejście zasłonięte było wierzchem od starego baldachimu. Aby udostępnić pomieszczenia pod emporą, wykuto w elewacji zachodniej, w miejscu pierwotnego okna szczelinowego, neoromański portal (il. 8)<sup>19</sup>, zmieniając system komunikacyjny kościoła.

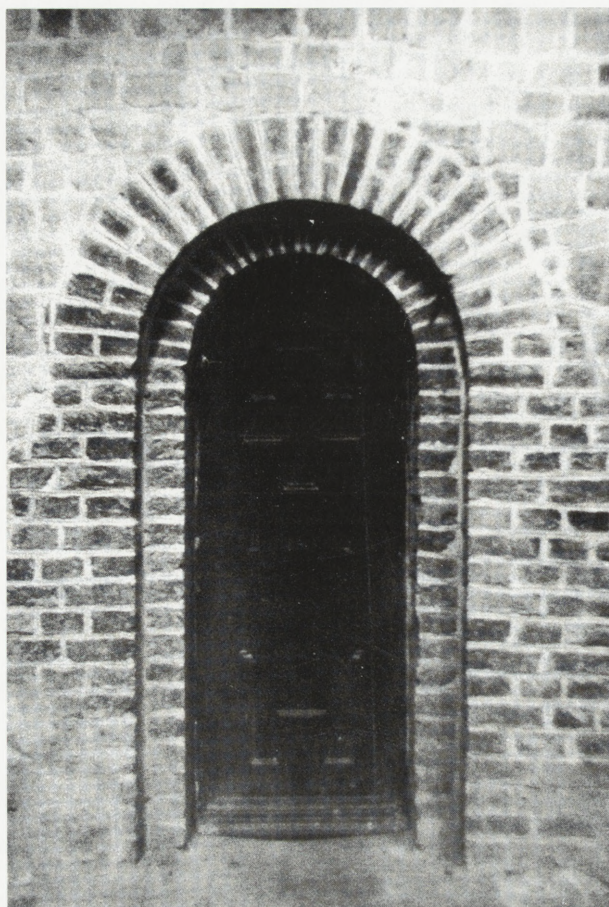
10. Portal do zakrystii od strony północnej z 1856 r.

10. Portal to the sacristy from the north in 1856

kształcono, doprowadzając do obecnej postaci, środkowy portal południowy, przy którym usunięto barokową kruchtę<sup>21</sup>. W miejsce barokowej, przez krótki czas funkcjonowała kruchta neogotycka, zdobiona pilastrami i sterczynami. Niewykluczone, że w znacznym stopniu przemurowano również pozostałe portale. Na fakt ich wtórnego wstawienia wskazują bowiem biegnące wzdłuż ościeży szczeliny dylatacyjne<sup>22</sup>. Wewnątrz kościoła, po stronie północnej, wymurowano nowy portal do zakrystii.

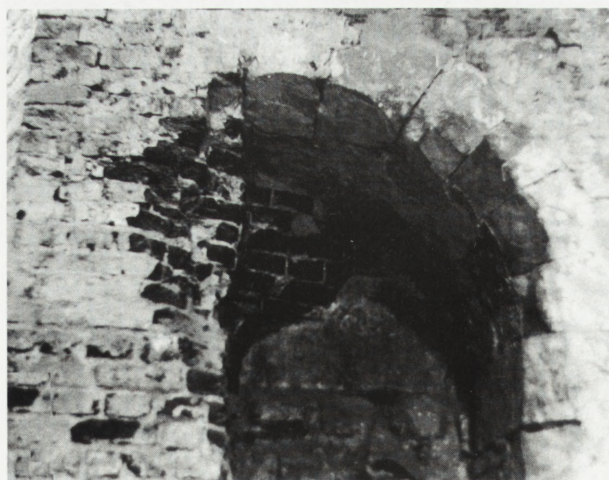
11. Portal północny po usunięciu tynków pruskich w 1956 r., widok od strony wewnętrznej

11. Northern portal after the removal of Prussian plaster in 1956, view from the interior

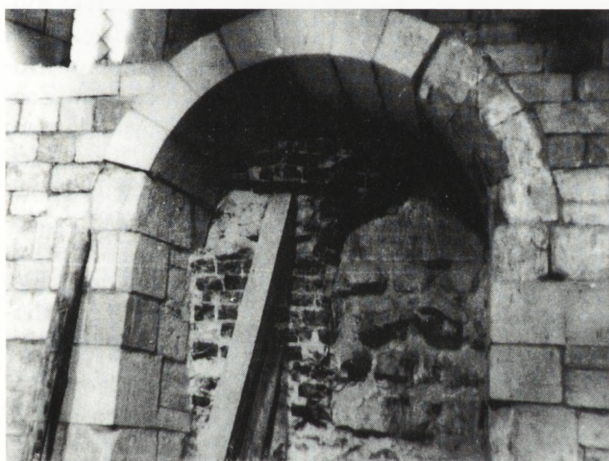
12. Portal północny po rekonstrukcji łuku w 1956 r.  
12. Northern portal after the reconstruction of the arch in 1956

w transepcie. Zrekonstruowano częściowo archiwoltę zamurowanego portalu północnego (il. 12). Podczas prac przy portalach południowych okazało się, że ich archiwoltę zostały w XIX w. przemurowane w cegle. Po skuciu tynków we wnętrzu kościoła, ukazały się ceglane łuki odcinkowe w obu ścianach prezbiterium oraz nie znane dotychczas małe włazy na poddaszu obu zakrystii. Odsłonięto również dwuwarstwowe ślady pobiałę z XII w. Stało się widoczne, że arkady międzyfilarowe częściowo zostały zrekonstruowane w XIX w. w cegle (il. 13). We wnętrzu odtworzono większą arkadę otwierającą empore zachodnią do nawy (il. 14). Stwierdzono, że ościeża okien nawy głównej, naw bocznych i prezbiterium, od wnętrza wykonane zostały w cegle, co potwierdziło fakt ich powiększenia w XIX w. (il. 15).

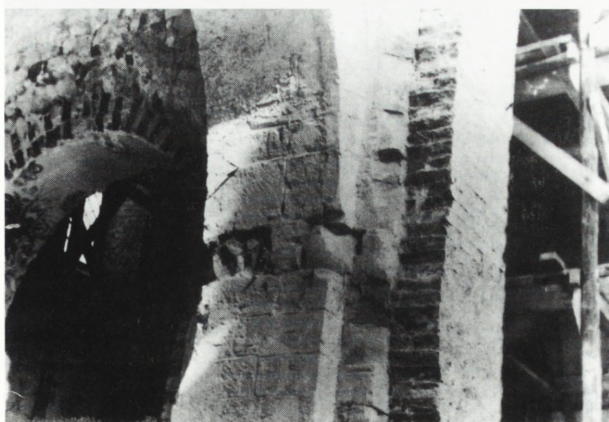
13. Południowy filar łuku tęczowego podczas prac konserwatorskich w latach 1954–1956, widoczne omurowanie cegłą (XIX w.) i zniszczenie gzymsu

13. Southern pillar of the rainbow arch during conservation conducted in 1954–1956, visible added brick walls (nineteenth century) and damaged cornice

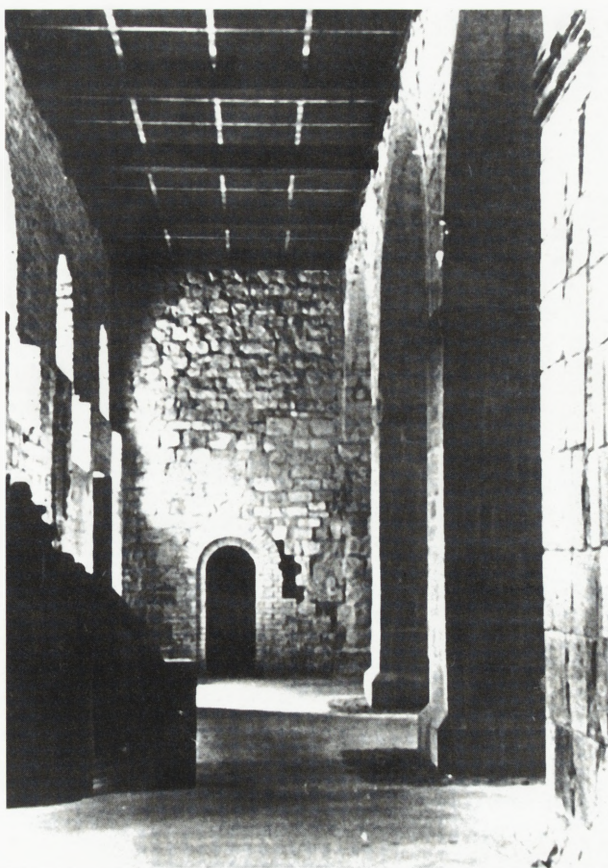
14. Ściana masywu zachodniego po odsłonięciu podczas restauracji w latach 1954–1956

14. Wall of the western massif after its disclosure during restoration in 1954–1956

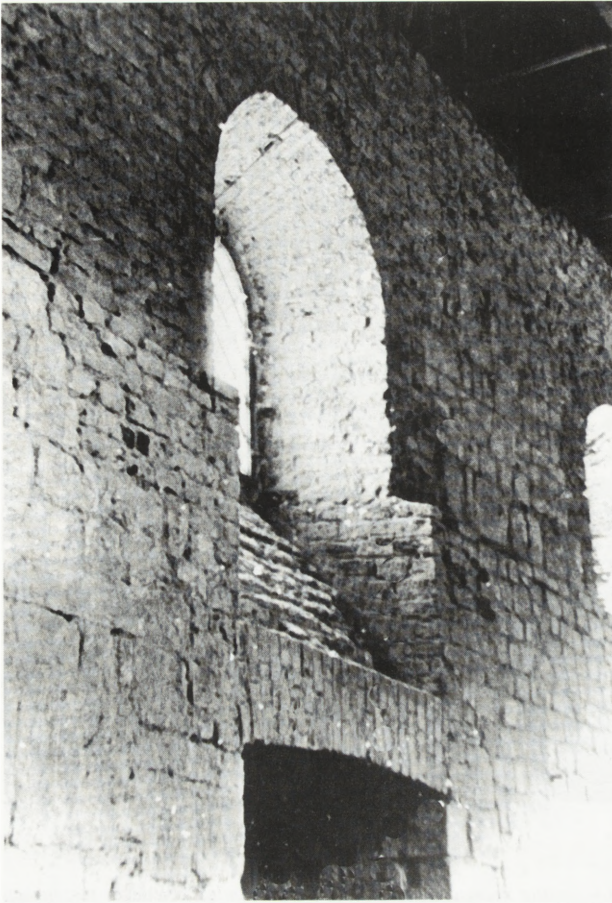
15. Wygląd archiwolty portalu południowego i okna przemurowanego w cegle (XIX w.) po skuciu tynków w latach 1954–1956

15. The appearance of the archivolt of the southern portal and a bricked up window (nineteenth century) after the removal of plaster in 1954–1956

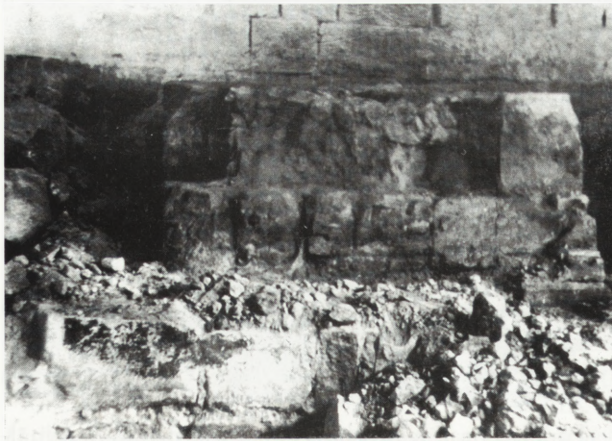
16. Mensa romańska odkryta w 1956 r.

16. Romanesque mensa discovered in 1956

Podczas prac w prezbiterium stwierdzono oryginalność łuków, wysklepek, okien i gzymsu w absydzie południowej. W trakcie odgruzowywania zamurowanych absyd bocznych, odkryto dwie romańskie mensy ołtarzowe (il. 16). W nawie założono strop żelbetowy obudowany modrzewiem (co druga belka–żelazobeton). Zdjęto również posadzkę, podwyższoną w XIX w. o 45 cm, pod którą odkryto ok. 300 szkieletów. Jeden

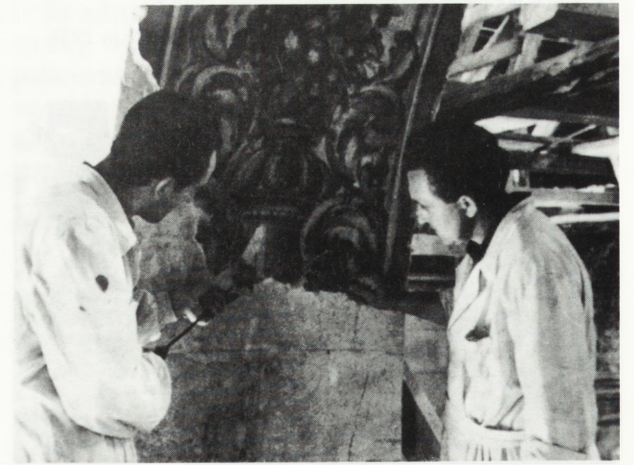
17. Skuwanie polichromii pruskich podczas restauracji kolegiaty w latach 1954–1956

17. The removal of Prussian polychromy during the 1954–1956 restoration
