Aleksander Jankowski

Drewniany kościół w Gąsawie - przykład nierozpoznanej konstrukcji w architekturze sakralnej

2001

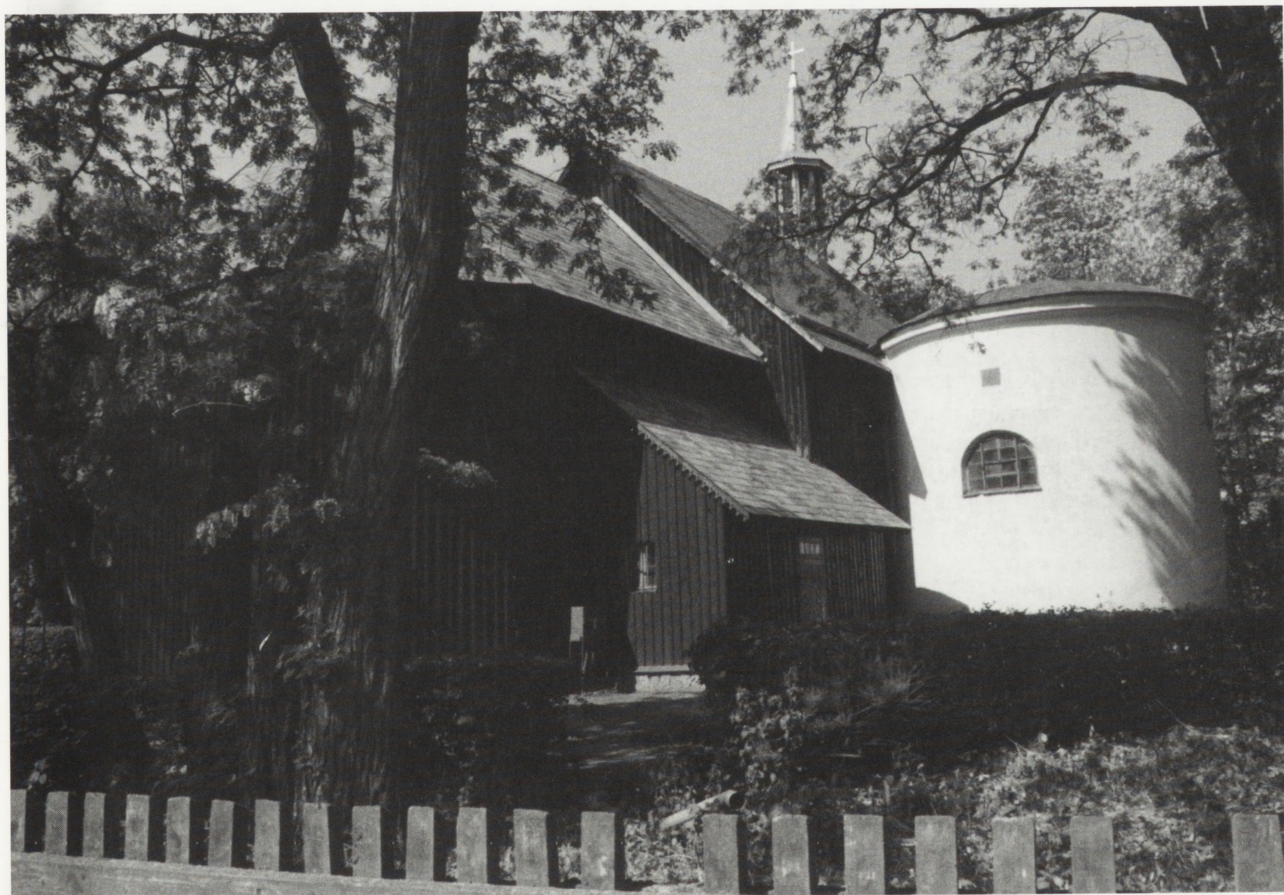
1. Kościół w Gąsawie od strony północno-wschodniej. Wszystkie fot. i rys. A. Jankowski

1. Church in Gąsawa from the north-east. All photos and drawings: A. Jankowski

XVII-wieczny drewniany kościół p.w. św. Mikołaja w Gąsawie (il. 1) należy do ważniejszych świadectw kulturowego dziedzictwa Pałuk — historycznego subregionu etnograficznego Wielkopolski na pograniczu z Kujawami i Pomorzem. Obok świątyni w Tarnowie Pałuckim jest najstarszym z zachowanych dziś na Pałukach kościołów drewnianych i jednym ze starszych na obszarze historycznej Wielkopolski.

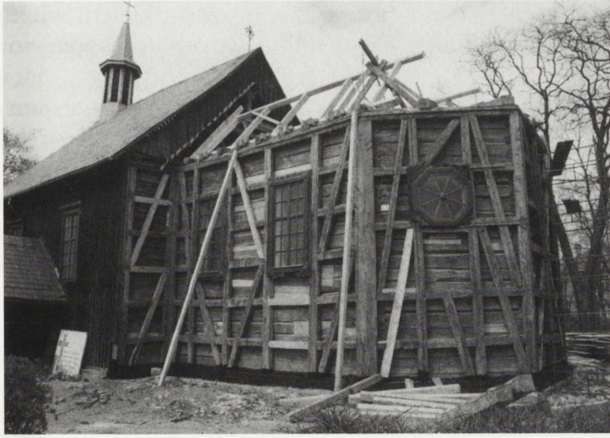
3. Prezbiterium od południowego wschodu, stan z kwietnia 1998 r.
3. Presbytery from the south-east, state in April 1998

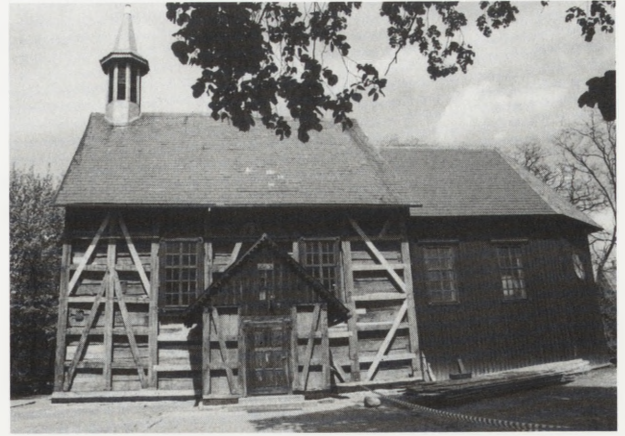
4. Korpus nawy od strony południowej, stan z maja 1999 r.
4. Nave corps from the south, state in May 1999

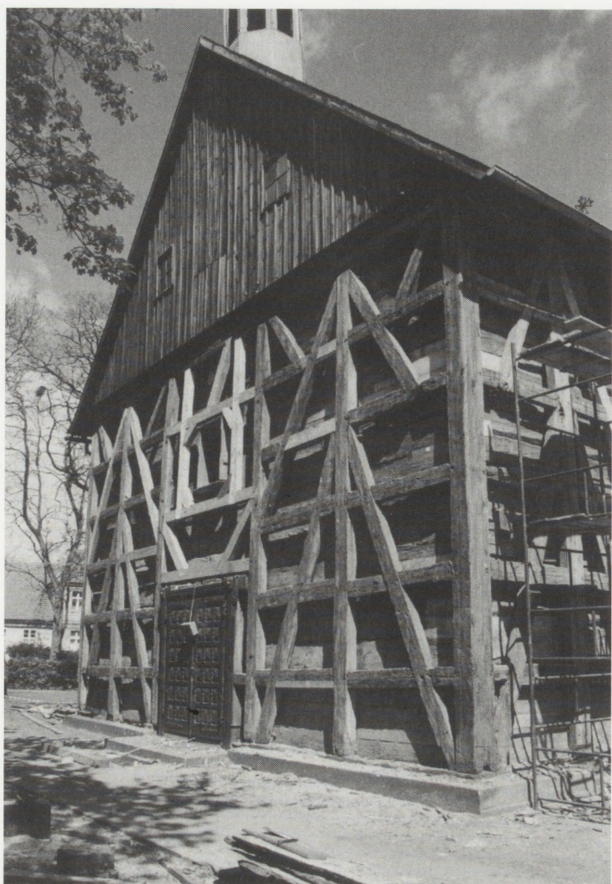
5. Konstrukcja zachodniej ściany nawy, stan z maja 1999 r.

5. Construction of western nave wall, state in May 1999

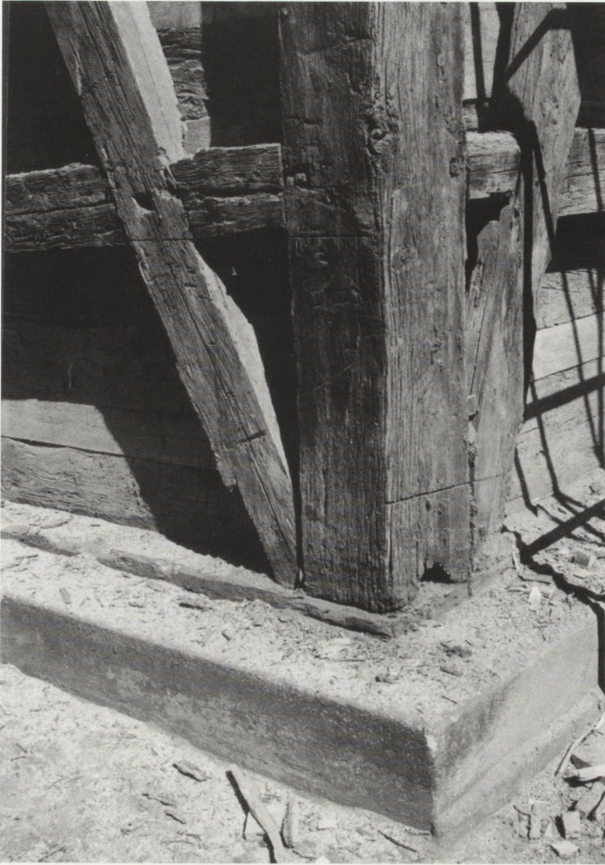
7. Słup narożny (południowo-zachodni) konstrukcji szkieletowej nawy, stan z maja 1999 r.

7. Corner pillar (south-west) of the skeleton construction of the nave, state in May 1999

Masywne, dębowe słupy narożne ukształtowano kątowno, dostosowując do naroży ścian wieńcowych, tak by ujmowały węgiel (il. 7–8). Mają przekrój zbliżony

do litery „L” — przy narożnikach ścian prostopadłych oraz zbliżony do „V” — przy węglach poligonu prezbiterium. Pierwotnie osadzone były — podobnie jak również dębowe słupy pośrednie — na podwalinie, o nietypowym przekroju w formie litery „L”¹⁸. Słupy narożne i pośrednie (rozstawione stosunkowo szeroko), usztywniają rygle w pięciu poziomach, rytmicznie dzieląc cały ustrój na pola w kształcie leżącego prostokąta¹⁹. Przęsła — między parą słupów — usztywniają ponadto zastrzały — biegnące w dwóch strefach (wyznaczonych środkowym poziomem rygli). Sąsiadujące układy zastrzałów tworzą figury w formie „V”, podzielone symetrycznie słupem. System usztywnień szkiele-

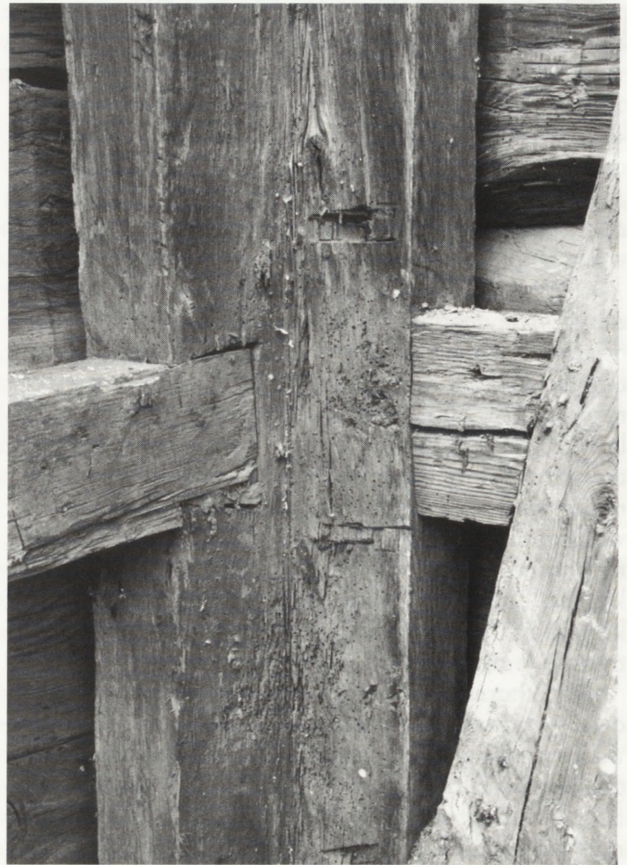
8. Słup narożny konstrukcji szkieletowej przy zwęglowaniu południowej ściany prezbiterium ze ścianą tęczową, stan z 1999 r.

8. Corner pillar of the skeleton construction next to the quoin of the southern presbytery wall and the rood arch wall, state in 1999

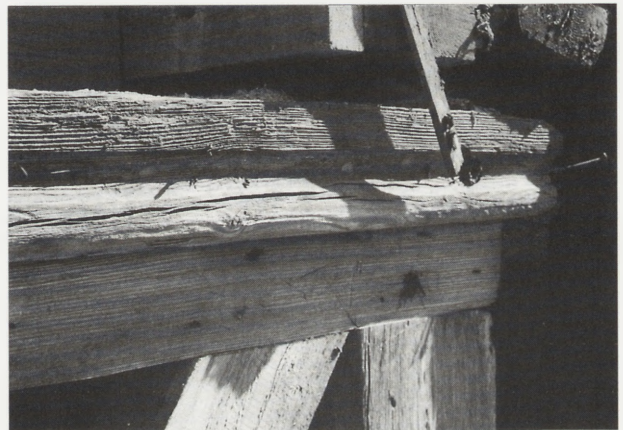
9. Profil oczepu szkieletu nawy, stan z 1999 r.

9. Profile of the girt of the nave skeleton, state in 1997
