## Skomplikowane dzieje jednej z toruńskich kamienic

Rocznik Toruński 40, 203-232

*Zbigniew Nawrocki  
Toruń*

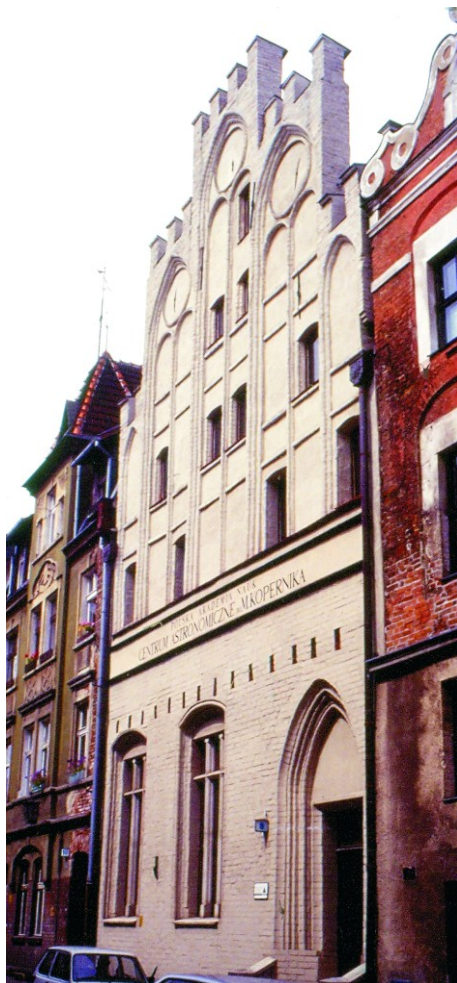
Il. 1. Elewacja frontowa przed 2010 r.  
Fot. Z. Nawrocki

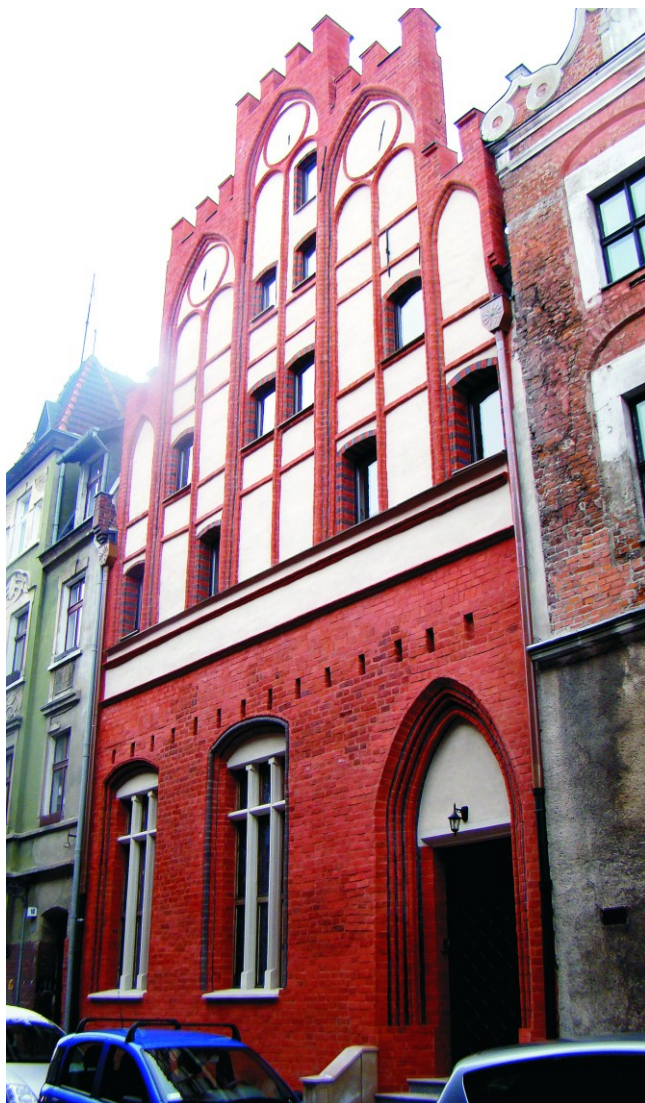
II. 2. Elewacja frontowa dzisiaj. Fot. Z. Nawrocki 2012

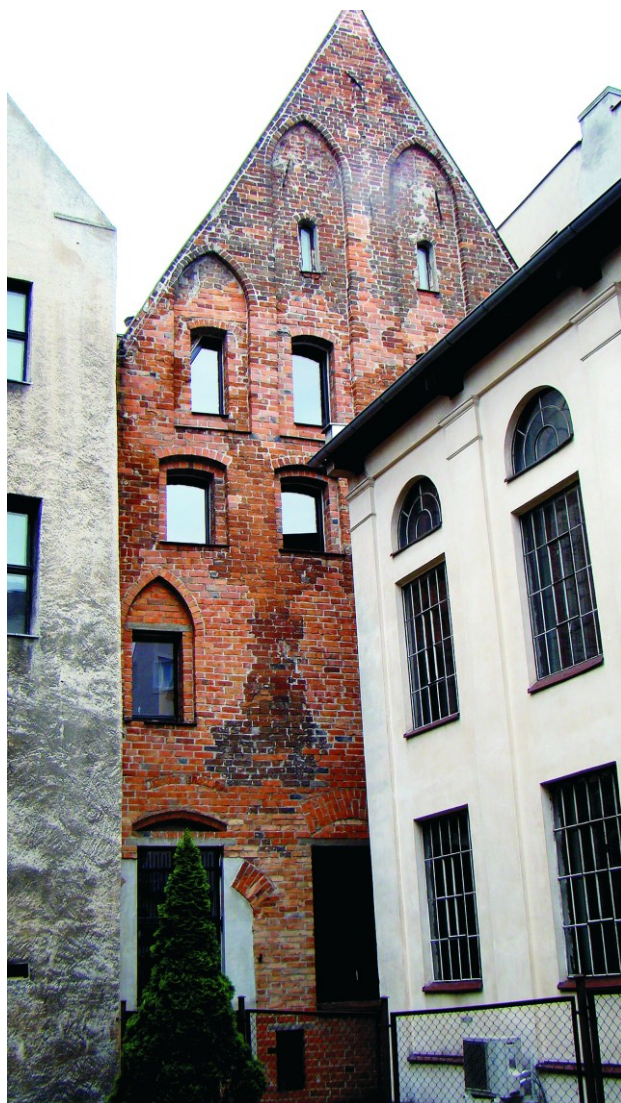
II. 3. Elewacja tylna, część wschodnia.  
Fot. Z. Nawrocki 2010

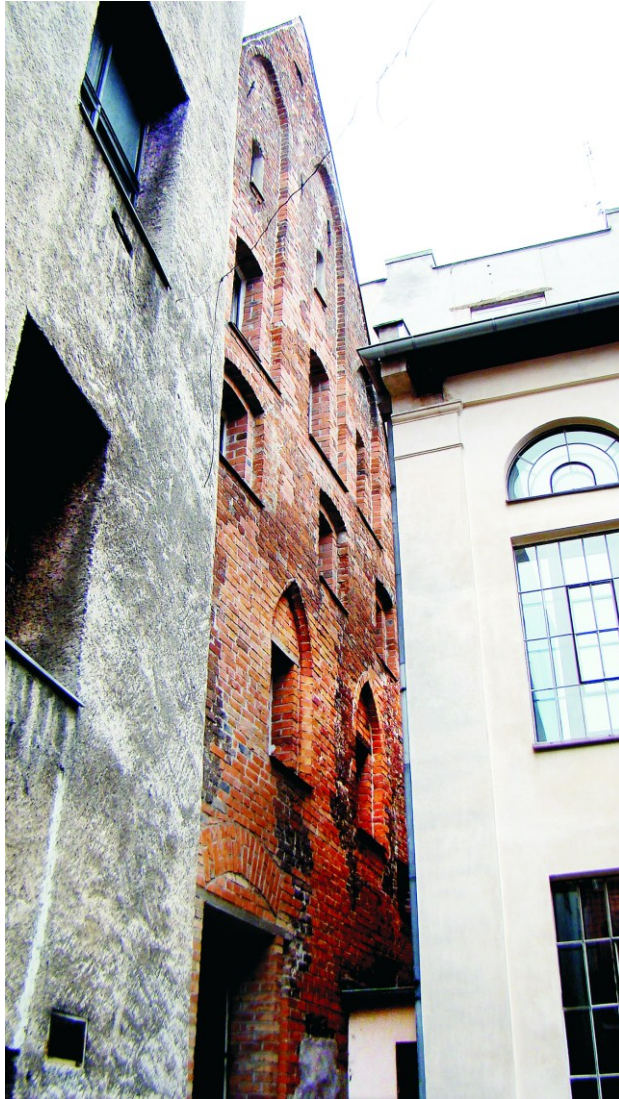
II. 4. Elewacja tylna, część zachodnia.  
Fot. Z. Nawrocki 2010

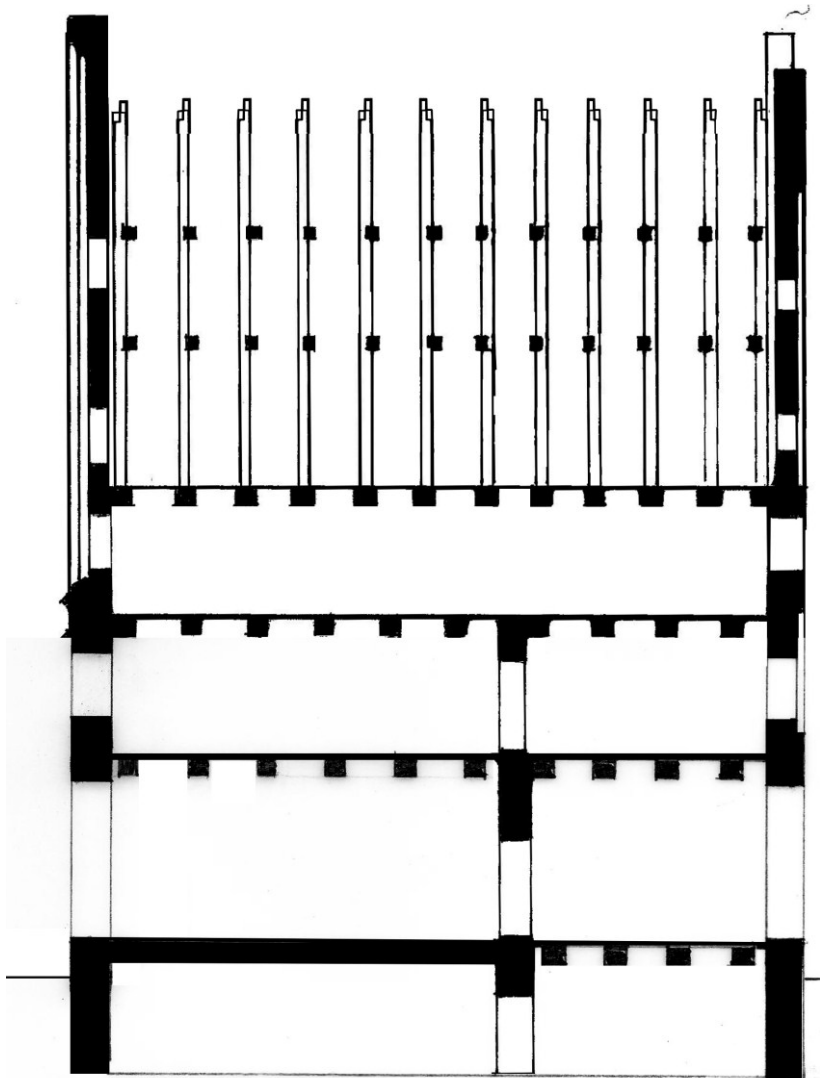
Il. 6. Przekrój wzdłużny, rekonstrukcja stanu z XVI–XVIII w. Spichrz.  
Z. Nawrocki

Możliwe, że już w XVI w., ale na pewno przed rokiem 1794, kamienicę przebudowano na spichrz (il. 6). W Toruniu w późnym gotyku i w okresie nowożytnym w południowej przywiślanej części miasta na spichrze przebudowywano wiele gotyckich kamienic. W roku 1794 w tzw. spisie kominowym o kamienicy podano: „spichrz jeszcze w dobrym stanie”<sup>13</sup>. Według „Taksy Specjalnej” w 1815 r. był to spichrz murowany o trzech piętach. W budynku dla potrzeb nowej, spichrzowej funkcji w dużej sieni wbudowano strop w poziomie stropu w trakcie tylnym, a w elewacji frontowej, w miejscu portalu, umieszczono bramę przesklepioną łukiem koszowym (il. 6, 14, 16). Duże okna sieni prawdopodobnie przebudowano na małe spichrzowe. Bramę umieszczono w poziomie podłogi parteru, około metra powyżej ulicy, więc nie mogła być wjazdową. Podobną bramę umieszczono w elewacji podwórzowej. Z tego okresu pochodzi więźba dachowa i prawdopodobnie zmniejszona wysokość środkowej części szczytu frontowego z ostrołukowymi blendami. Wprowadzenie łuków ostrych w miejsce półkolistych w obniżonej środkowej części szczytu może świadczyć, że zmiana funkcji z mieszkalnej na spichrzową nastąpiła krótko po okresie gotyckim.

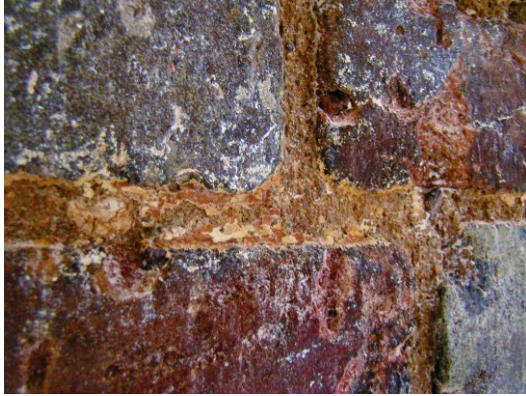
Il. 8. Elewacja frontowa, parter, przykład zachowania lica cegieł i spoin po oczyszczeniu w roku 2010.  
Fot. Z. Nawrocki 2010

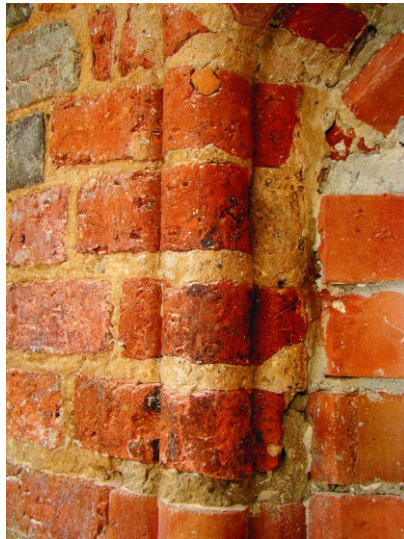
Il. 9. Elewacja frontowa, szczyt, przykład pierwotnego opracowania spoin i uzupełnienia ubytku cegły, stan po usunięciu przemalowań. Fot. Z. Nawrocki 2010

Obecnie w piwnicy pod północno-wschodnią częścią dzisiejszego budynku, na terenie pierwotnie niezabudowanym, wyeksponowana jest studnia. Usytuowanie studni oraz układ i powiązania murów piwnicznych każą wnioskować, że budynek poprzedni (co nie znaczy, że pierwotny) był typem kamienicy z szerokim traktem frontowym i węższym od niego traktem tylnym. Na co najmniej dwuetapowość powstawania stojącego teraz budynku wskazuje także mur frontowy i mury boczne parteru z wnękami pochodzącymi z czasu budowy murów i znajdujące się obok nich wnęki ostrołukowe wycięte w murze prawdopodobnie podczas przebudowy kamienicy do stanu, z którego pochodzą obie elewacje dzisiejsze (il. 1, 3, 4)<sup>1</sup>. Niejednorodna struktura muru i zróżnicowanie śladów warstw malarskich w części parterowej elewacji frontowej (il. 8) odbiegają od stosunkowo jednolitej struktury muru i śladów warstw malarskich w elewacji szczytowej (il. 9,10,11). Te

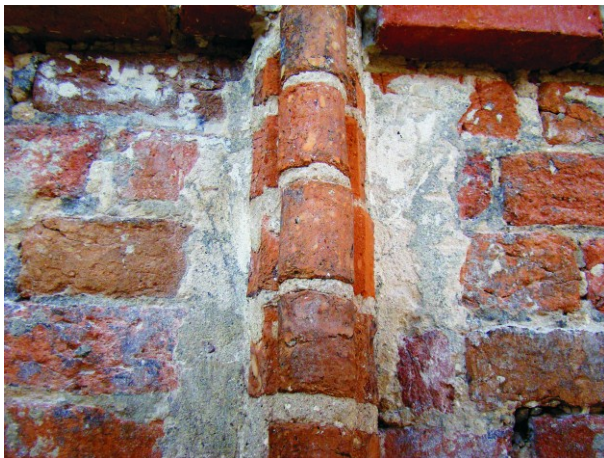
Il. 10. Elewacja frontowa, szczyt, blenda, fragment tynku z rysunkiem maswerku. Fot. Z. Nawrocki 2010

Miejski Konserwator Zabytków zlecił wykonanie odpowiednich badań Laboratorium Naukowo-Badawczemu PKZ w Toruniu. Autorka badań, Elżbieta Orłowska, stwierdziła, że na obramieniu blend występuje czerwień żelazowa i czerń pochodzenia organicznego, na całej powierzchni muru gotyckiego leżą szczątki pobiałe, spoiny, zwłaszcza profilów oraz wypełnienia ubytków są wygładzone i zatarte, powierzchnie blend pokrywa cienki tynk grubości około 0,5–1 cm, wapienno-piaskowy, o drobnej granulacji wypełniacza, wykonany z wapna wysokiej jakości z dużym dodatkiem substancji białkowych. Cząsteczki kurzu obecne na jego powierzchni świadczą, że był przez jakiś czas eksponowany. Opracowanie malarskie dolnej partii muru było wielokrotnie zmieniane, a na powierzchni lica muru ceglanego obecna jest czerwona warstwa malarska oraz leżące na niej czernie. Elżbieta Orłowska stwierdziła też, że na powierzchni profilów obramowań otworów okiennych, jako pierwotna warstwa, występują czerwień oraz czerń; na nich miejscowo zachowały się warstwy nowożytny, z nich pierwszą jest farba biała, którą pomalowana została cała elewacja po przebudowie ostrołucznego portalu na bramę zamkniętą łukiem koszowym. Autorka badań stwierdziła, że biel na górnej partii elewacji i czerń oraz czerwień w dolnej leżą miejscami na spatynowanych powierzchniach użytych wtórnie cegieł. Można więc przyjąć, że szczyt do momentu pomalowania na białą mógł być ceglany w połączeniu z tynkowanymi polami blend. Blendy i fryzy pokryte były dekoracją maswerkową (il. 10).

pokrywały malowane maswerki i ornamenty (il. 10). Przy tak daleko posuniętym opracowaniu barwnym partii ceglanych rażą jasne plamy partii tynkowanych, o których wiadomo, że pierwotnie pokrywał je ornament.

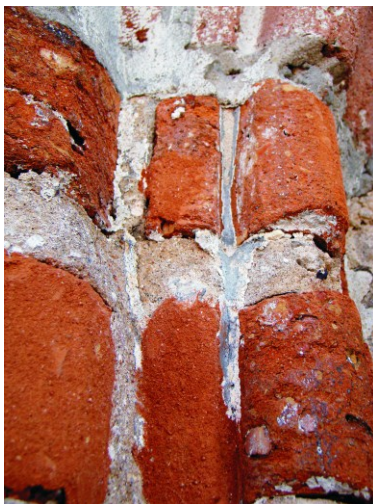
Il. 11. Elewacja frontowa, szczyt, służka między blendami, przykład zachowania śladów pierwotnych warstw malarzkich po oczyszczeniu w 2010 r. Fot. Z. Nawrocki 2010

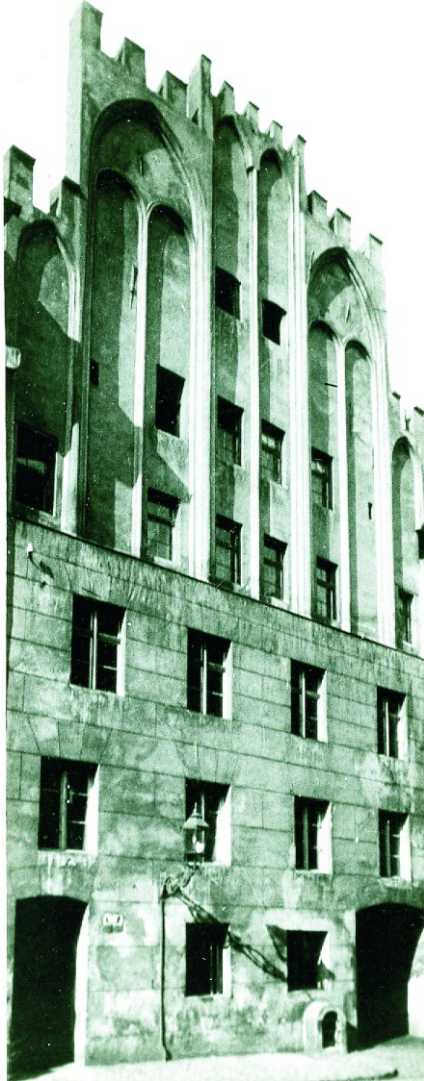
Il. 12. Elewacja frontowa. Autor nieznany, 1901.  
Reprodukcja z: Kamienica przy ul. Rabińskiej 8

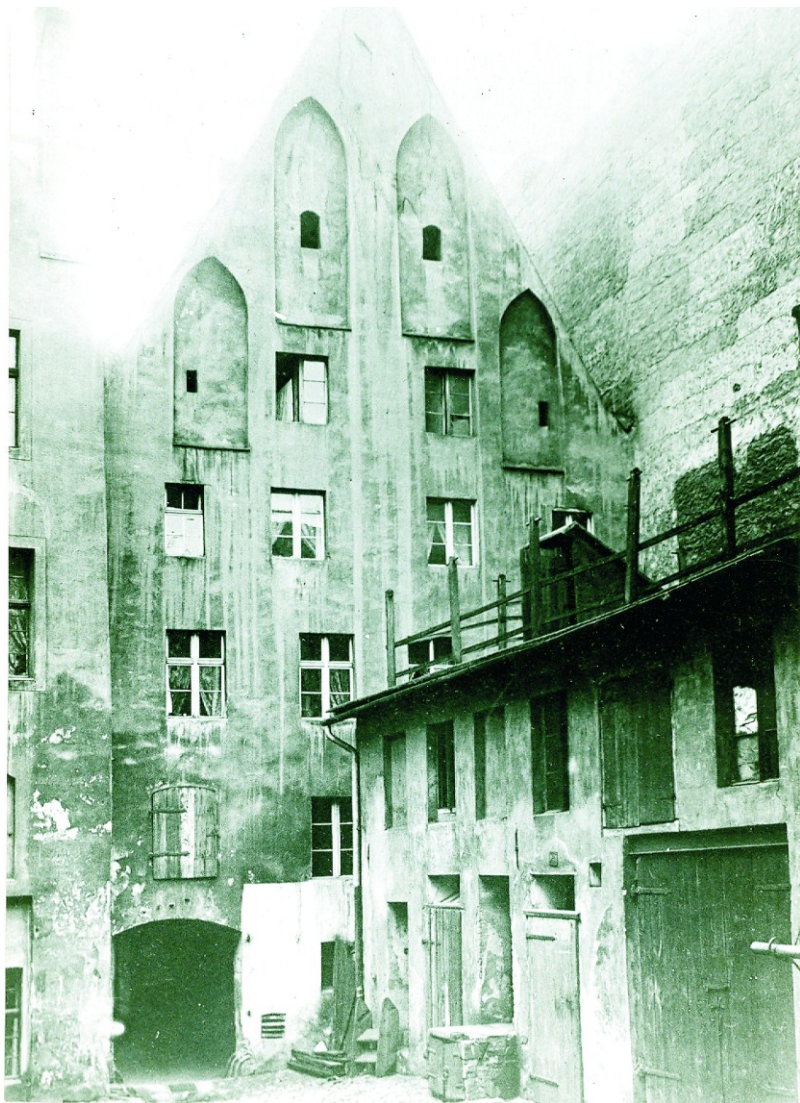
Il. 13. Elewacja tylna. Autor nieznany, 1901.  
Reprodukcja z: Kamienica przy ul. Rabińskiej 8

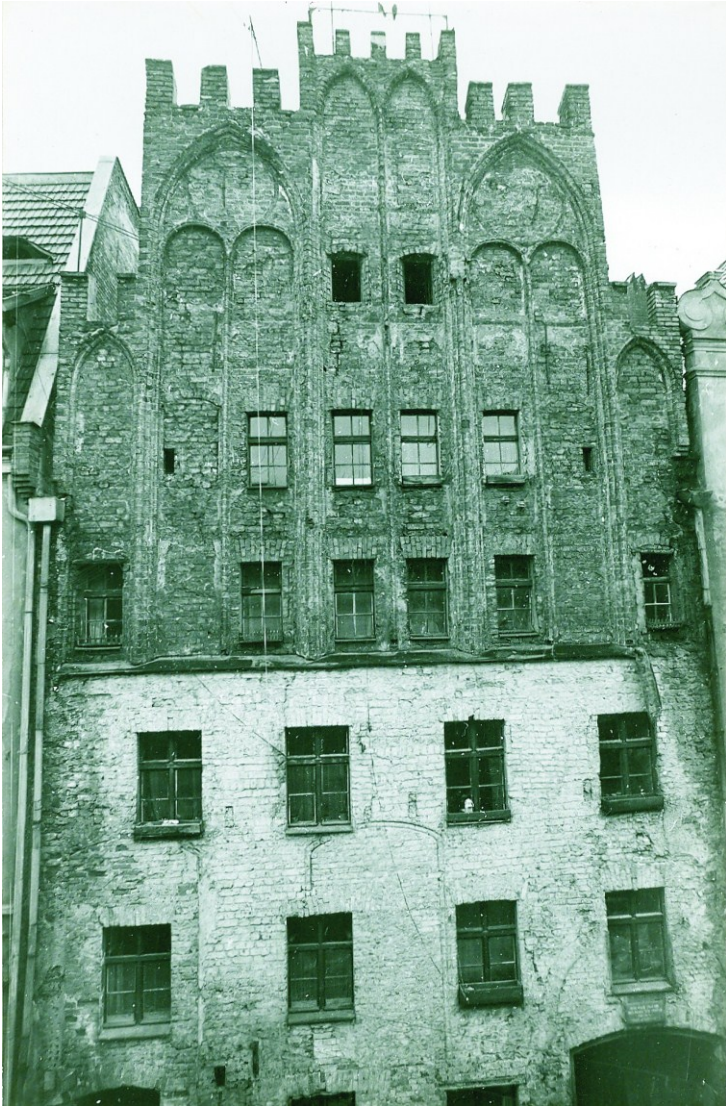
Il. 14. Elewacja frontowa. Fot. Cz. Kuchta, 1970. Reprodukacja z:  
Kamienica przy ul. Rabińskiej 8

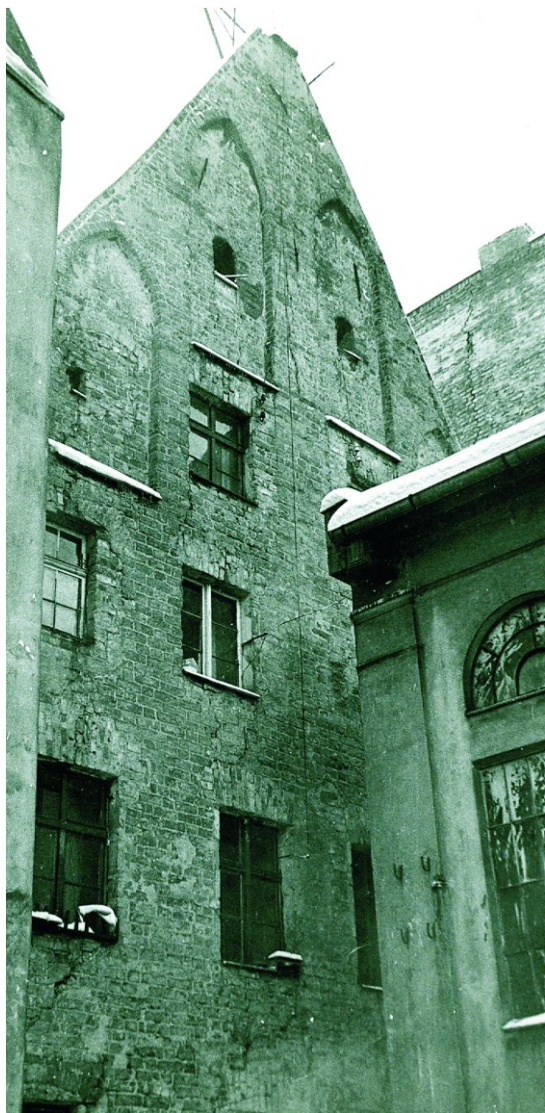
Il. 15. Elewacja podwórzowa. Fot. Cz. Kuchta, 1970.  
Reprodukcja z: Kamienica przy ul. Rabiańskiej 8

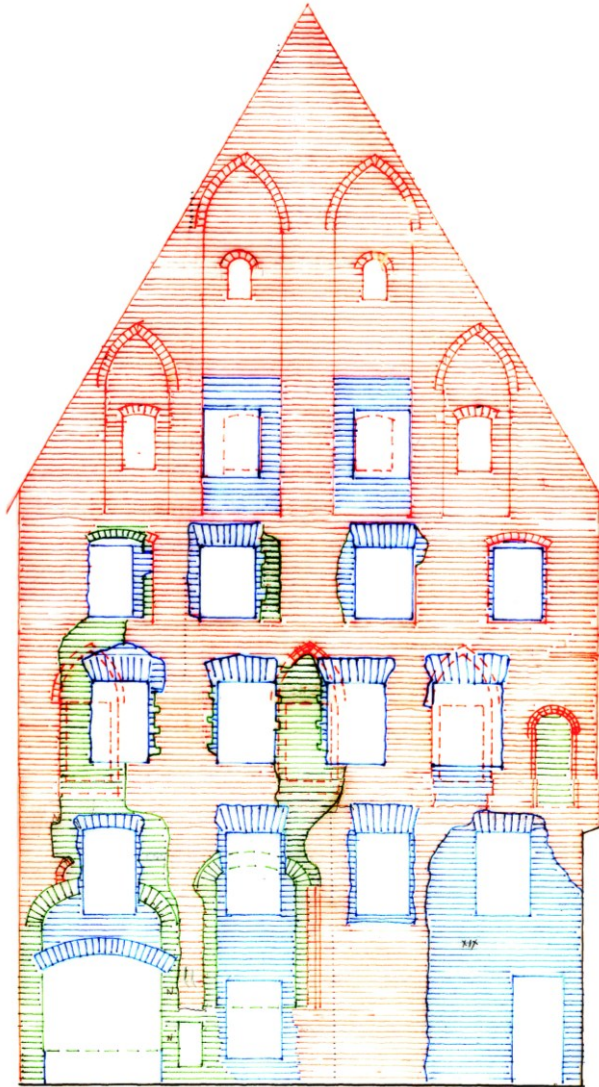
Il. 17. Elewacja tylna, rozwarstwienie historyczne.  
Z. Nawrocki 1993

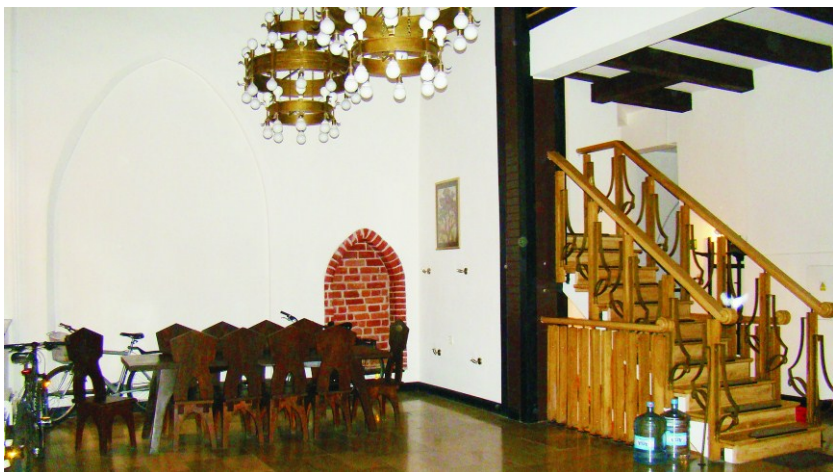
Il. 20. Duża sień, część północno-zachodnia. Fot. Z. Nawrocki

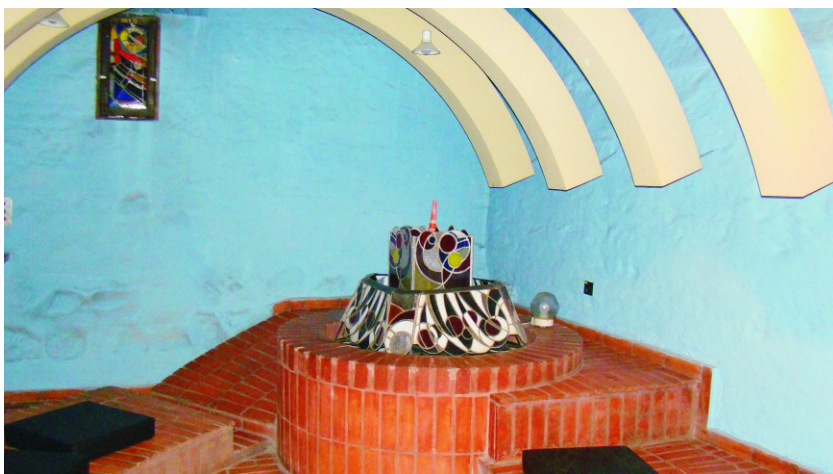
Il. 21. Studnia w trakcie tylnym piwnicy. Fot. Z. Nawrocki

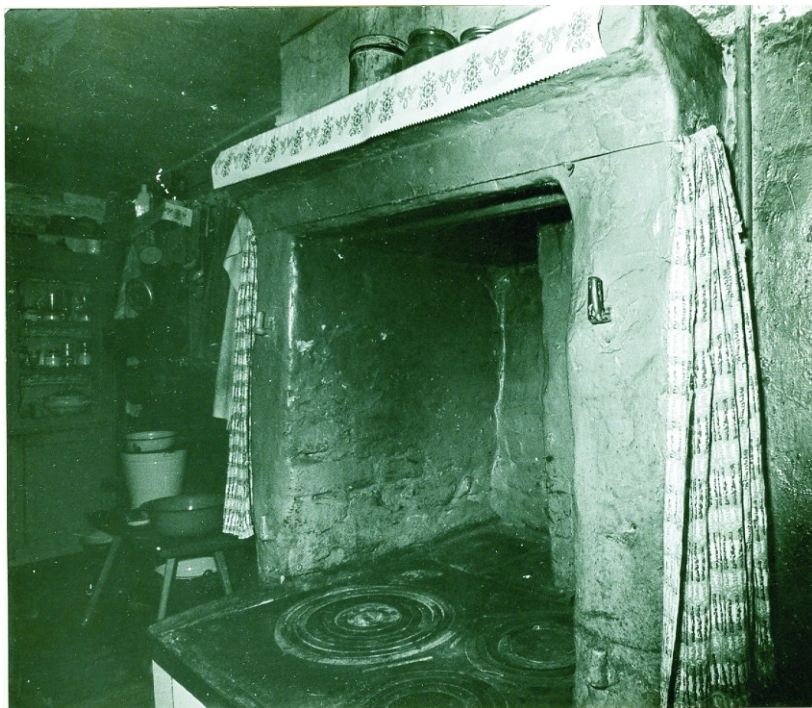
Il. 22. Piec kuchenny na II piętrze. Fot. Cz. Kuchta 1970.  
Reprodukcja z: Kamienica przy ul. Rabiańskiej 8,
