*Piotr Pawlak**Wieluńskie Towarzystwo Naukowe*

## MIĘDZY OCHRONĄ A ZANIEDBANIEM – LOSY ZABYTEKÓW NA PRZYKŁADZIE ZDUŃSKIEJ WOLI

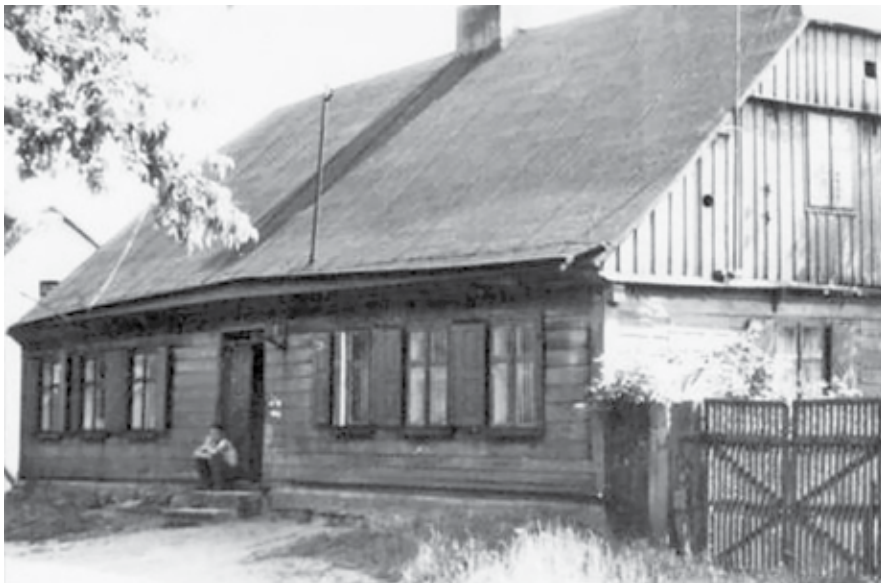
Ryc. 1. Drewniany dom tkacki (z I poł. XIX w.) przy ul. Złotnickiego 18 w Zduńskiej Woli, 1965

Obiekt wymaga jednak ponownych, kompleksowych remontów, które w dalszej perspektywie przedłużą jego istnienie. Mimo swojego względnie dobrego wyglądu z perspektywy pierzei ulicy, budynek musi przejść kolejne konieczne etapy prac restauratorskich i konserwatorskich. Chodzi np. o elementy konstrukcji, które przy poprzednich remontach wykazywały jeszcze dobry stan techniczny, a teraz muszą być wymienione lub uzupełnione, wsparte i zaimpregnowane.

Sąsiedztwo prężnie rozwijającego się browaru spowodowało tranzyt na ul. św. M. Kolbego oraz Złotnickiego. Liczne drgania, powstające przy takim natężeniu ruchu, pojazdami ciężarowymi, powodują przyspieszenie degradacji tej drewnianej architektury. Kamienne fundamenty coraz szybciej osiadają w gruncie, a co za tym idzie – postępuje zapadanie się posadzek i narożnych belek konstrukcyjnych. Ma to fatalne konsekwencje dla stabilności konstrukcji, a także dla całego budynku.

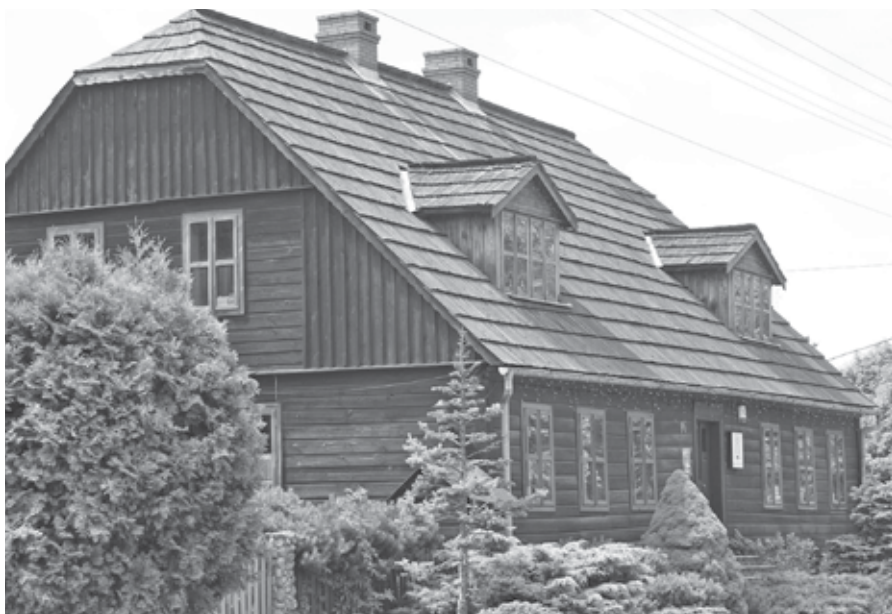
Ryc. 3. Drewniany dom tkacki (z I poł. XIX w.) przy ul. Żłotnickiego 16 w Zduńskiej Woli  
Źródło: fot. J. Stulczewski, czerwiec 2024

Należy podkreślić, że – gdyby nie zaangażowanie tej rodziny – zapewne do dziś i ten budynek nie zachowałby się lub byłby w bardzo złym stanie, a tak jest jednym z trzech drewnianych oryginalnie zachowanych domów po historycznym obszarze zwanym Jurydyka. W ramach prac dokonano montażu instalacji wodnokanalizacyjnej i centralnego ogrzewania oraz zamontowano nową instalację elektryczną. Została wzmocniona oraz uzupełniona konstrukcja dachu (pokryto go drewnianym gontem, jak w wersji pierwotnej). Wyremontowano podłogi, a także ściany oraz sufity. Została odtworzona drewniana struktura ścian poddasza (wykonano czyszczenie oraz obłożono je deskami świerkowymi). W całości została wymieniona stolarka okienna oraz częściowo – stolarka drzwiowa, a także wyremontowano sięń (ściany, sufity, posadzkę). Przeprowadzony został remont całościowy fundamentu poprzez wzmocnienie i obłożenie kamieniami polnymi. Dokonano także wymiany desek w elewacjach szczytowych i pomalowano wszystkie elewacje.

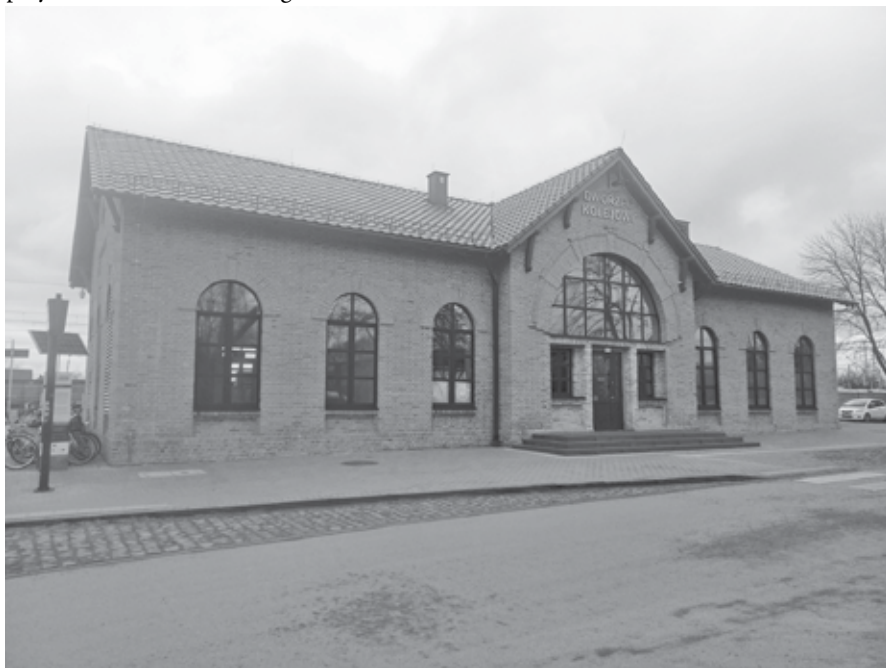
Ryc. 4. Budynek dworca PKP (z początku XX w.) w Zduńskiej Woli (strona południowa)

Na podstawie projektu technicznego możemy dokonać analizy rozwiązań technicznych zaplanowanych do realizacji. Z racji ograniczeń tekstowych, autor przytoczy tylko kilka z nich. Przed zasypaniem pomieszczeń piwnicznych zalecono zabezpieczenie przegród pionowych i poziomych przeciwwilgociowym rozwiązaniem asfaltowym – metodą iniekcji krystalicznej. Ściany należało dokładnie oczyścić z resztek starych tynków, kurzu i wszelkich innych zanieczyszczeń. W zaleceniach podano szczegółowe procedury tego zabiegu. Z istniejących ścian zewnętrznych z cegły o grubości 78 cm (murowanych na zaprawie wapienno-cementowej i obustronnie otynkowanych) usunięto wspomniany tynk. Zaznaczono jednak, że gdyby po zabiegu usunięcia cegły nie nadawała się ona

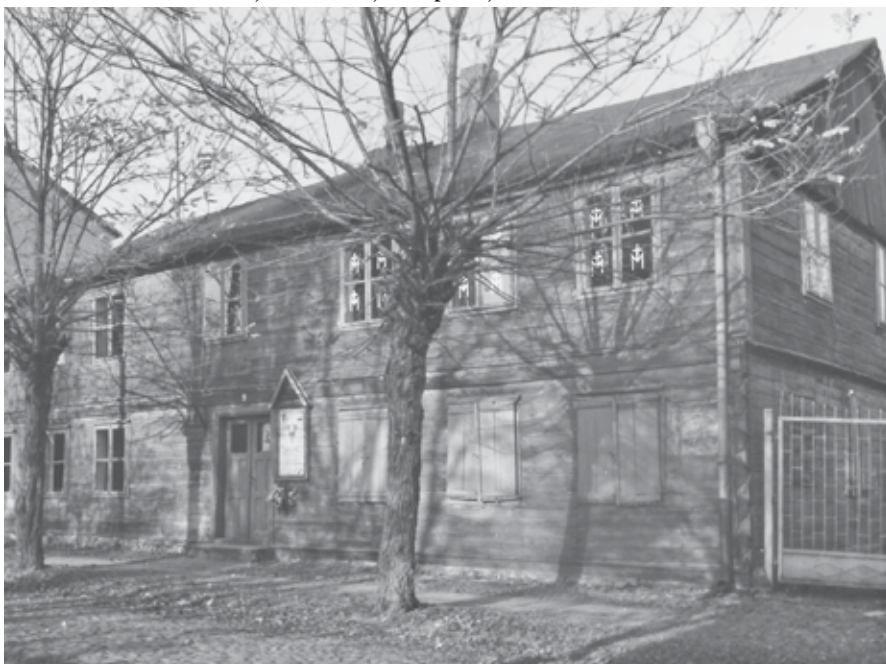
Ryc. 6. Elewacja południowo-wschodnia domu narodzin św. Maksymiliana  
w Zduńskiej Woli, 1990

W wyniku inwentaryzacji stwierdzono, że pierwotnie był to budynek parterowy z poddaszem użytkowym, częściowo podpiwniczony od strony południowo-zachodniej. Dom zbudowany był na planie prostokąta o wymiarach: dł. – 17,02 m, szer. – 10,26 m, wys. – 7,47 m, wys. parteru – 2,33 m. Łączna kubatura budynku wynosiła 1063,35 m<sup>3</sup>. W środku budynek posiadał układ trójtaktowy osiowy z przelotową sienią. Znajdowało się w nim 8 mieszkań, w tym: 4 dwupokojowe – na parterze, 2 dwupokojowe – na poddaszu i tyle samo jednopokojowych – na tej samej kondygnacji. Każde mieszkanie posiadało aneks kuchenny z piecem kaflowym<sup>53</sup>.

W wyniku prowadzonych badań ustalono, że do budowy fundamentów użyto kamieni o średnicy od 12 do 50 cm. Na fundamencie położona była ceglana rolka z cegły pełnej. Jak stwierdzono, źle położona cegła z upływem czasu wpłynęła na zniszczenie podwaliny, której ubytki później wypełniono cegłą, kamieniami lub betonem. Od strony północnej, fundament znajdował się wyżej (o 10 cm). Podwaliny i legary podłóg parteru wykonane były z drewna dębowego o przekroju 14 × 16 cm i 10 × 14 cm. Ściany zewnętrzne parteru wykonano z bali sosnowych o grubości 8 cm i wysokości od 12 do 38 cm (węglowane w jaskółczy ogon bez ostatków). Przy połączeniu ze słupami otworów okiennych i drzwiowych w budynku, zastosowano konstrukcje sumikowo-łatkową.
