Remont i adaptacja dawnej elektrowni wildeckiej w Poznaniu jako przykład rewitalizacji XIX-wiecznej architektury przemysłowej

Kurier Konserwatorski nr 5, 37-41

2009

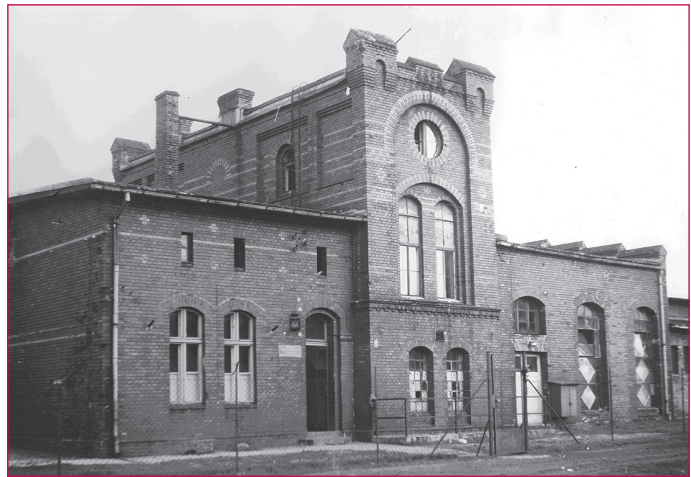
1. Fotografia z lat 80. XX w. – wg dokumentacji MKZ w Poznaniu.

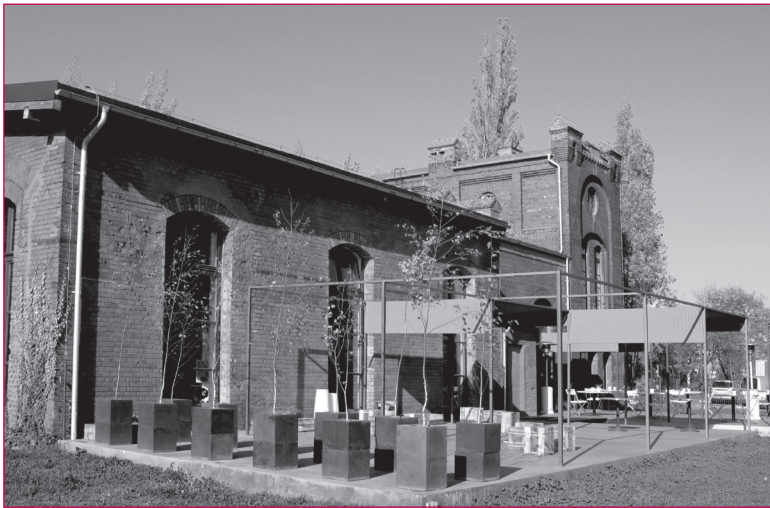
5

5. SPOT – elewacja tylna z tarasem – 2008 r.

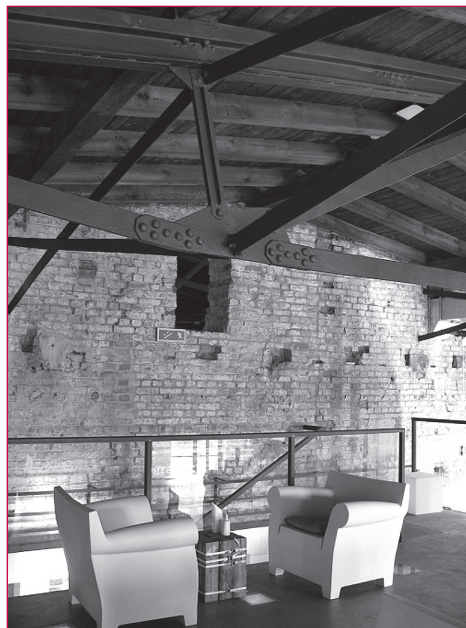
6

6. SPOT – wnętrze – antresola, 2008 r.
