Województwo kieleckie (1952-1954)

Ochrona Zabytków 9/1-2 (32-33), 101-106

WOJEWÓDZTWO KIELECKIE
(1952—1954)*

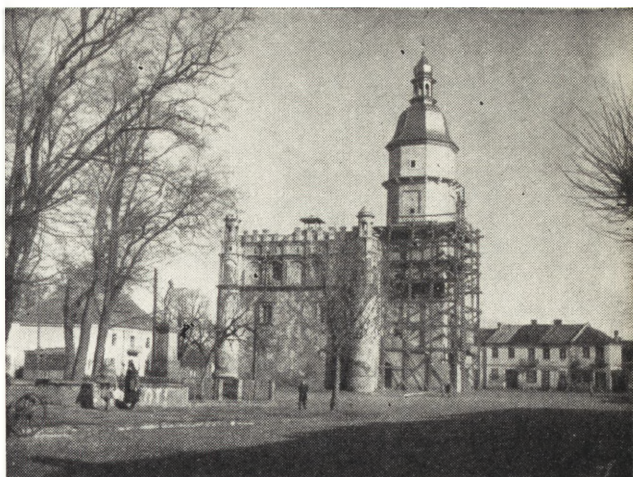
Ryc. 106. Prace przy rekonstrukcji wieży ratuszowej w Szydłowcu.

W latach 1952—1954 kontynuowano prace konserwatorskie rozpoczęte w latach ubiegłych przy ratuszu w Szydłowcu pow. radomski (XVI/XVII w., ryc. 106), gdzie pokryto hełm wieży blachą żelazną dwustronnie platerowaną miedzią oraz rozpoczęto prace przy jedynej zachowanej na terenie Kielecczyny hali targowej (tzw. „ratusz”) w Staszowie, pow. sandomierski z I poł. XVIII w., gdzie wzmocniono i częściowo wymieniono więźbę dachową od strony zachodniej (ryc. 109).

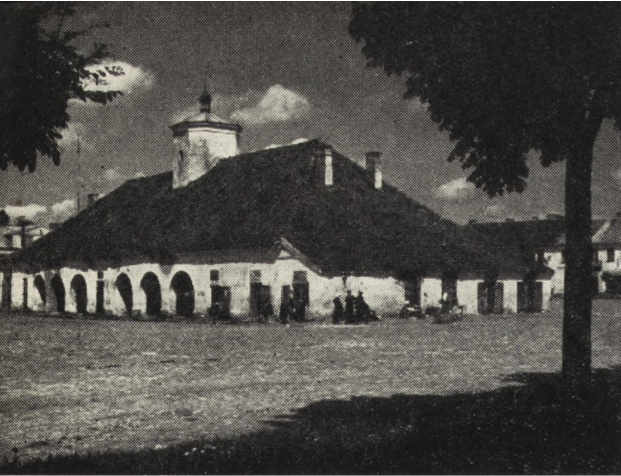
Ryc. 109. Hala targowa tzw. „ratusz” w Staszowie.

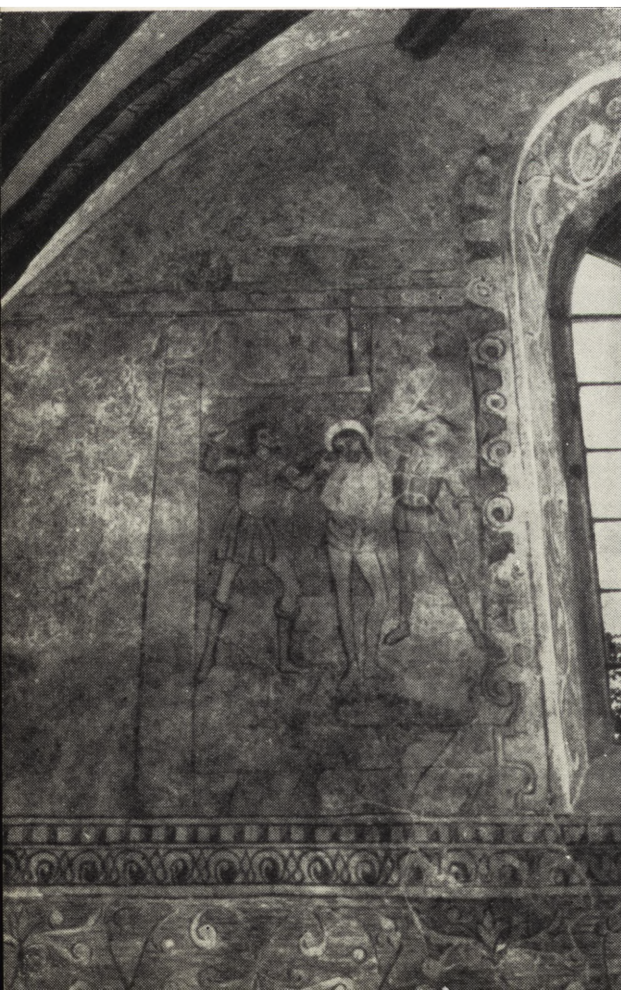
Ryc. 110. Nowoodkryta polichromia (po konserwacji) w kościele par. w Jędrzejowie.

Podczas robót konserwatorskich w kaplicy południowej kościoła par. z XV w. w J ę d r z e j o w i e odkryto spod tynku i dwu warstw przemalowań malowidła z pocz. XVII w. wykonane techniką wapienną. Tematem odkrytych na ścianach obrazów jest Męka Pańska. Framugi okienne wypełnione są dekoracją roślinną. Poniżej obrazów biegnie wzdłuż ściany fryz o motywach geometrycznych i roślinnych. W podłęczu arkady łączącej kaplicę z nawą odsłonięto 6 postaci aniołów z symbolami Męki Pańskiej oraz trzy popiersia Ojców Kościoła (czwarde zniszczone). Nowoodkryta polichromia została oczyszczona i wypunktowana (ryc. 110—112 i 115). Robotami konserwatorskimi kierował prof. J. Dutkiewicz. Prace przeprowadzono z kredytów użytkownika. W programie dalszych prac przewiduje się odsłonięcie spod tynku polichromii w podłęczu tęczy, w prezbiterium i w kaplicy północnej.

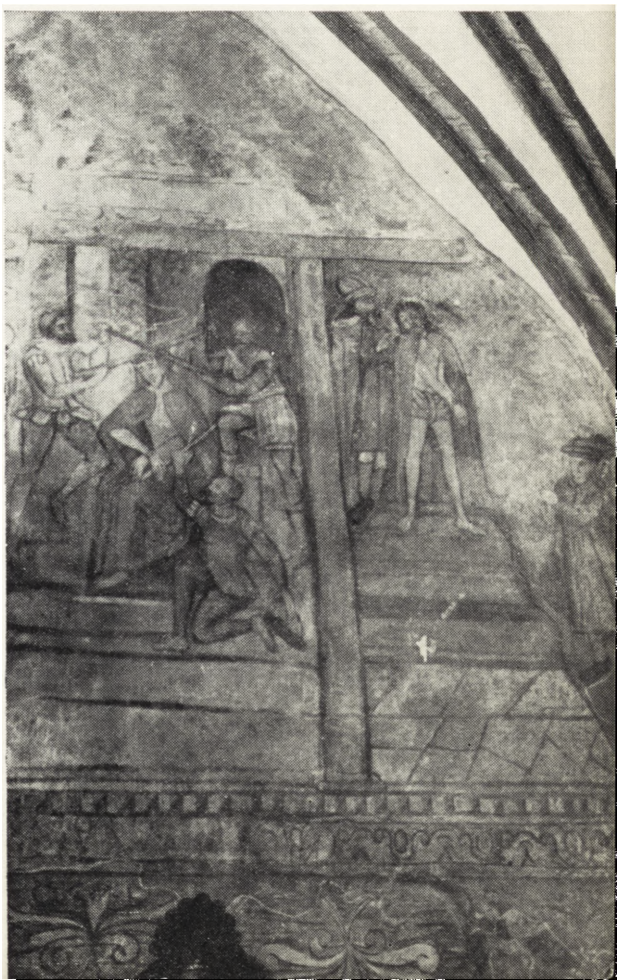
Ryc. 111 i 112. Nowoodkryta polichromia w kaplicy południowej kościoła par. w Jędrzejowie (stan w czasie i po konserwacji).

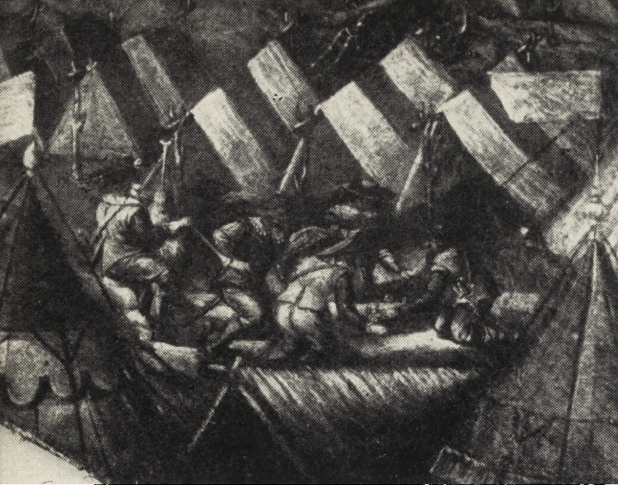
Ryc. 113. Fragment malowideł na plafonie w Pałacu Biskupim w Kielcach (po konserwacji).

Na zlecenie konserwatora wojewódzkiego Pracownie Konserwacji Zabytków w Warszawie przeprowadziły konserwację plafonów z malowidłami z I poł. XVII w. w pałacu biskupim (1637—1642) w Kielcach (z sal I piętra od strony zachodniej — 15 obrazów malowanych na płótnie). Zabiegi konserwatorskie objęły: dublowanie płócien, zdjęcie przemalowań, wypunktowanie i werniksowanie (ryc. 113 i 114). Malowidła przed wmontowaniem ich w pałacu kieleckim ekspoz-

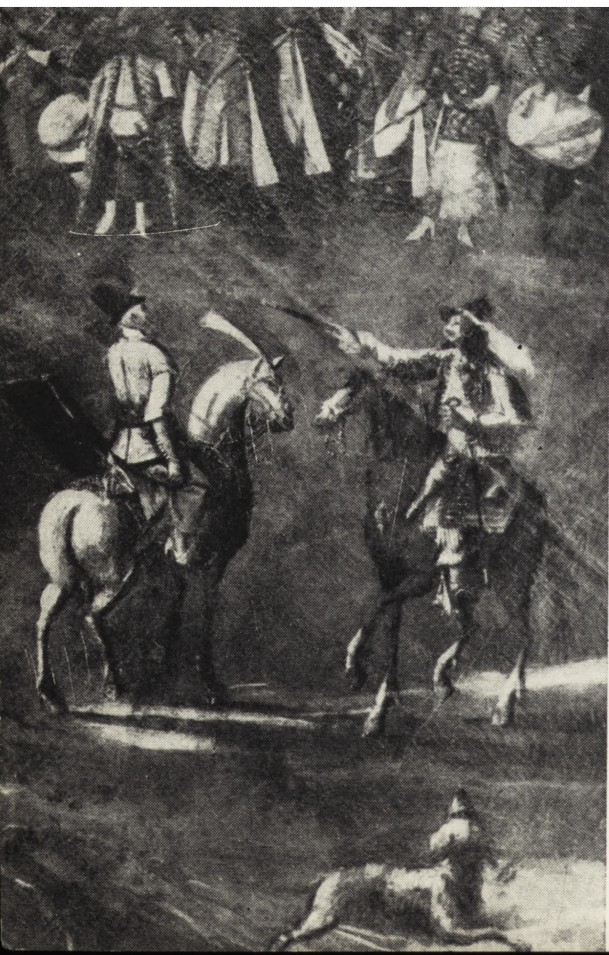
Ryc. 114. Fragment malowideł na plafonie w Pałacu Biskupim w Kielcach (po konserwacji).

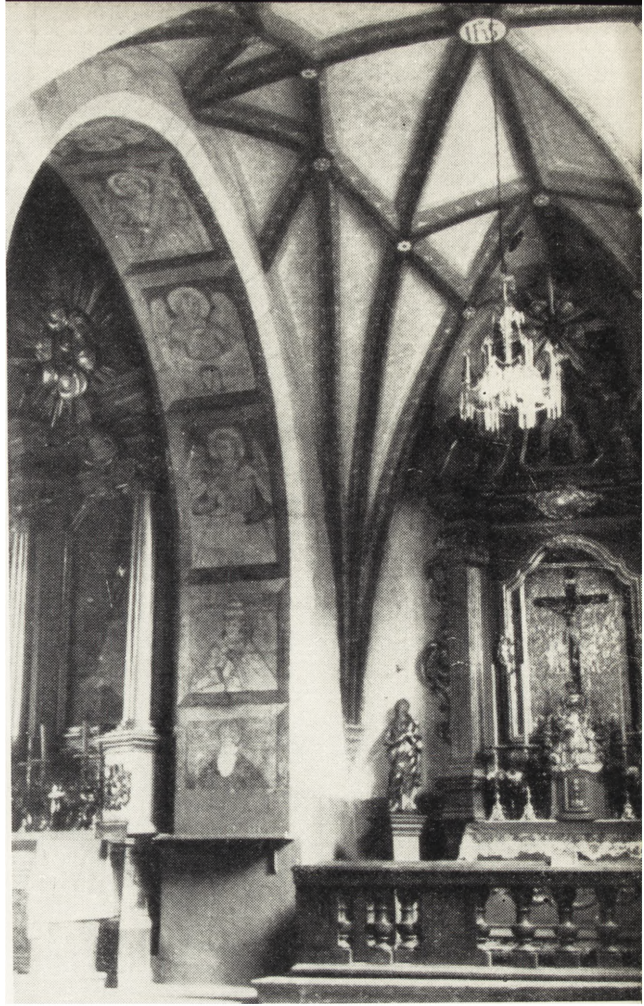
Ryc. 115. Nowoodkryta polichromia w podłęczu arkady kościoła par. w Jędrzejowie.
