Przyczynek do ikonografii zamku w Brzegu

Ochrona Zabytków 13/1-4 (48-51), 53-59

PRZYCZYNEK DO IKONOGRAFII ZAMKU W BRZEGU

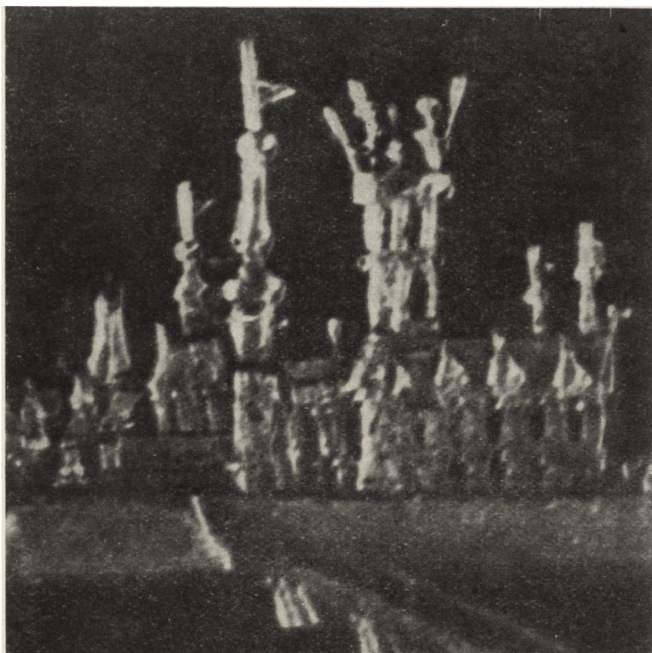
Najstarszy widok pochodzi z roku 1656 i znajduje się na rewersie medalu księcia Jerzego III, przedstawiającym panoramę Brzegu (Muz. Brzeg nr inw. H-8). To miniaturowe wyobrażenie pozwala się zorientować jedynie w ogólnej sylwetce i akcentach pionowych budowli (ryc. 1). Pokazano tu zamek od strony wschodniej, skąd widoczna jest elewacja z zasługującymi na uwagę szczytami w dachu. Dwa akcenty pionowe po prawej — to baszty przy skrzydłach wschodnim i zachodnim od strony dziedzińca. Dalej w lewo widoczne: masywna tzw. wieża lwów, zwieńczenie budynku bramnego i wieża przy kaplicy zamkowej pod wezwaniem św. Jadwigi. Dla lepszej orientacji Czytelnika

Ryc. 1. Brzeg, zamek, widok na medalu księcia Jerzego III z roku 1656.

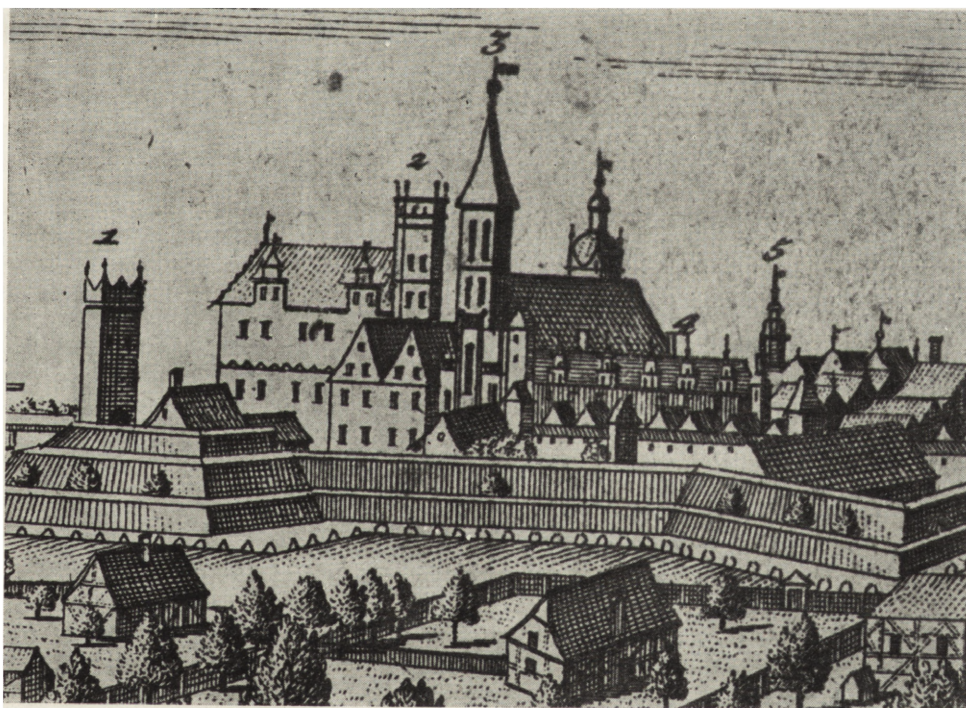
Drugi, wchodzący w zakres niniejszych uwag (pomijam tu powszechnie znany rysunek Werhnera), to miedzioryt, zapewne z około roku 1740, przedstawiający również ogólny widok miasta (Muz. Brzeg nr inw. 1/46, wymiary 15×27 cm). Zamek na tej rycinie widoczny jest od strony zachodniej i, mimo że stanowi fragment panoramy Brzegu, pewne szczegóły są dobrze uchwycone (ryc. 3). Tak więc dostrzegamy, poza jego sylwetą, wieżę lwów (usytuowaną zgodnie z jej rzeczywistym położeniem), wieżę przy kaplicy zamkowej oraz hełm na zwieńczeniu budynku bramy. Zza kalenicy (na rycinie wygląda jak zwieńczenie szczytu północnego) widoczny jest fragment gór-

nej części hełmu baszty, która stała wtedy w północno-wschodnim narożniku skrzydła zachodniego (por. ryc. 2). Celem uzupełnienia opisu ryc. 3 przytaczamy legendę do cyfr na widoku: 1. brama wrocławska, 2. wieża lwów, 3. kaplica zamkowa, 4. szkoła książecka, 5. wieża rezydencji jezuitów.

Ryc. 3. Brzeg, zamek, widok od strony zachodniej wg ryciny z XVII—XVIII wieku (Fot. J. Przała)
