# Stanisław Kowalski

## Prace konserwatorskie, woj. zielonogórskie

Ochrona Zabytków 18/2 (69), 60-71

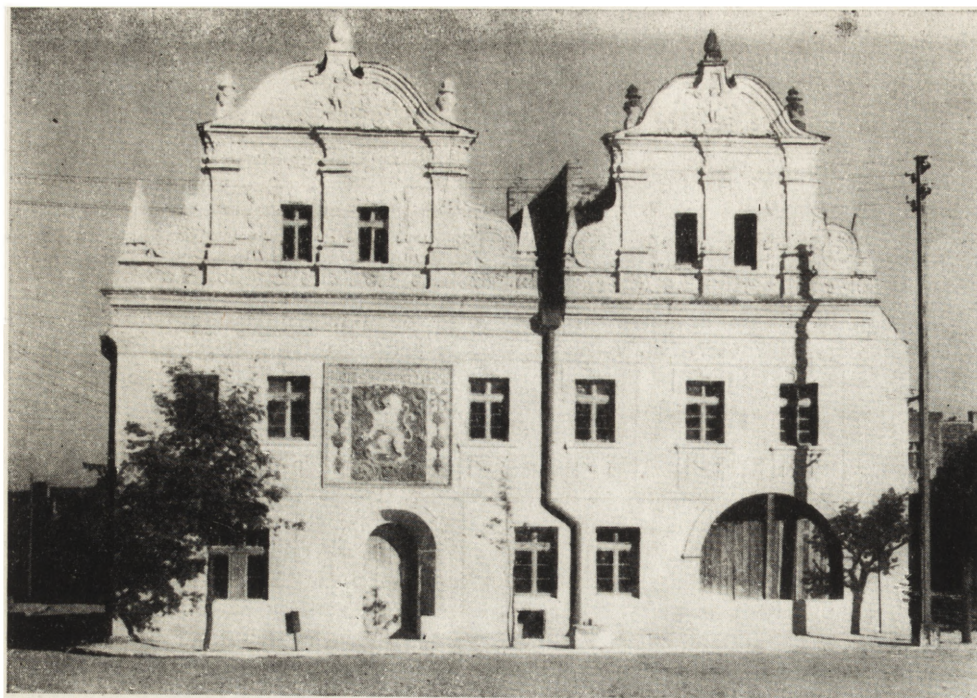
1. Bytom Odrzański. „Hotel pod Złotym Lwem”, stan surowy po odbudowie i konserwacji elewacji z 1962 r. (fot. S. Kowalski)

prowadzone były początkowo systemem gospodarczym (BWRK), a od r. 1959 przez PKZ Oddz. Szczecin. Konserwację wraz z częściową rekonstrukcją wystroju rzeźbiarskiej fasady „Hotelu” oraz fasady kamienicy Rynek 20, posiadającej także bogaty wystrój barokowy, przeprowadził sztukator E. Michalik (il. 1).

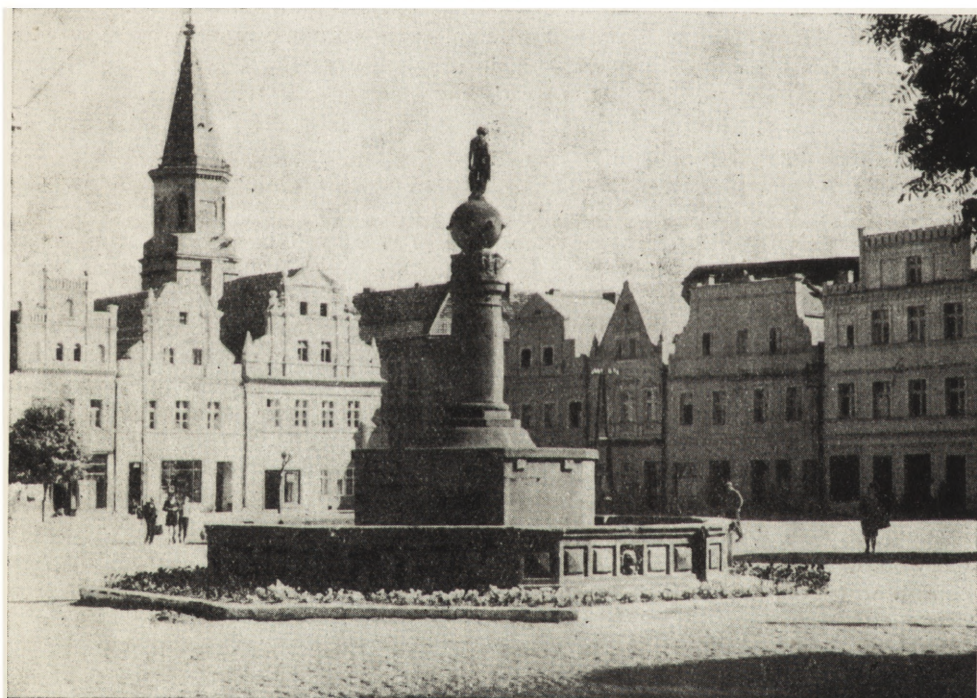
2. Bytom Odrzański. Rynek, zabudowa pierzei wschodniej i południowej po odbudowie i renowacji, stan z 1962 r. (fot. S. Kowalski)

W latach 1957—58 gruntownemu remontowi poddano kamienice Rynek 21—24. W trakcie robót budowlanych zaszła nieprzewidziana potrzeba wymiany fragmentów ścian konstrukcyjnych oraz wzmocnienia fundamentów. Prace te wykonane zostały przez PKZ Oddz. Kraków. Równolegle z tym prowadzono roboty remontowe przy pozostałych kamieniczkach w Ryнку, korzystając z wykonawstwa Miejskiego Przedsiębiorstwa Remontowo-Budowlanego w Nowej Soli. W latach 1961—62 odrestaurowano elewacje frontowe wszystkich kamienic w Ryнку wg jednolitej koncepcji kolorystycznej, opracowanej przez art. mal. W. Nowickiego. Prace elewacyjne wykonało PKZ Oddz. Szczecin (il. 2).

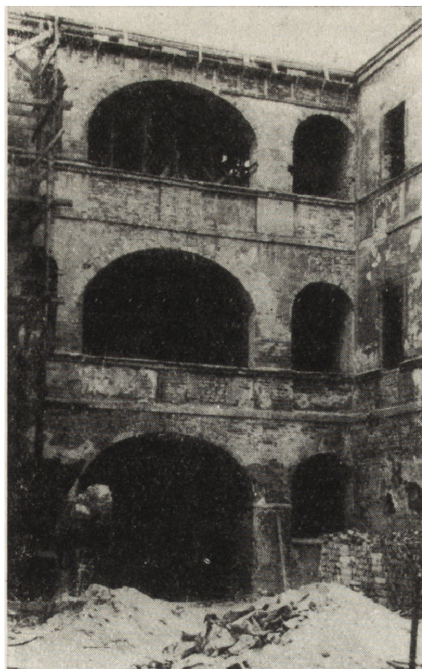
3. Głogów. Zamek Piastowski, fragment skrzydła wschodniego, widok od strony dziedzińca podczas prac zabezpieczających, stan z 1964 r. (fot. S. Kowalski)

Głogów. Zamek Piastowski; murowany z cegły, gotycki z 2 poł. XIII w., rozbudowany na pocz. XIV w., przebudowany gruntownie w latach 1652—57 i 1669. Zniszczony silnie w 1945 r. (zachowane uszkodzone mury magistralne, sklepienia w piwnicach i częściowo w parterze oraz wieża-stołp). W r. 1961 rozpoczęto prace konserwatorskie, mające na celu trwałe zabezpieczenie zamku przy położeniu masywnych stropów nad górną kondygnacją i nakrycie dachem oraz zamurowanie otworów zewnętrznych (il. 3). W latach 1961—62 obiekt odgruzowano, uzupełniono ubytki w murach (il. 4) oraz przeprowadzono rozbiórkę skrzydła południowego do wysokości pierwszej kondygnacji w celu przywrócenia gotyckiej bryły zamku. Projekt zabezpieczenia opracowała mgr inż. arch. D. Ryżewska (PKZ Oddz. Szczecin). Prace budowlane wykonuje PKZ Oddz. Szczecin.

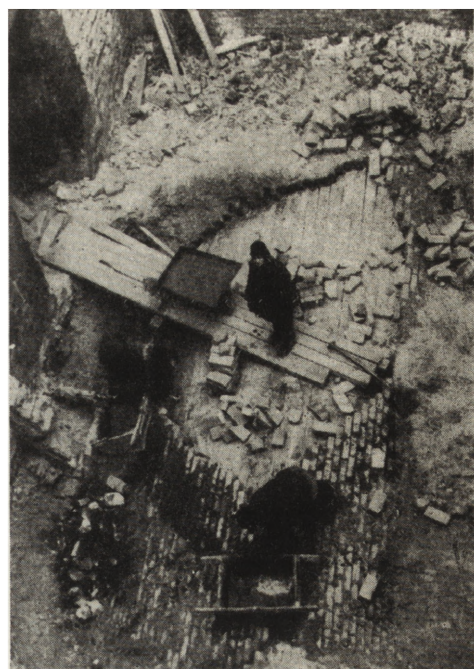
4. Głogów. Zamek Piastowski, rekonstrukcja ubytków sklepienia, stan z 1962 r. (fot. S. Kowalski)

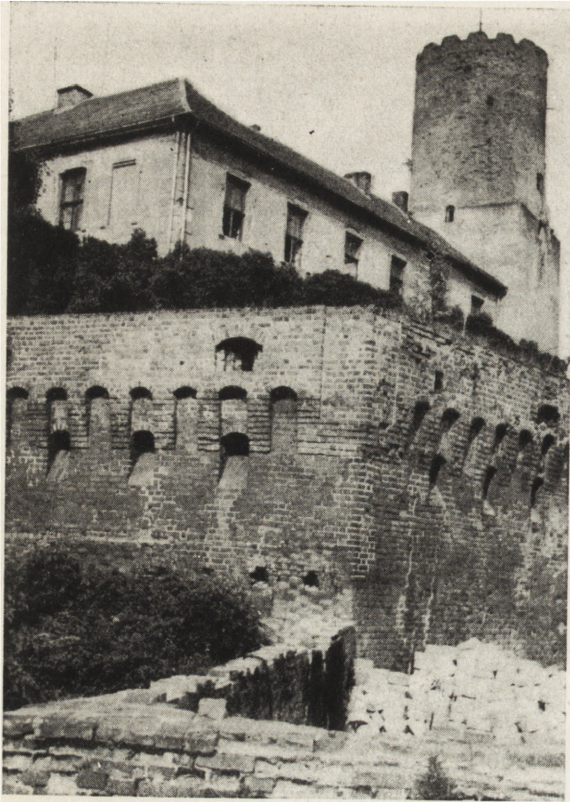
5. Łągów (pow. Świebodzin). Zamek, widok od południowego zachodu, stan podczas prac konserwatorskich z 1962 r. (fot. C. Łuniewicz)

Łagów. (pow. Świebodzin). Zamek (XIV—XVI—XVIII w.). W toku rozpoczętego w 1961 r. remontu naprawiono do końca 1962 r. dach, wymieniając częściowo więźbę oraz pokrycie i wykonano część robót murarskich (il. 5) wg projektu mgr inż. arch. Z. Ziętkiewicza (PKZ Oddz. Poznań). Prace budowlane wykonuje PKZ Oddz. Szczecin.

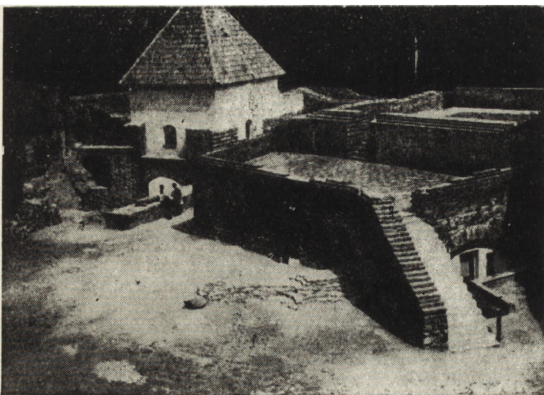
6. Międzyrzecz. Zamek Piastowski, widok z murów obwodowych na wschodnią część dziedzińca ze zrekonstruowanym domkiem gotyckim i relikdami domu renesansowego, stan po konserwacji w 1964 r. (fot. C. Łuniewicz)

Międzyrzecz. Zamek Piastowski; murowany z cegły, gotycki z XIV w., przebudowany w XVI w. Zrujnowany w okresie wojny 30-letniej. Od XVIII w. basteje użytkowane do celów gospodarczych. Zachowane relikty zamku — znajdujące się, wskutek działania czynników atmosferycznych, w stanie szybko postępującego niszczenia (pęknięcia murów, wyrwy w koronie, zwietrzałe silnie lico) — postanowiono zabezpieczyć w formie trwałej ruiny. W trakcie prac konserwatorskich, które rozpoczęto w r. 1953 (w większym zakresie 1957), rozebrano XVIII-wieczne dachy nakrywające basteje, nad sklepieniami zaś położono bruk, uzupełniono wyrwy w murach, wymieniono zwietrzałe cegły, wyrównując lico murów,

których koronę zabezpieczono warstwą asfaltu i cegły, nadając jej linię strzępiastą. Północnej bastii, częściowo rozebranej i przebudowanej w XVIII w., przywrócono kształt renesansowy, dzięki częściowej rekonstrukcji murów i sklepienia. W trakcie prac konserwatorskich na dziedzińcu zidentyfikowano zachowany do wysokości jednej kondygnacji domek gotycki wraz z częścią schodów na piętro oraz odkryto relikty budynku renesansowego (il. il. 6, 7). W południowej bastii odsłonięto fragment konstrukcji drewniano-ziemnego wału grodu z czasów Bolesława Chrobrego<sup>1</sup>. Projekt zabezpieczenia opracował mgr inż. arch. Z. Ziętkiewicz (PKZ Poznań). Roboty budowlane do 1958 r. prowadzone były systemem gospodarczym, następnie przez PKZ Oddz. Szczecin.

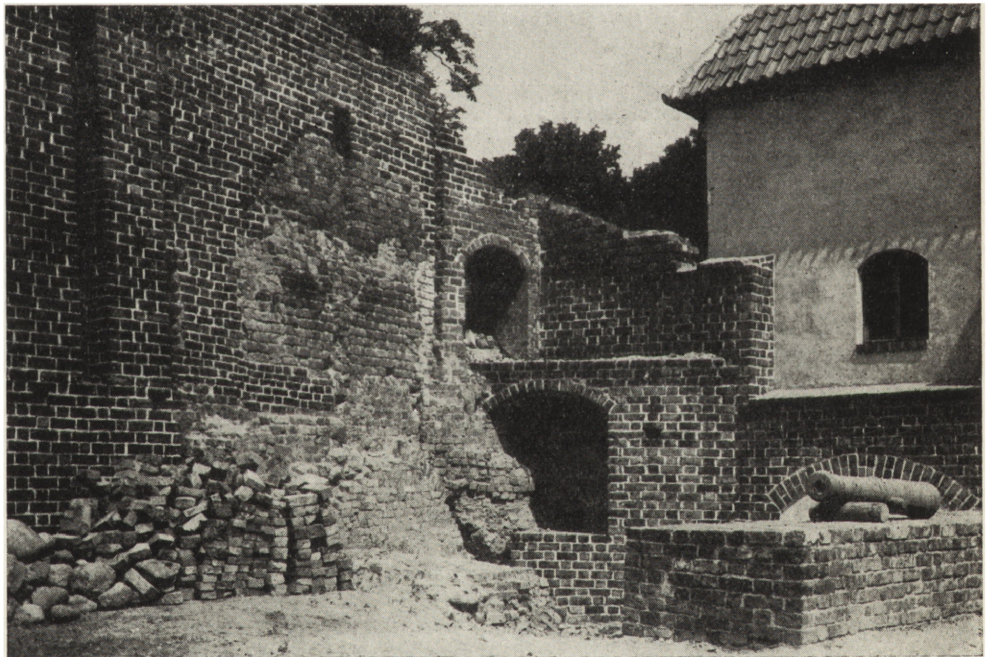
7. Międzyrzecz. Zamek Piastowski, fragment muru obwodowego i domku gotyckiego, stan po konserwacji w 1964 r. (fot. C. Łuniewicz)

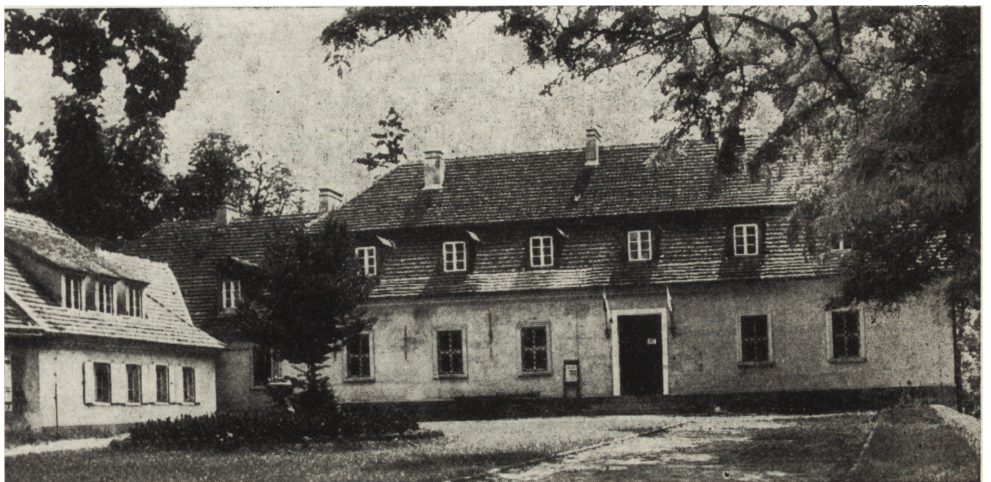
8. Międzyrzecz. Budynek d. starostwa (obecnie Muzeum Regionalne), stan po remoncie w 1964 r. (fot. C. Łuniewicz)

Budynek d. starostwa; zbudowany od k. XVII w. do 1719 r., przebudowany w XIX w. Użytkowany jako muzeum regionalne obiekt ten wymagał kapitalnego remontu, który rozpoczęto w 1961 r. Do końca 1962 r. przeprowadzono roboty ziemne i murarskie, niezbędne dla umieszczenia kotłowni c.o. W tym okresie wykonano ponadto prace związane z przystosowaniem wnętrza do celów nowoczesnej ekspozycji i zmieniono część stropów. Projekt opracował mgr inż. arch. Z. Ziętkiewicz (PKZ Oddz. Poznań), prace budowlane wykonywane były przez PKZ Oddz. Szczecin (il. 8).

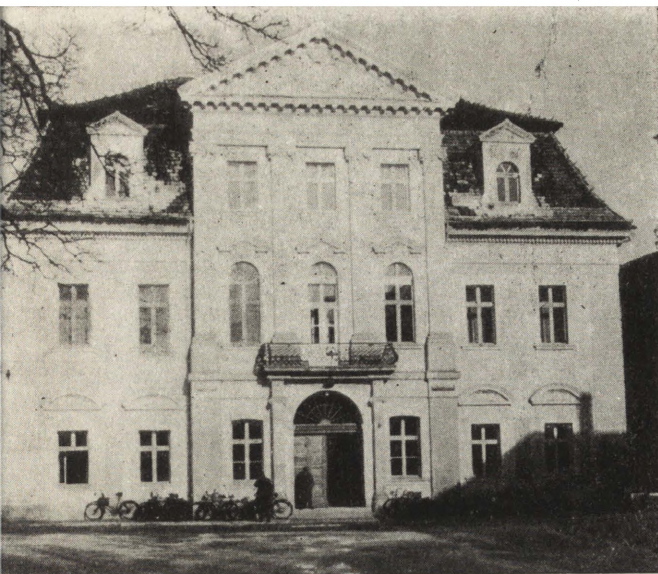
9 Żagań. Pałacyk przy pl. Słowiańskim (obecnie siedziba Prezydium Miejskiej Rady Narodowej), stan po remoncie w 1960 r. (fot. S. Kowalski)

Budynek należący dawniej do zespołu zamkowego, położony przy pl. Słowiańskim (późnobarokowy z 1793 r.). W latach 1958—59 został odbudowany i adaptowany na siedzibę PMRN. Przeróbki wewnętrzne dostosowały obiekt do nowych potrzeb, nie zniszczyły jednak elementów zabytkowych (il. 9).

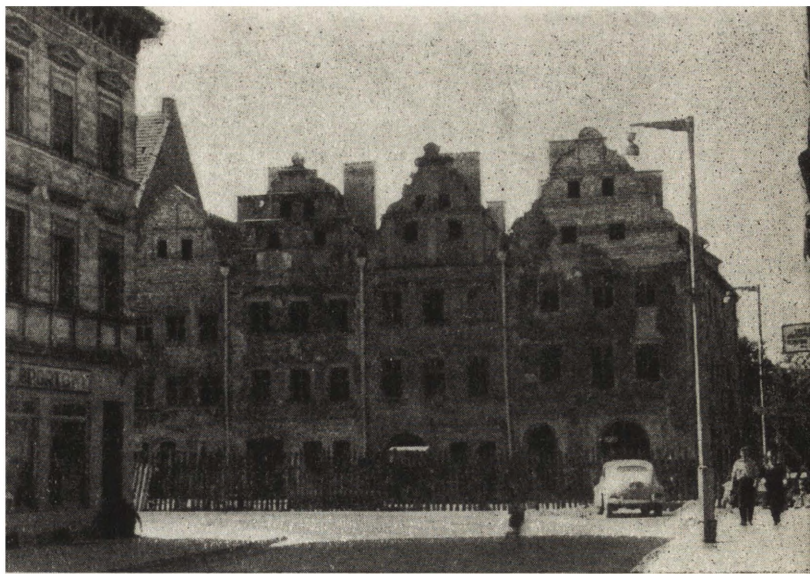
10

10. Żagań. Rynek, kamienice nr 7—10, stan podczas konserwacji w 1962 r. (fot. S. Kowalski)

Kamienice Rynek 7—10; renesansowe, zbudowane w początkach XVII w. przy wykorzystaniu murów gotyckich, remontowane w XVIII i XIX w. Poważnie zniszczone (zachowane jedynie mury magistralne i sklepienia w przyziemiu). W latach 1960—62 podjęto remont, doprowadzając obiekty do stanu surowego zamkniętego. W celu należytego oświetlenia wszystkich pomieszczeń mieszkalnych przerwano na wysokości drugiej kondygnacji trakty dwóch kamienic środkowych, tworząc rodzaj dziedzińca, otoczonego na poziomie trzeciej kondygnacji obejściem balkonowym. W toku remontu zrekonstruowano ubytki szczytów (il. 10), wymieniono większość ścian działowych i zniszczonych stropów, zachowując zabytkowe sklepienia na parterze. Przygotowano ponadto pomieszczenie pod kotłownię c. o. W czasie remontu odkryto gotycki łęk arkady otwierającej podcieniowo narożnik płn.-zach. kamienicy nr 7 oraz resztki gotyckiego portalu w elewacji północnej tejże kamienicy. W fasadę kamienicy nr 9 wmurowano renesansową płaskorzeźbę baranka, pochodzącą z rozebranej kamienicy Rynek 24. Projekt odbudowy opracował mgr inż. arch. L. Kappy. Roboty budowlane wykonało PKZ Oddz. Szczecin.

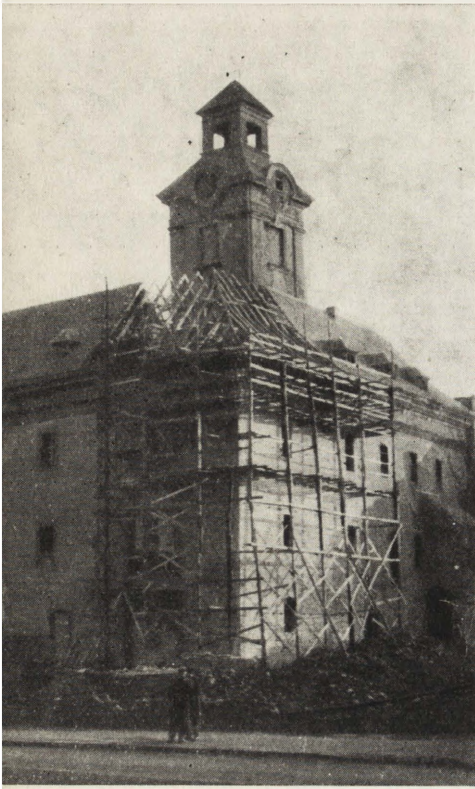
11. Żary. Zamek Dewinów, widok narożnika północno - zachodniego, stan podczas rekonstrukcji w 1964 r. (fot. S. Kowalski)

Zamek Dewinów; murowany z cegły, gotycki z 2 poł. XIII w., rozbudowany 1329 i ponownie 1402, przebudowany w XVI w., restaurowany w XVII i XIX w. Uszkodzony w czasie działań wojennych w 1945 r. (zniszczony bombą lotniczą narożnik płn.-zach.) popadał w ruinę. W 1962 r. przystąpiono do prac zabezpieczających, podejmując rekonstrukcję zniszczonego narożnika oraz naprawę więź-

by i pokrycia dachowego (il. 11) wg dokumentacji wykonanej przez mgr inż. arch. H. Łopacińskiego. W trakcie prac zabezpieczających w jednej z sal odkryto i odsłonięto spod warstwy pobiałej renesansową polichromię ścian. Prace wykonują PKZ Oddz. Szczecin.

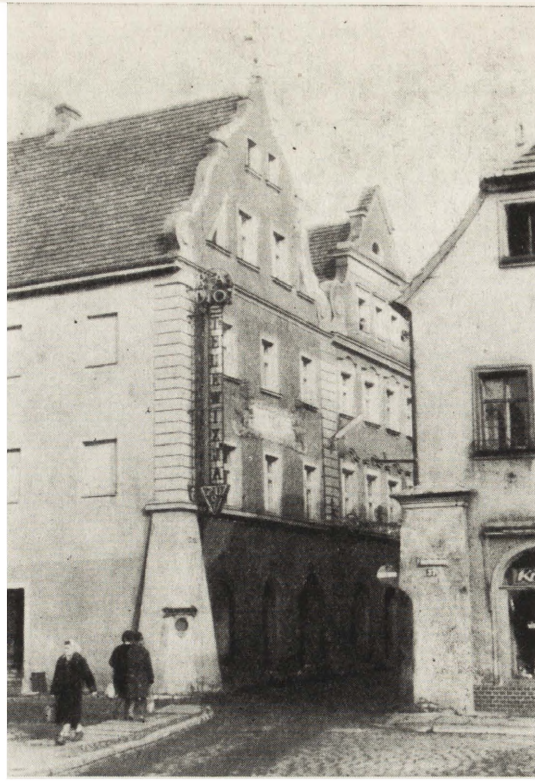
12. Żary. Kamienice przy ul. Osadników Wojskowych 52—53, stan po konserwacji w 1962 r. (fot. S. Kowalski)

Kamienice przy ul. Osadników Wojskowych 52—53 (renesansowe z 1562 r., przebudowane w 1685 r., remontowane w XVIII—XIX w.). W latach 1959—61 przeprowadzono remont kapitalny wymieniając części murów, stropy oraz więźbę i pokrycie dachu. Zabytkowe sklepienia oraz wygląd zewnętrzny kamienic nie uległy zmianom (il. 12).

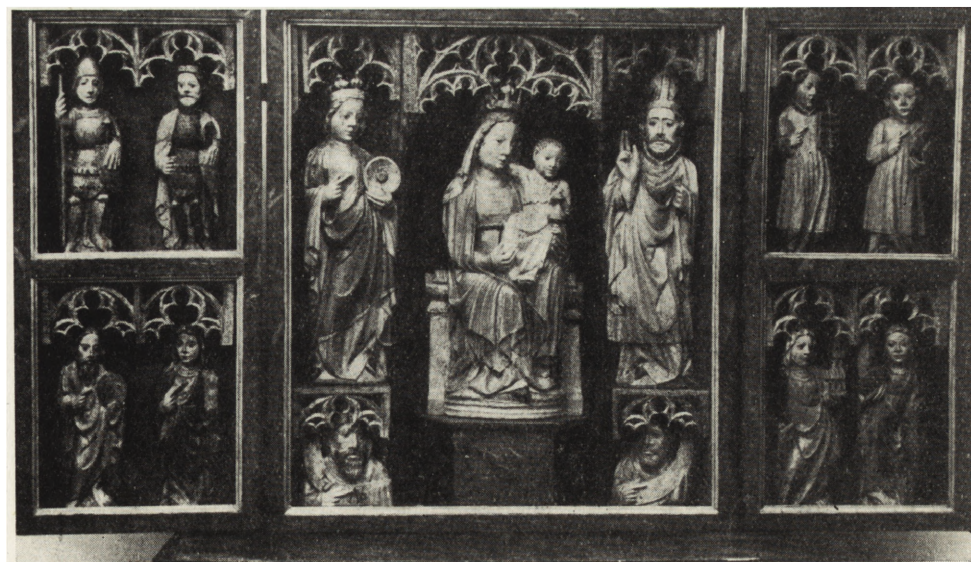
13. Radzików. (pow. Słubice). Tryptyk z kościoła filialnego, całość otwarta (awers), stan po konserwacji w 1962 r. (fot. B. Hirszenberg)

Radzików, pow. Słubice. Tryptyk z miejscowego kościoła, rzeźbiony w drzewie, gotycki z XIV w. (szkoła śląska). Ołtarz był zaatakowany przez anobium i grzybicę, przemalowany przez nałożenie grubej warstwy jasnoszarej farby olejnej. Maswerki baldachimów i listwy ram mocno zniszczone. W latach 1960—61 przeprowadzono konserwację, w trakcie której oczyszczono ołtarz z przemalowań, poddano zabiegom owadobójczym i grzybobójczym oraz wzmocniono drewno i utrwalono odsłoniętą oryginalną polichromię (il. 13). Prace konserwatorskie przeprowadziło PKZ w Toruniu (mgr M. Arszyński).

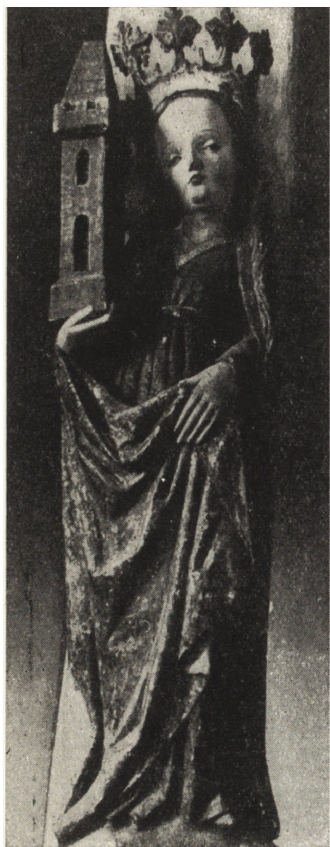
14

14. Sieroszowice (pow. Głogów). Rzeźba św. Barbary z kościoła filialnego, stan po konserwacji (fot. S. Kowalski)

Sieroszewice, pow. Głogów. Dwie rzeźby późnogotyckie (ok. 1500) z miejscowego kościoła: św. Barbary (il. 14) i św. biskupa. W 1957 r. poddane konserwacji, w trakcie której zniszczono owady oraz oczyszczono i wzmocniono polichromię. Prace konserwatorskie przeprowadzono w PKZ Oddz. Warszawa.

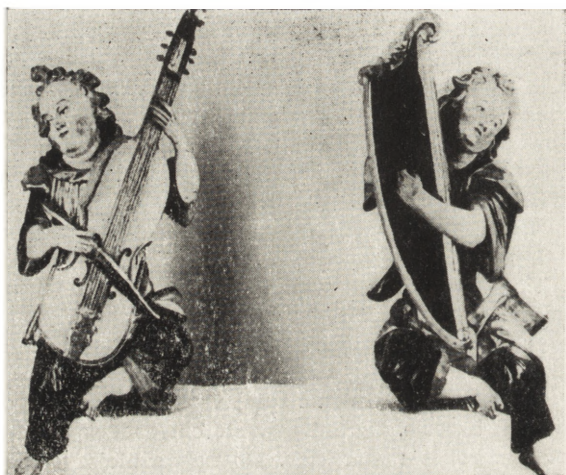
16

16. Żagań. Ołtarz „Trójcy Przenajświętszej” z kościoła parafialnego, fragmenty, stan po konserwacji w 1958 r. (fot. PKZ Oddz. Gdańsk)

Żagania, „Ołtarz Trójcy Przenajświętszej” z kościoła parafialnego, rzeźbiony renesansowy z XVI w. Ołtarz znajdował się w złym stanie (ubytki i spęcherzenia polichromii wraz z gruntem, rozklejenia i pęknięcia drewna, zniszczenia spowodowane działaniem kołatka). Zabytek poddano dezynsekcji, zniszczone przez kołatka drewno utwardzono, częściowo wymieniono, spęcherzenia polichromii i złocień przyklejono, rzeźby oczyszczono, usunięto przemalowania, zniszczenia polichromii zapunktowano temperą (il. il. 15, 16). Konserwację przeprowadził zespół pod kier. art. kons. P. Żyngla (PKZ Oddz. Gdańsk) w latach 1956—58.

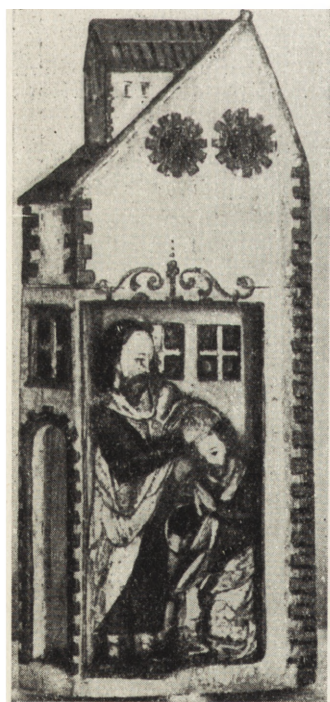
15

15. Żagań. Ołtarz „Trójcy Przenajświętszej” z kościoła parafialnego, fragment, stan po konserwacji w 1958 r. (fot. PKZ, Oddz. Gdańsk)

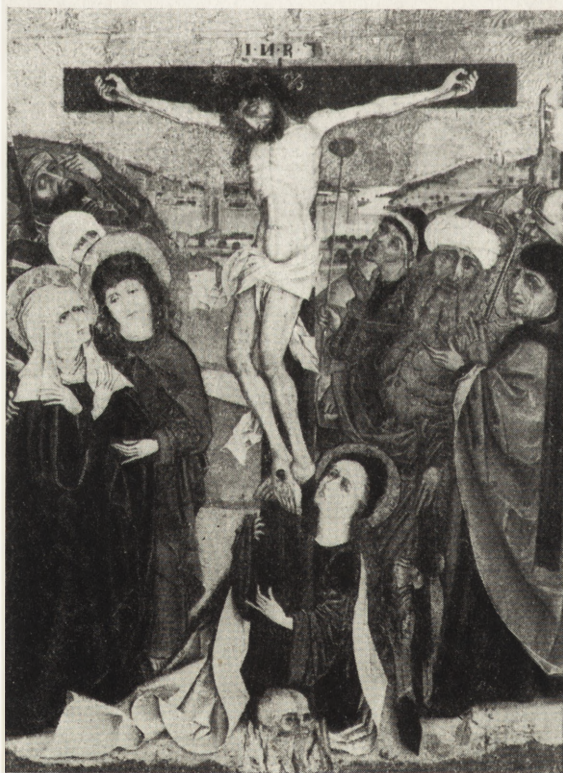
17

17. Babimost (pow. Sulechów). Poliptyk Sulechowski z kościoła parafialnego, kwatera „Ukrzyżowanie”, stan po konserwacji (fot. J. Wolski)

Babimost, pow. Sulechów. Poliptyk Sulechowski; tempera na desce, późnogotycki z 1499 (szkoła Mistrza z Gościeszowic). W latach 1955—58 zabytek poddano gruntownej konserwacji. Przed konserwacją ołtarz był poważnie zniszczony (warstwa malarska wraz z gruntem na całej powierzchni spękana i łuszcząca się, znaczne ubytki polichromii później punktowane, powierzchnia pokryta mocno szerniałym werniksem, miejscami oślepił). W trakcie zabiegów konserwatorskich warstwę malarską wraz z gruntem związano z podobrazem i zaprasowano pęcherze, zdjęto pociemniałe późniejsze werniksy, zostawiając pierwotny, usunięto dawniejsze punktowania (które po oczyszczeniu obrazu okazały się za ciemne). Częściowo wykonano rekonstrukcję (gwaszem) oddzielając części zrekonstruowane od oryginału naklejoną nitką. Inne partie obrazów wypunktowano akwarelą. Obraz zawerniksowano (il. 17). Prace konserwatorskie przeprowadził zespół pod kier. art. kons. J. Wolskiego (PKZ Oddz. Toruń).
