**Wiesław Domasłowski ,Jadwiga W.
Łukaszewicz**

**Problemy konserwacji murów
ceglanych**

Ochrona Zabytków 49/4 (195), 351-358

PROBLEMY KONSERWACJI MURÓW CEGLANYCH*

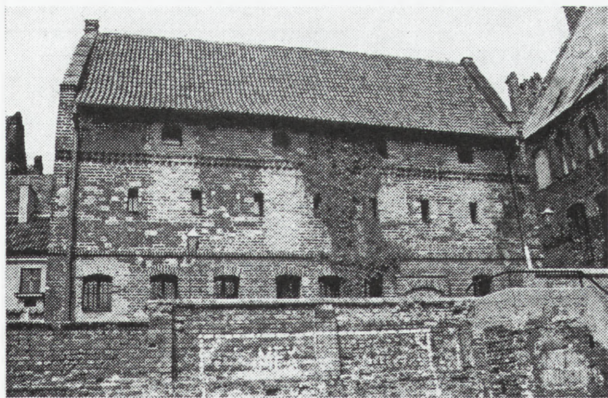
1. Elewacja ceglana po wymianie zniszczonych cegieł i zapraw na nowe. Fot. W. Domasłowski.

1. Brick elevation after the replacement of damaged bricks and mortars by new ones. Photo: W. Domasłowski

Należy podkreślić, że powinnością służb konserwatorskich jest ochrona obiektów przed zniszczeniem. Tak więc, powinny być zabezpieczone całe mury — cegły i zaprawy. Wymiana autentycznych materiałów w budowlach zabytkowych na współczesne jest sprzeczna z zasadami konserwatorskimi, w jej wyniku elewacje tracą swoją autentyczność i wartość zabytkową. Często stają się nieestetyczne ze względu na sto-

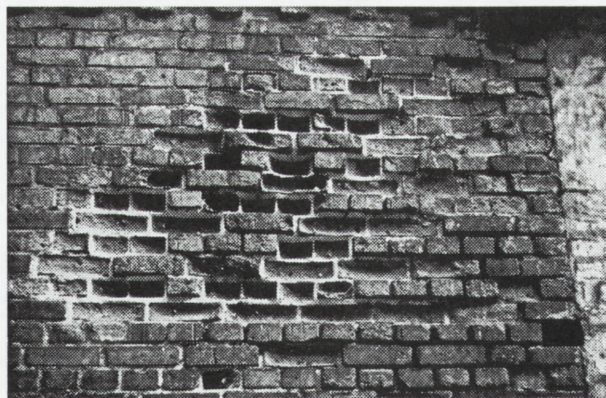
2. Destrukcja cegieł w wyniku zastosowania zapraw do spoinowania o nieodpowiednich właściwościach (duża wytrzymałość mechaniczna, mała porowatość i zdolność kapilarnego przemieszczania wody). Fot. W. Domasłowski

2. Brick destruction due to the use of binding mortars with incorrect properties (large mechanical resilience, small porosity and ability for capillary water movement). Photo: W. Domasłowski

Prawie we wszystkich przypadkach czynnikami niszczącymi mury są woda podciągana kapilarnie z ziemi i sole rozpuszczalne w wodzie. W wyniku działania wymienionych czynników następuje wykruszanie zaprawy, dezintegracja cegieł, ich pękanie, rozwarstwianie i złuszczenie. Niszczenie cegieł uintensyfikują znacznie nieodpowiednie zaprawy stosowane do spoinowania. Zwykle murarze dążą do zapewnienia zaprawom dużej wytrzymałości mechanicznej i małej nasiąkliwości, aby były one odporne na działanie czynników niszczących. W rezultacie prowadzi to do przyspieszonego niszczenia cegieł przez sole kumulujące się na styku cegły z zaprawą oraz zamarzającą wodę. W wyniku, destrukcji ulegają słabsze cegły, a mocna zaprawa (cementowa, cementowo-wapienna) pozostaje nienaruszona (il. 2).

W przeciwieństwie do nich zaprawy cementowe mogą być mocne, a zarazem małoporowate i źle transportujące wodę. Takie zaprawy powodują niekiedy zniszczenie całego lica muru. Cegły ulegające destrukcji na granicy z mocną i szczelną zaprawą osypują się i wykruszają. W takich przypadkach pozostaje na ogół nie zniszczona zaprawa, będąca świadectwem wandalizmu konserwatorskiego.
