Jazłowieckie katakumby

Ochrona Zabytków 52/4 (207), 438-449

JAZŁOWIECKIE KATAKUMBY

The article contains an historical outline and an architectural description of the tombs as well as a proposal for the anti-dampness protection of its structure.

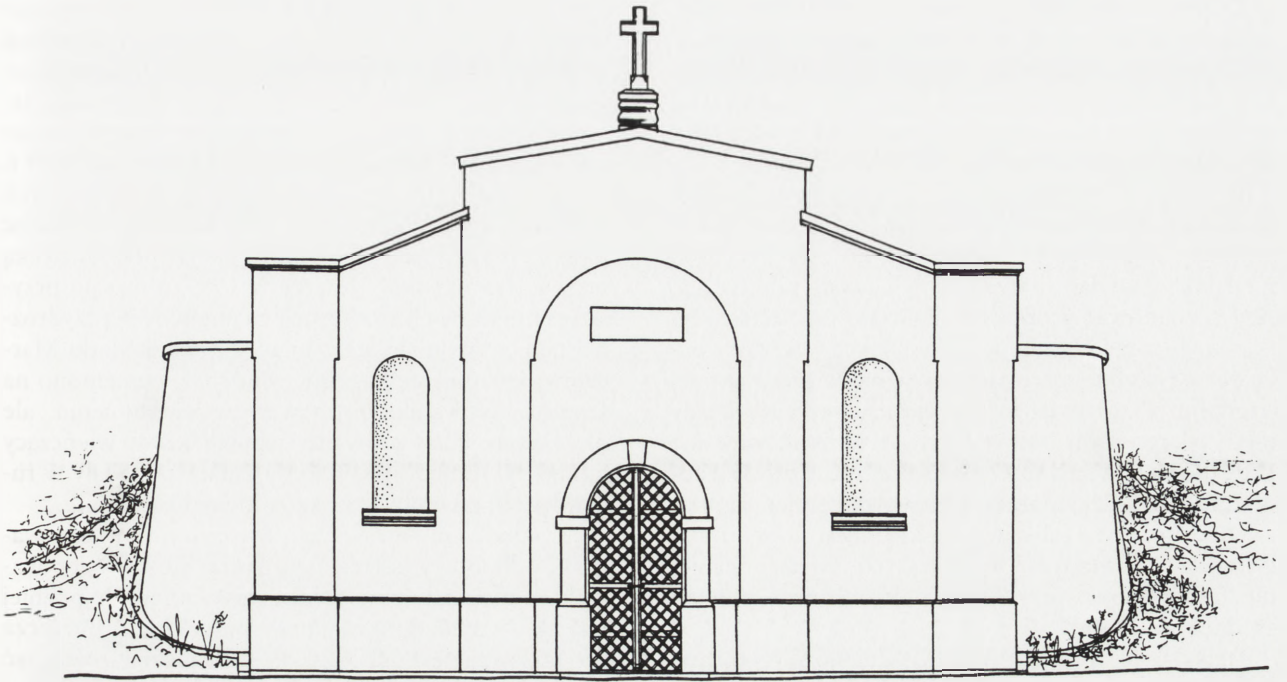
5. Fasada katakumb

właściwie katakumby pomyślane na wzór rzymskich, wybudowane na planie mocno wydłużonego prostokąta. Fasada katakumb, pozbawiona otworów okiennych, wprowadza w surowy nastrój wnętrza. Nisze po obu stronach wejścia określają trzyosiowy podział elewacji. Wysoko nad parterem, w płytkiej wnęce, umieszczona jest tablica z inskrypcją. Po obu bokach cofnięte nieco przypory zatrzymują napór gruntu ze stromego nasypu osłaniającego konstrukcję. Blaszany daszek osłaniający portal został wykonany w ostatnich latach. Gdy słońce chyli się ku zachodowi rosnące wokół drzewa rzucają ostre cienie, pogłębiając wrażenie zespolenia architektury z otaczającą przyrodą.

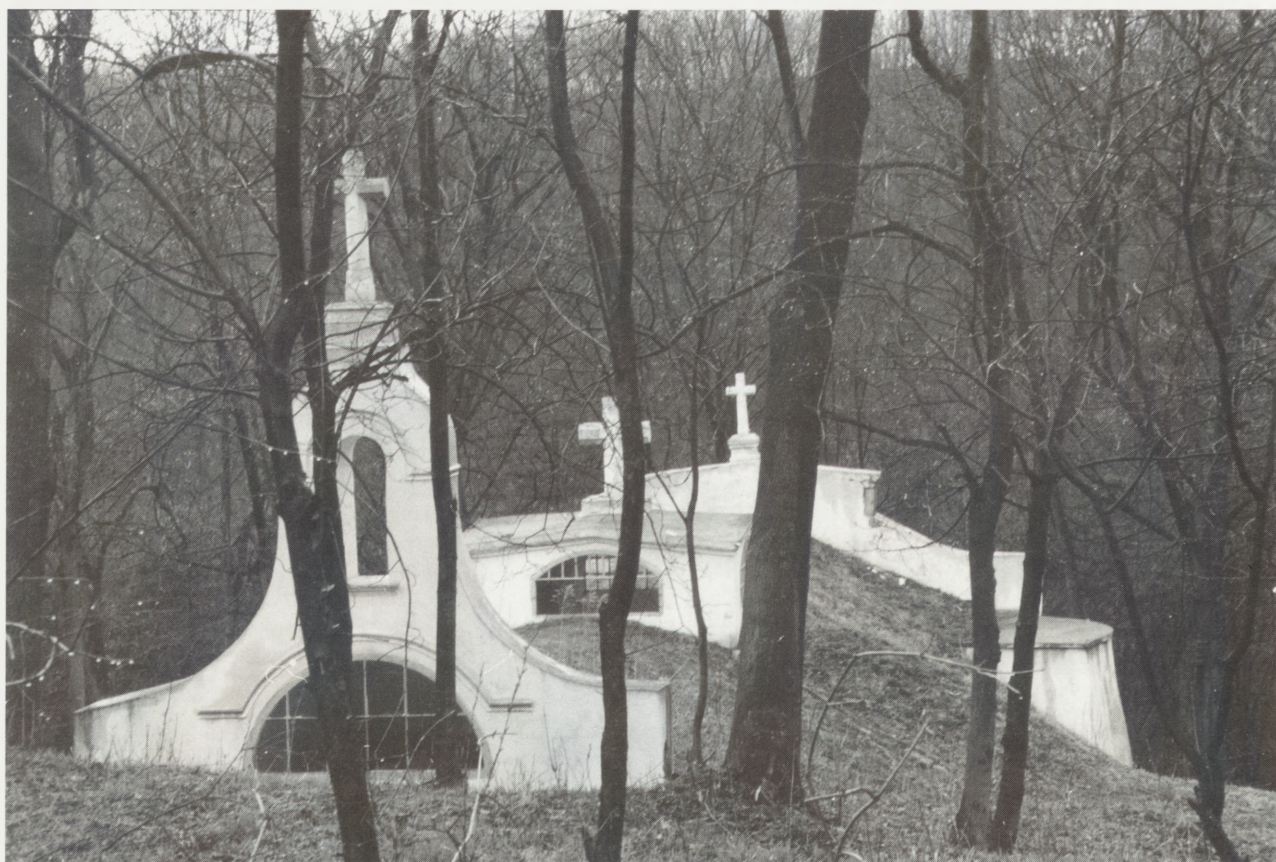
6. Widok katakumb od strony wschodniej. Wszystkie fot. S. Maszewski

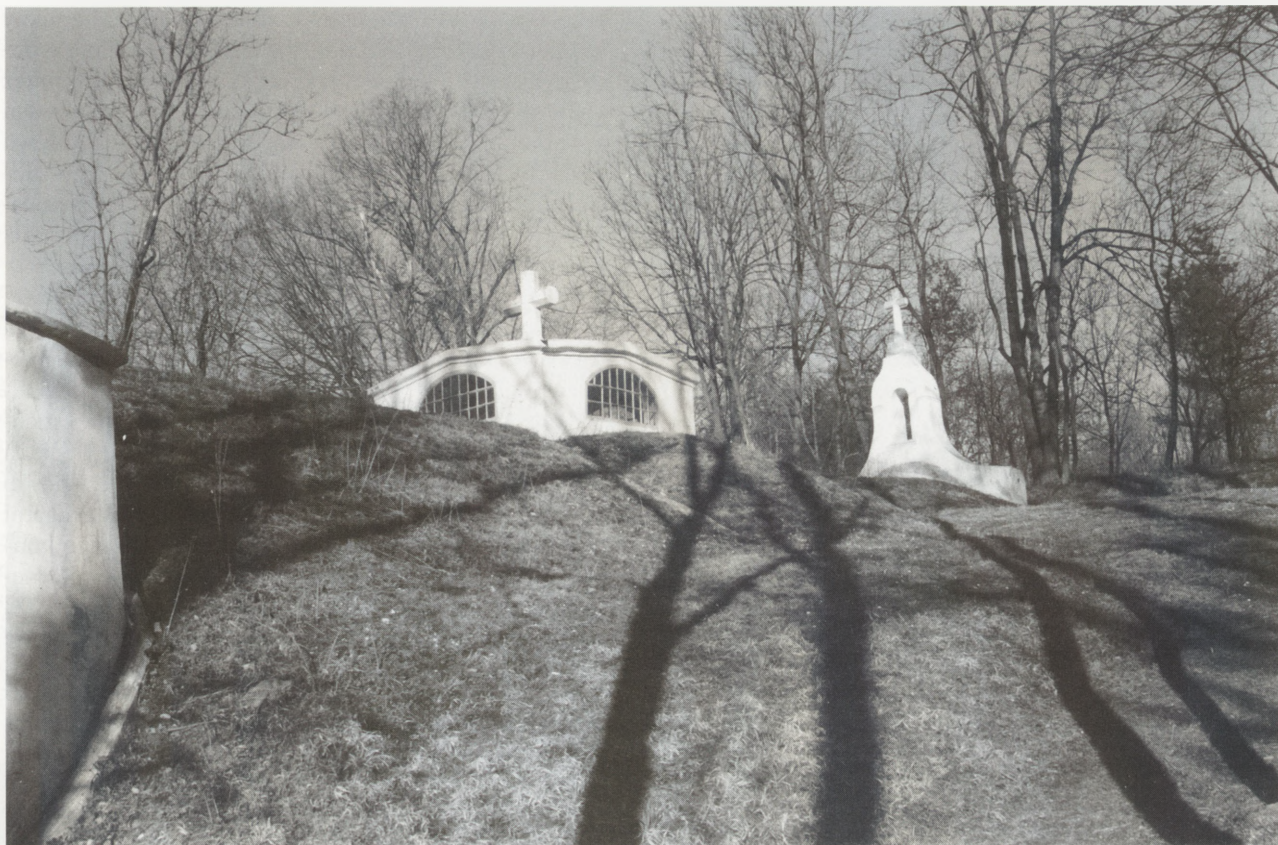
7. Widok katakumb od strony południowo-zachodniej, z lewej strony widoczny fragment przypory zabezpieczającej fasadę

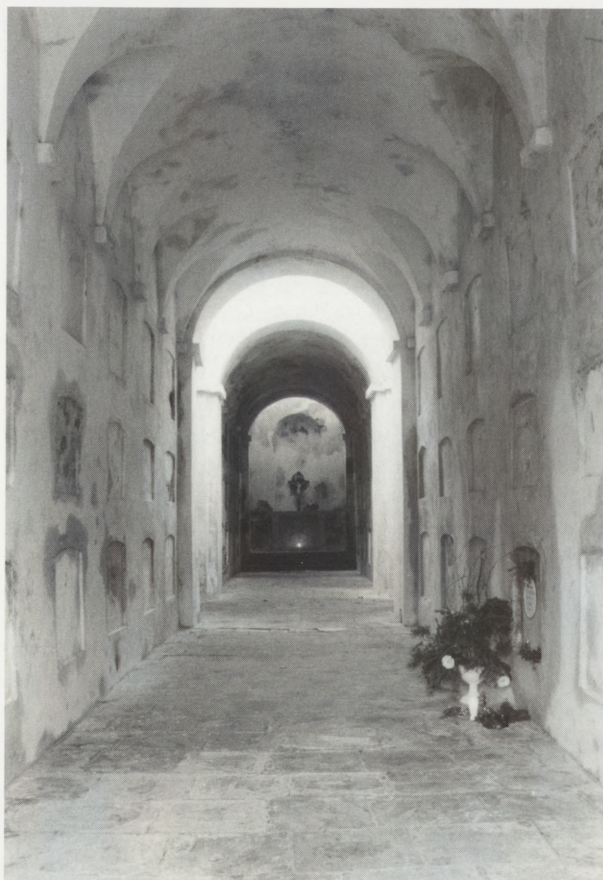
8. Widok wnętrza katakumb od strony drzwi
8. View of the catacomb interior seen from the door

W jaskłowieckich katakumbach nadmierne ilości wody pochodziły głównie z zalewania budynku od góry wodami opadowymi, które następnie przemieszczały się drogą kapilarną wewnątrz przegród. Świadczą o tym zmiany wilgotnościowe na powierzchniach tynków, koncentrujące się w górnych strefach przegród. Ślady zalewania uwiadczały się w sposób szczególny po opadach deszczu wyraźnymi strugami spływającej wody. W warunkach bezpośredniego kontaktu ścian z gruntem trwały także procesy kapilarne-go przenikania bocznego wody, szczególnie intensywne w ścianie szczytowej. Warstwa wysoleń ujawniła się szczególnie intensywnie na powierzchniach elemen-

tów ołtarza, ustawionego tuż przy tej ścianie. Nie było natomiast oznak napływu wody swobodnej do wnętrza. Na terenie katakumb nie zidentyfikowano stref promieniowania Ziemi sprzyjających intensyfikacji transportu kapilarnego. Przerwanie procesów nadmiernego zawilgacania przegród jest możliwe przy zastosowaniu zabezpieczeń przeciwwodnych i przeciwwilgociowych. Zadaniem tych pierwszych jest zablokowanie swobodnego przepływu wody (zalewania); zadaniem drugich jest stworzenie przegrody dla transportu kapilarnego. Z doświadczeń konserwatorskich wynika, że najlepszym materiałem izolacji przeciwwilgociowej dla struktur budowlanych jest powietrze w układzie swobodnego przepływu. Izolacyjne warstwy powietrza zapobiegają ciśnieniu wytwarzanemu przez parę, zapobiegają też kondensacji i stwarzają optymalne warunki stabilizacji wilgotnościowej przegrody. Ciśnienie pary wodnej i kondensacja połączona z oddziaływaniem mrozu, są najczęstszą przyczyną odspajania się szczelnych warstw izolacyjnych od chronionego materiału, co jest zjawiskiem powszechnym w budynkach starych, których przegrody pozostawały przez dłuższy czas w bezpośrednim kontakcie z gruntem.

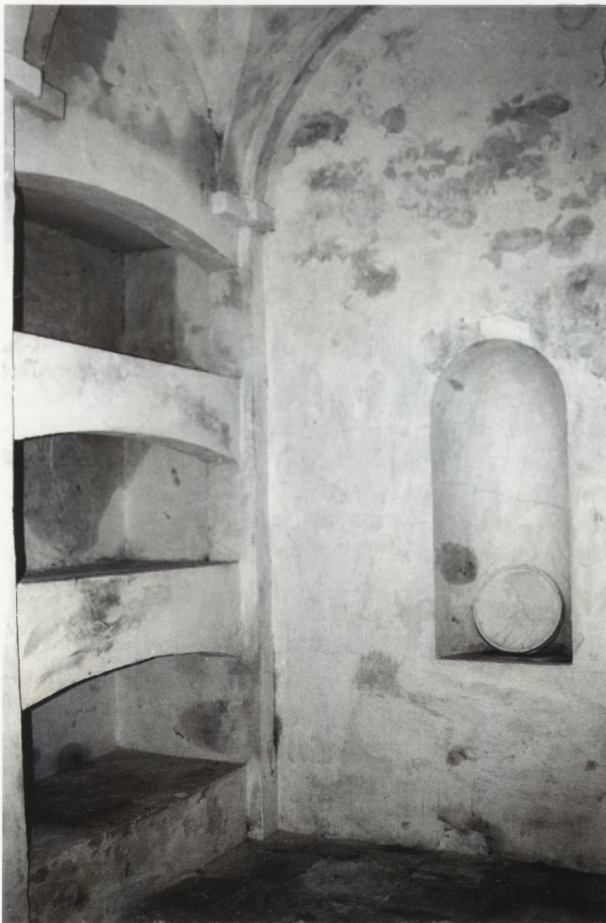
10. Fragment transeptu
10. Fragment of transept
