## Brzegowe umocnienie obronne Ostrowa Lednickiego

Studia Lednickie 10, 107-127

### Brzegowe umocnienia obronne Ostrowa Lednickiego

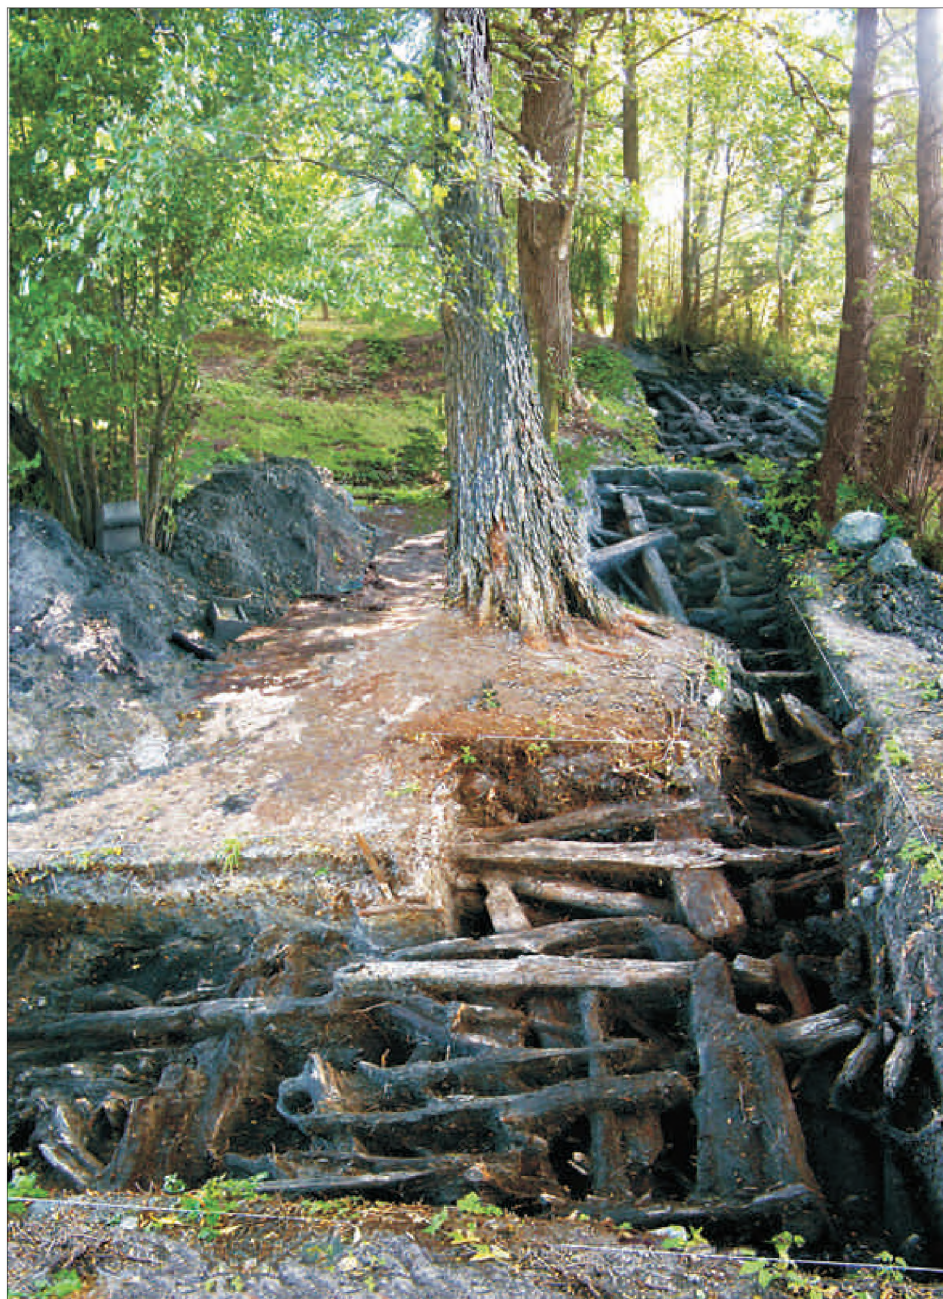
Fot. 1. Widok ogólny części umocnień brzegowych Ostrowa Lednickiego (fot. W. Kujawa)

Maksymalna (uchwycona w badaniach) szerokość konstrukcji dochodziła do 800 cm (fot. 1). Ich faktyczna rozległość była jednak większa, bowiem oprócz umocnień zbudowanych na lądzie występują również ich znaczne fragmenty tkwiące w namulisku jeziornym. Wśród materiału wykorzystanego do budowy wyróżnić można poziome i pionowe elementy konstrukcyjne oraz materiał skalny.

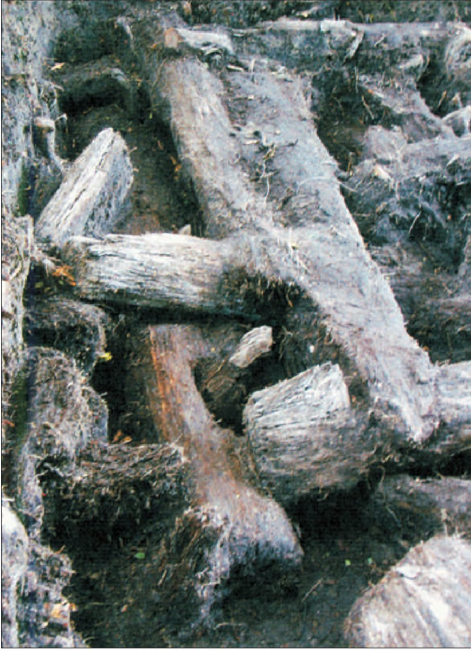
Fot. 2. Jedna ze stężniowych belek budujących brzegową konstrukcję (fot. W. Kujawa)  
*Example of the wooden breakwater beams making up the construction of the shore (photograph by W. Kujawa)*

Poziome elementy konstrukcyjne to zarówno belki wzdłużne jak i legary poprzeczne oraz stężnie (fot. 2). Na belkach spągowych – wzdłużnych, wsparte były belki poprzeczne, z kolei stężnie wiązały pale. W rezultacie układ belek tworzył pewien modułowy system kratownic (rodzaju skrzyniowej konstrukcji) o bokach długich w granicach od 210-320 cm dla elementów wzdłużnych oraz 210 do 230 cm dla legarów poprzecznych (fot. 3; ryc. 7-8).

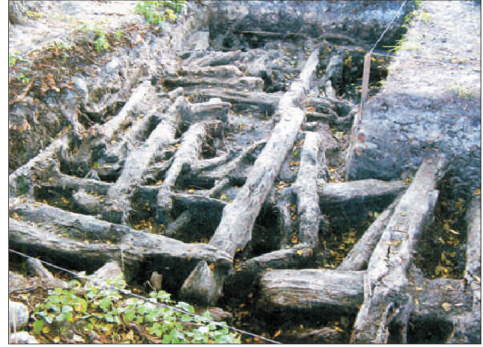
Fot.3. Modułowy element konstrukcyjny umocnień tworzyły skrzynie - kratownice (fot. W. Kujawa)  
*Modular element of the strengthening constructions - chests (gratings) (photograph by W. Kujawa)*

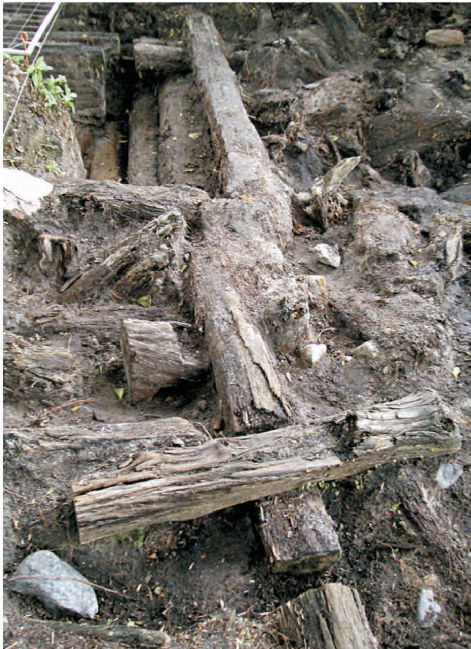
Fot. 4. Przykład ciesielskiej obróbki belki legarowej (fot. W. Kujawa)  
*Example of the carpentry processing of a ground beam (photograph by W. Kujawa)*

Belki, nosiły wielokroć ślady ciesielskiej obróbki – zakończenia spągowych elementów intencjonalnie zaciosowano w celu łatwiejszego osadzenia w nich belek wyższego poziomu (fot. 4). Szerokość belek wahała się w granicach od 10 do 30 cm. Niektóre z nich zakończone były hakami długimi od 20 do 35 cm, z kolei prostokątne wycięcia stężni miały wymiary 10 x 25 cm.

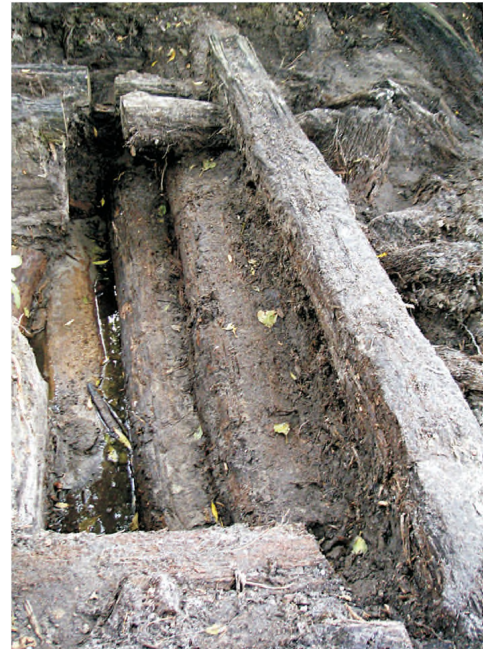
Fot. 5. Odcinek konstrukcji brzegowej (wzmocnienia kratownicy) - tzw. ściana oporowa (fot. W. Kujawa)  
*Section of the construction on the shore (strengthening of the grating) - so called retaining wall (photograph by W. Kujawa)*
