Odkrycie budowli romańskiej w Sobótce

Ochrona Zabytków 2/3 (7), 155-159, 215

1949

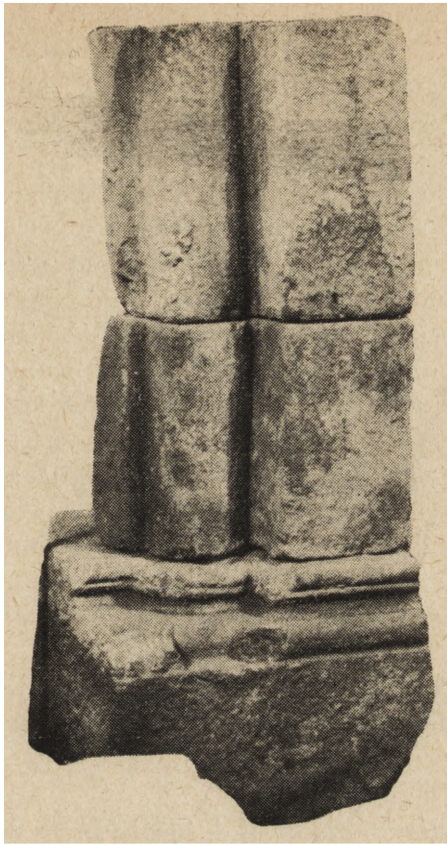
Ryc. 109. Sobótka, odkopane fragmenty portalu. (Fot. Maleczyński).

W czasie robót natrafiono na 13 kamieni, pochodzących z portalu (głowice, bazy, elementy pionowe portalu), które dadzą się datować na wiek XII i początek XIII. (Ryc. 109).

Elementy pionowe portalu mają przekrój podobny jak w Kruszwicy, złożony z półkolumny oraz płaskiego pasa. Jest to typowy motyw obramowania otworów w architekturze lombardzkiej.
