## The Roman Fort in Balaklava and Its Surroundings

## THE ROMAN FORT IN BALAKLAVA AND ITS SURROUNDINGS

**Keywords:** Balaklava, Chersonesos, Crimea, Roman army, Roman fortifications

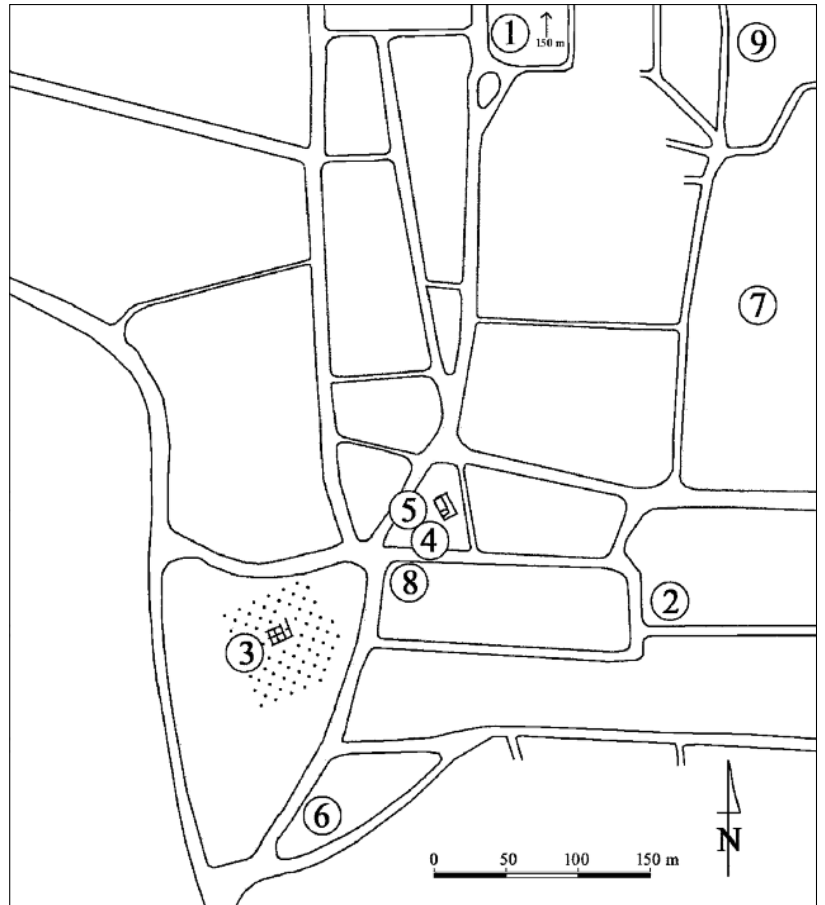
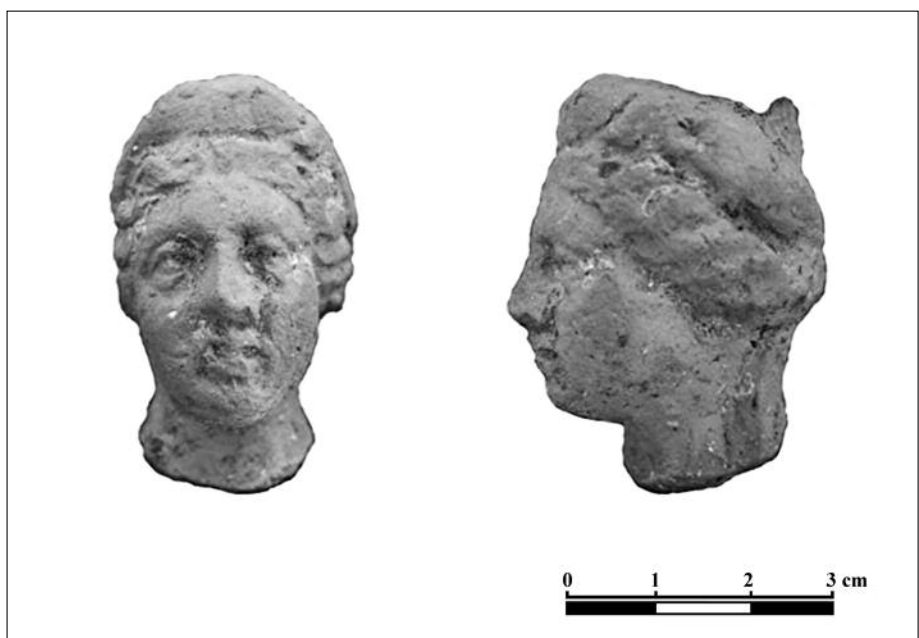
Fig. 1. Balaklava-Kadykovka, central part of the district (present-day plan) with marked places of archaeological finds (Drawing O. Kubrak). 1 – grave pits carved in the rock, dated to the Roman Period; 2 – find place of the tombstone of a Roman cavalrman Iulius Vales; 3 – Building “A” (Building 1) in the edge of the present-day bazaar; 4 – temple of Jupiter Dolichenus; 5 – fragments of an unidentified building from the Roman Period; 6 – building site where cultural layers and architectural relics dated to the Roman Period were found; 7 – settlement from the Roman Period, identified in the course of field survey; 8 – building site where remains of the hypocaust cellar were most probably found (remains of therms?); 9 – present-day ceramic factory which uses local clay depots.

In 1992, a fragment of a building, which was provisionally marked with the letter “A” or No. 1, was discovered. Remains of this building were found in the course of construction works of a future market place and shops (Fig. 1:3). In this place, excavations were only intended to secure the remains discovered during the construction works and were not continued in the subsequent years.

In a similar way, in the course of digging of foundation trenches, a corner of another building was discovered in 1996. This building was later identified as the temple of Jupiter Dolichenus (Fig. 1:4). The temple and its closest surroundings underwent systematic investigations in the years 1997–1999. Among others, Latin inscriptions, architectural details, fragments of statues and sculptural decorations were acquired in the course of excavations. On this basis it was possible to state that the sanctuary was built by Roman soldiers. Furthermore, a reconstruction of the building and its interior was also created (SARNOWSKI, SAVELJA 2000). Numerous finds of stamped roofing tiles allowed to specify the chronology and periodisation of the presence of various Roman contingents in Taurica (SARNOWSKI 2006d).

Kadykovka – between the streets of “40-let Oktábrá” and “Nevskaá” (**Fig. 1:6**) – inspections of already prepared foundation trenches revealed the presence of a 0.3 and 0.5 m thick cultural layer. Remains of walls were also noticed. These were made from the same stone and using the same technique as in the case of other buildings related to the Roman garrison. The latest ceramic finds from the mentioned layer are dated to the 3<sup>rd</sup> c. AD. Furthermore, one fragment of a roofing tile with a VEMI stamp is also known from this building site.

This site neighbours an area where graves dated to the first centuries AD had been previously discovered (**Fig. 1:1**). A bit farther off to the south there is the mentioned area of the modern school. In its neighbourhood the tombstone of the Roman horseman of *ala Aetectorigiana* was discovered (**Fig. 1:2**).

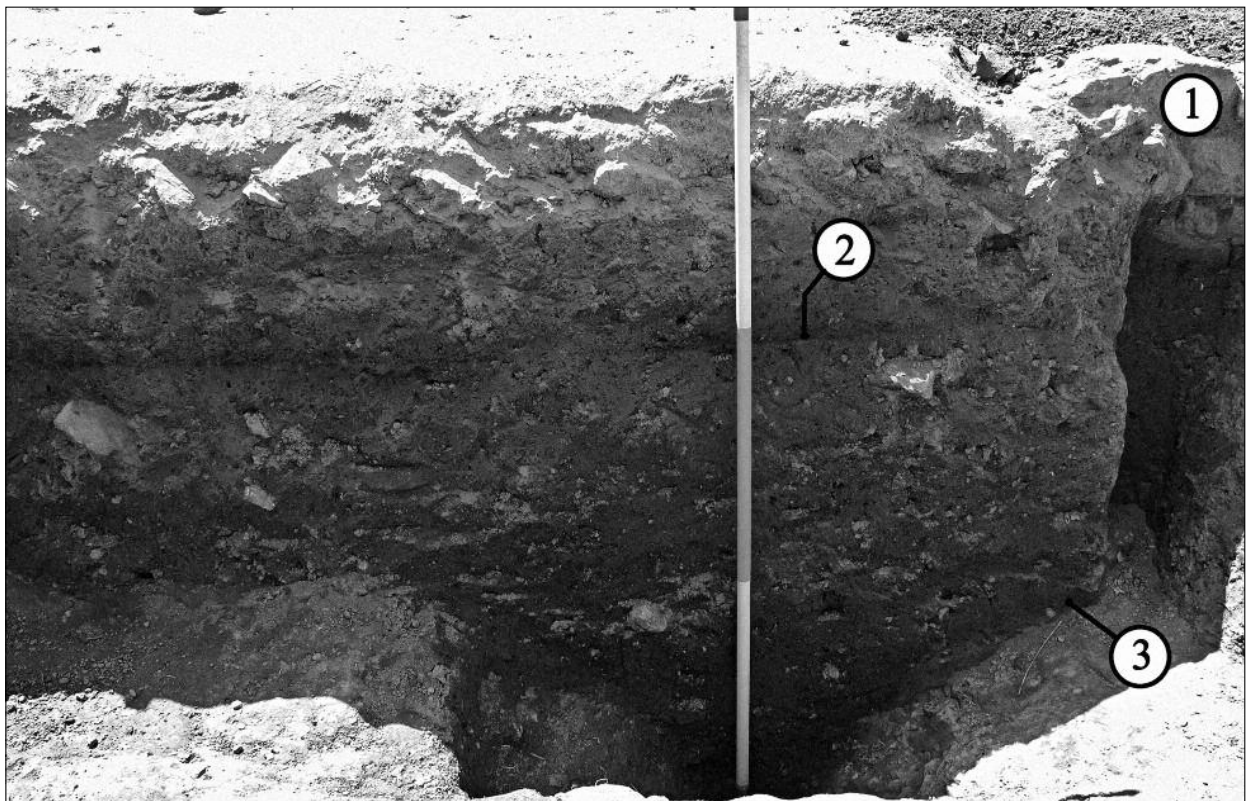
Fig. 3. Balaklava-Kadykovka, Building “A” (Photo R. Karasiewicz-Szczypiorski). 1 – fragment of foundations of the room from Phase 2, preserved up to the level of the usage surface of the courtyard from Phase 3; 2 – layer of burning – trace of destruction of the “Pre-Roman” phase; 3 – V-shaped pit or ditch – remains of the “Pre-Roman” phase.

This term is conventional. Almost everywhere in the excavated area a few centimetres thick layer of burning with traces of charcoal and burnt clay (cob) was observed (KARASIEWICZ-SZCZYPIORSKI, SVELA 2011: 174; 2012: 175, fig. 2; 2013: 123, fig. 7:1). Foundations of later stone buildings, identified as remains of buildings of the Roman fort, cut through this level of destruction in many places. It is perhaps a trace of a short-term occupation, which could be dated to the 1<sup>st</sup> c. AD based on finds of two iron fibulae of *Avcissa* type (cf. TREISTER 1994; NOWAKOWSKI 2015: 382). The season 2013 brought an additional interesting discovery. Below the aforementioned layer of burning it was possible to detect the presence of a ditch with its cross-section resembling the letter “V” (Fig. 3:3).

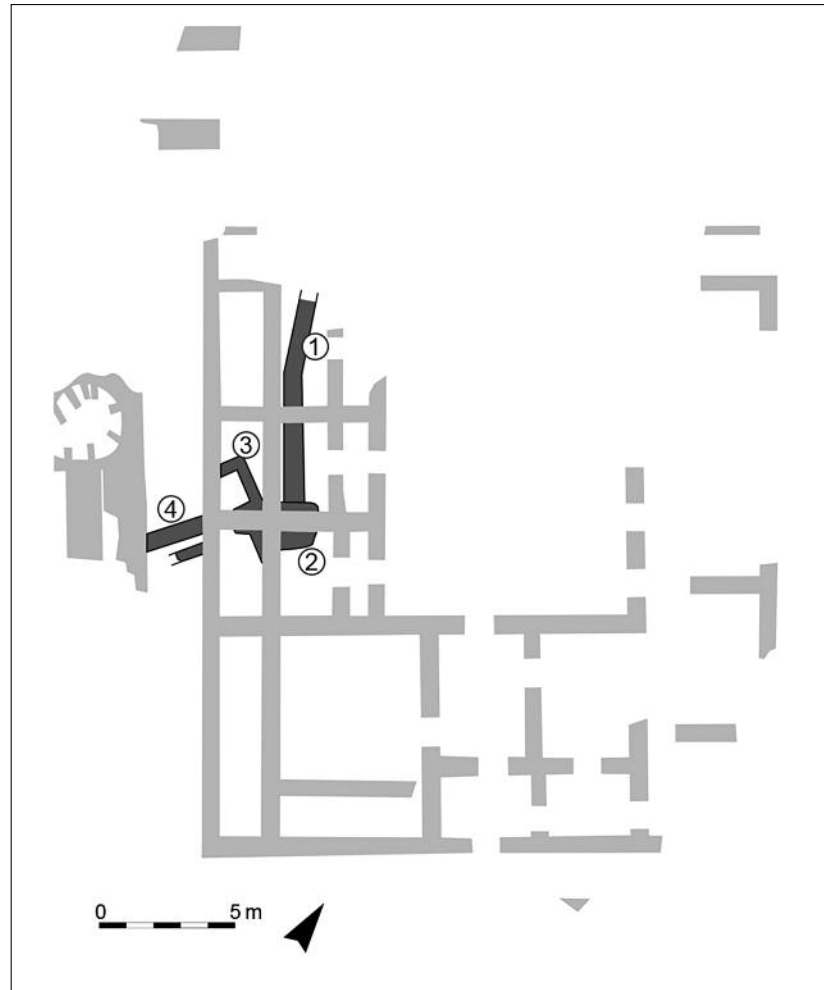
Fig. 4. Phase 1 – “Trajanic”. Plan of architectural relics (Drawing J. Kaniszewski). 1 – canal tightened with lime mortar; 2 – container/inspection chamber?; 3 – remains of walls of an unidentified room; 4 – sewage canal.

### Phase 1 – “Trajanic” (Fig. 4)

Also in this case the name is conventional and it merely suggests a possible chronology. This phase includes remnants of buildings which were in all probability

dismantled and the terrain was levelled to create a new flat area for Phase 2 structures. Relics of Phase 1 were also destroyed by later foundation trenches. Recorded remains of these early buildings are first of all a shallow canal (a sort of gutter) and a bottom of a small container (an inspection chamber?). Both structures are made of small rubble stones, bonded with lime mortar mixed with ceramic dust (KARASIEWICZ-SZCZYPIORSKI, SVELA 2012: 174, figs. 1:6,7, 3–5). Some fragments of walls (partition walls of rooms?) which are aligned at an angle to the buildings, belonged to the later phases (KARASIEWICZ-SZCZYPIORSKI, SVELA 2012: 174, fig. 1:5). Due to applied masonry technology, all the aforementioned relics can be related to building activities of the Roman army. The chronology of later phases provokes no reservations. On the basis of it and in connection with a general chronology and periodisation of the Roman presence in Taurica the discussed remains can be dated to the first decades of the 2<sup>nd</sup> c. Finds which can in all probability be related to the presence of Roman garrisons in the same period were previously recorded in Chersonesos (BORISOVA 1964: 48; ANTONOVA 1994: 31;

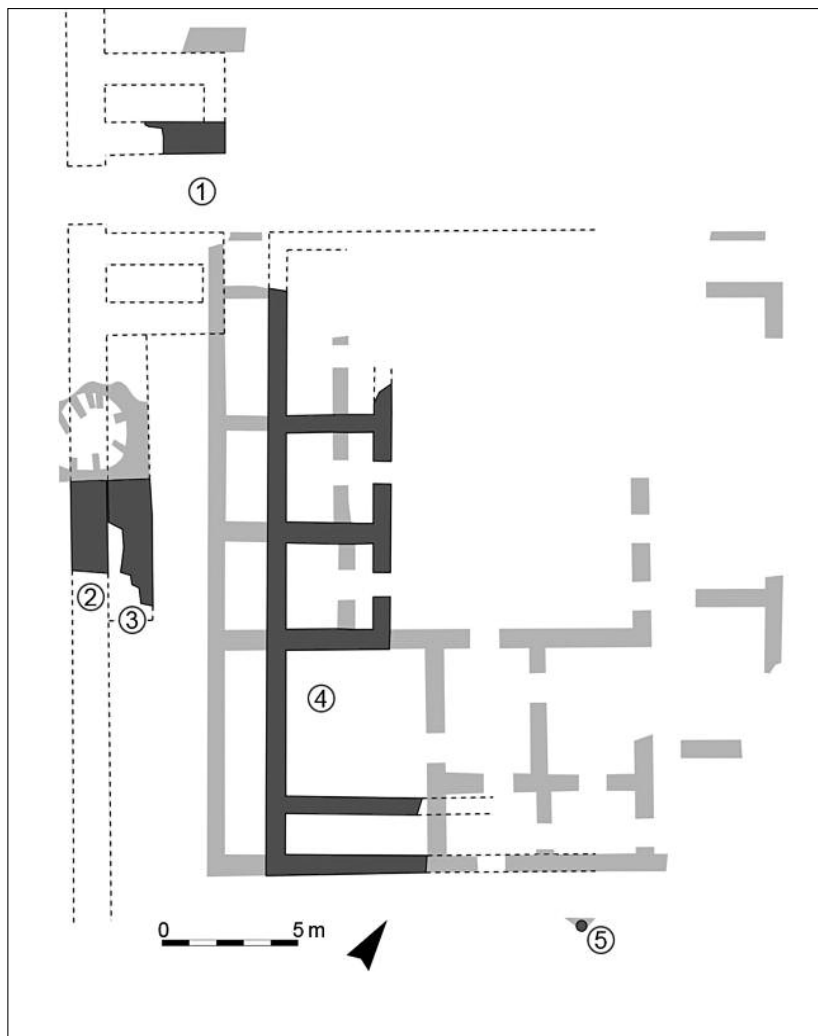
Fig. 5. Phase 2. Plan of architectural relics (Drawing J. Kaniszewski). 1 – street and remains of turrets at the gate; 2 – defensive masonry wall; 3 – entrance on the defensive wall (*ascensus*); 4 – rooms of the house with the courtyard; 5 – trace of a post supporting the roofing of the portico; grey – traces of new buildings and repairs included into Phase 3 and structures discovered in the course of previous examinations. Their existence in Phase 2 is uncertain.

### Phase 2 (Fig. 5)

This phase corresponds to the construction of the nearby Dolichenum and is also dated to the period of rule of Antoninus Pius. Buildings which were constructed at that time were still in use during the reign of subsequent rulers from the Antonine dynasty. The first building in the excavated area was constructed in the discussed period. Its extent and plan could partially be recognized and identified in the course of excavations. It was a house with a small courtyard and adjoining rooms on the south, east and west. In the light of hitherto investigations it is not clear whether additional rooms also existed on the north. On the other hand, it is known that streets neighbored the house on the north, south and west. It is possible that porticos supported by wooden posts were aligned with north and south sides of

the house. A post-hole was found to the south of the discussed building (Fig. 5:5). On the opposite side of the western street there was a defensive wall of the fort, secondarily thickened from inside. This thickening in the discovered part of fortifications is probably a trace of a stair giving access to the top of the wall (*ascensus*). The defensive wall was 1.3–1.4 m wide and the width of the thickening was also 1.3–1.4 m (KARASIEWICZ-SZCZYPIORSKI, SVELĀ 2012: 177, fig.1:1,2; 2013: 124–125, figs. 1:1, 5:3,4). With regard to building technology, this structure resembles the same solution applied in the nearby Roman sentry post on Kazatskaya Hill (SARNOWSKI, SVELĀ, KARASIEWICZ-SZCZYPIORSKI 2002; 2009: 60–61). Outside the defensive wall there went a ditch, which was discovered in one of trenches (KARASIEWICZ-SZCZYPIORSKI, SVELĀ 2013: 125, fig. 6:12).

and of fragmentarily preserved foundations it can be supposed that the gate was flanked with two rectangular turrets (with external dimensions of ca. 5.5×3.5 m). They were built on to the circumferential defensive wall from inside (KARASIEWICZ-SZCZYPIORSKI, SAVELĀ 2013: 125, figs. 3:5,6,11,12, 10:1,2). Preserved architectural relics allow for an assumption that the gate was a single-portal one. The width of the gateway (2.6 m) corresponded to the width of the street (KARASIEWICZ-SZCZYPIORSKI, SAVELĀ 2013: 125, fig. 1:3).

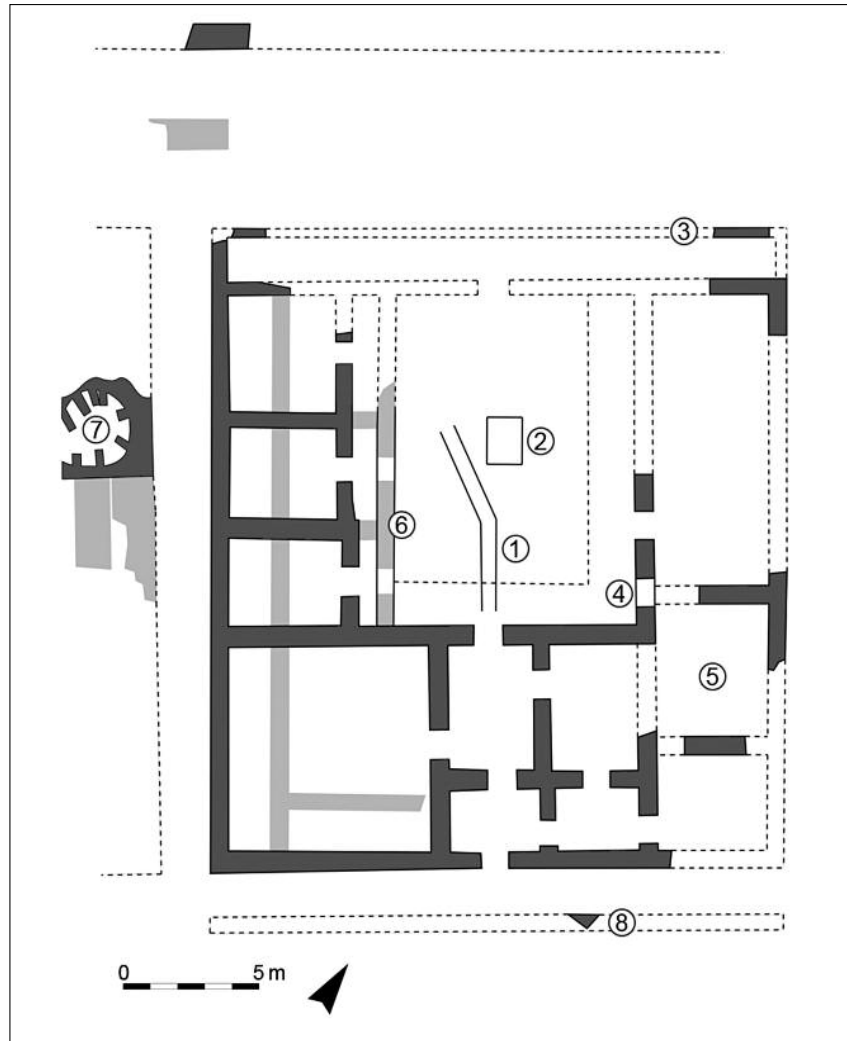
Fig. 6. Phase 3. Plan of architectural relics (Drawing J. Kaniszewski). 1 – canal draining water off the courtyard; 2 – trace of a pedestal (for a statue?); 3 – stylobate of the portico at the *via principalis*; 4 – walled-up passage from Phase 2; 5 – room with walls lined with roofing tiles; 6 – remains of a wall of rooms from Phase 2, which probably served as a stylobate of the portico; 7 – room with the supposed hypocaust cellar; 8 – stylobate of the portico.

### Phase 3 (Fig. 6)

porticos may have been 1.2–1.5 m. At the same time the portico which went along the street to the north of the house was about 1.3–1.4 m wide (Fig. 6:3).

A shallow canal made from stone with no mortar was led through the courtyard (Fig. 6:1; KARASIEWICZ-SZCZYPIORSKI, SVELĀ 2013: fig. 13:4; 2014: fig. 3:1). In all probability it served for draining of rainwater. The usage surface was hardened with a layer of fine pebbles and in the central part of the courtyard a pedestal was placed. It was possible to record its trace impressed in the lime mortar (Fig. 6:2; KARASIEWICZ-SZCZYPIORSKI, SVELĀ 2014: fig. 3:4). It was not a structure which carried much load, as no foundations were found under the layer of mortar and pavement. It was also possible to observe traces of rebuilding and later repairs in the eastern wing. One of new partition walls blocked the entrance leading from the courtyard to a room from the previous phase (Fig. 6:4; KARASIEWICZ-SZCZYPIORSKI, SVELĀ 2014: fig. 5:2). Walls of a new room (which came into existence after the aforementioned walling up of the entrance) were lined with ceramic roofing tiles, placed with their upper surfaces towards the wall (KARASIEWICZ-SZCZYPIORSKI, SVELĀ

2014: fig. 5:3). Thanks to this, between the stone face and the lime plaster there was a layer of ceramic insulation and an empty space (Figs. 6:5, 8). The plaster covering the roofing tiles was painted red. Regrettably, it was not possible to completely discover this part of the house. Based on gathered data it can only be speculated about the function of the room. The plaster painted red is an exception among hitherto recorded traces of wall finish. In other parts of the house walls were whitewashed only. It can therefore be supposed that it was one of representational rooms. A particular construction with the use of roofing tiles allowed to obtain better insulation (not only thermal one) at low expense. Air chambers and the layer of ceramics also offer protection against dampness.

To the south and north of the house porticos came into being. They were supported on stone stylobates running at the distance of 2.2–2.3 and 1.3–1.4 m respectively from the walls of the building (Fig. 6:3,8; KARASIEWICZ-SZCZYPIORSKI, SVELĀ 2013: 129, figs. 2:3, 3:7,9,10; 2014: fig. 4:2). There is no evidence to determine whether pillars in these porticos were made from stone or wood.

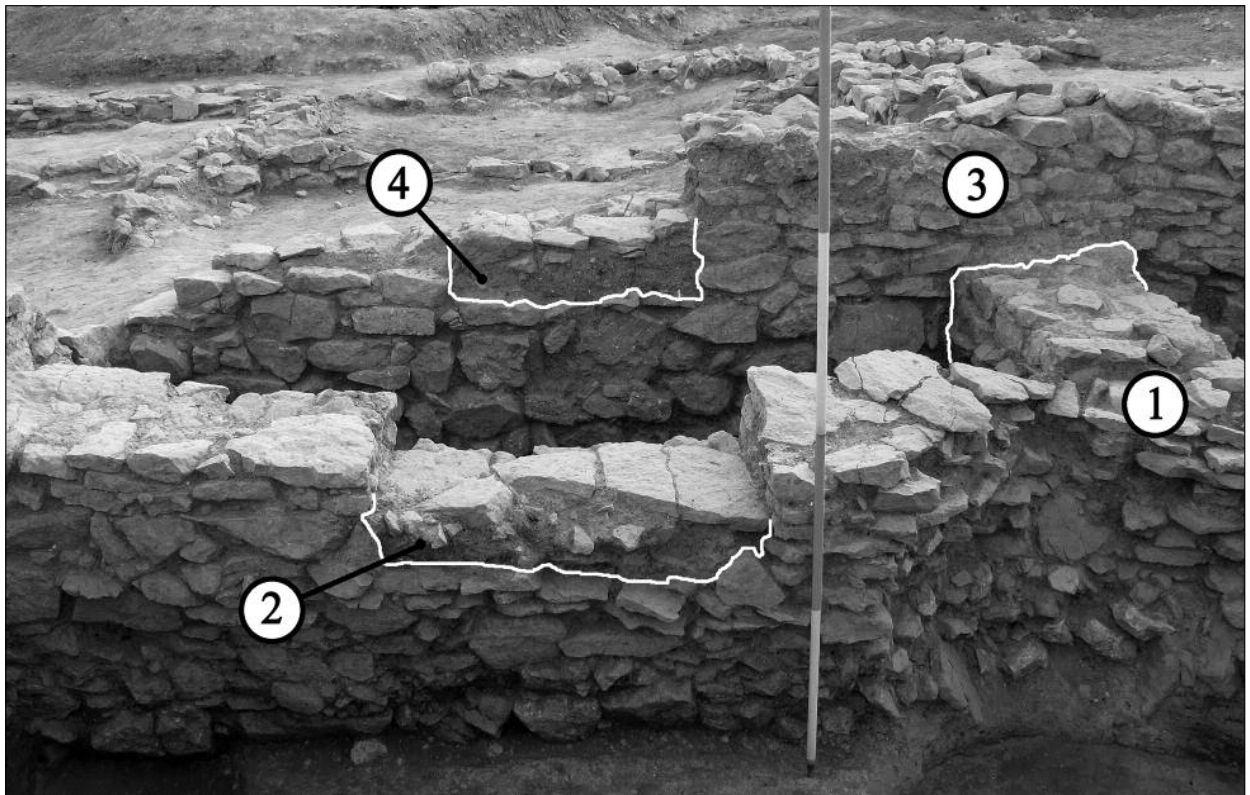
Fig. 7. Balaklava-Kadykovka. Remains of the western wing of the *Praetorium* (Photo A. Trzop-Szczypiorska). Phase 2: 1 – foundations and lower parts of the wall on the side of the courtyard; 2 – entrance to one of rooms. Phase 3: 3 – foundations and lower parts of the wall on the side of the courtyard; 4 – entrance to one of rooms.

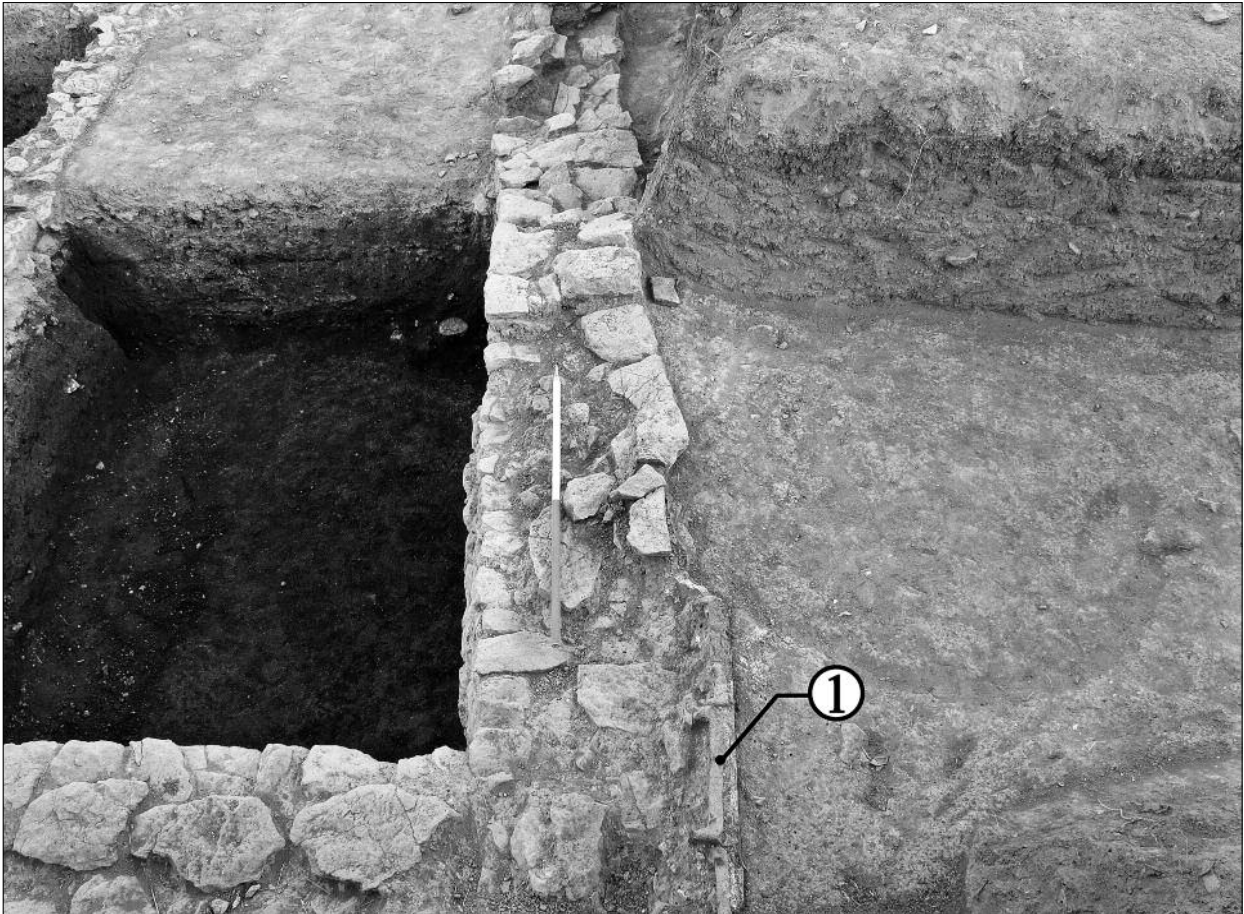
Fig. 8. Balaklava-Kadykovka. Season 2013. Phase 3: 1 – part of the room with walls lined with ceramic roofing tiles (Photo R. Karasiewicz-Szczypiorski).

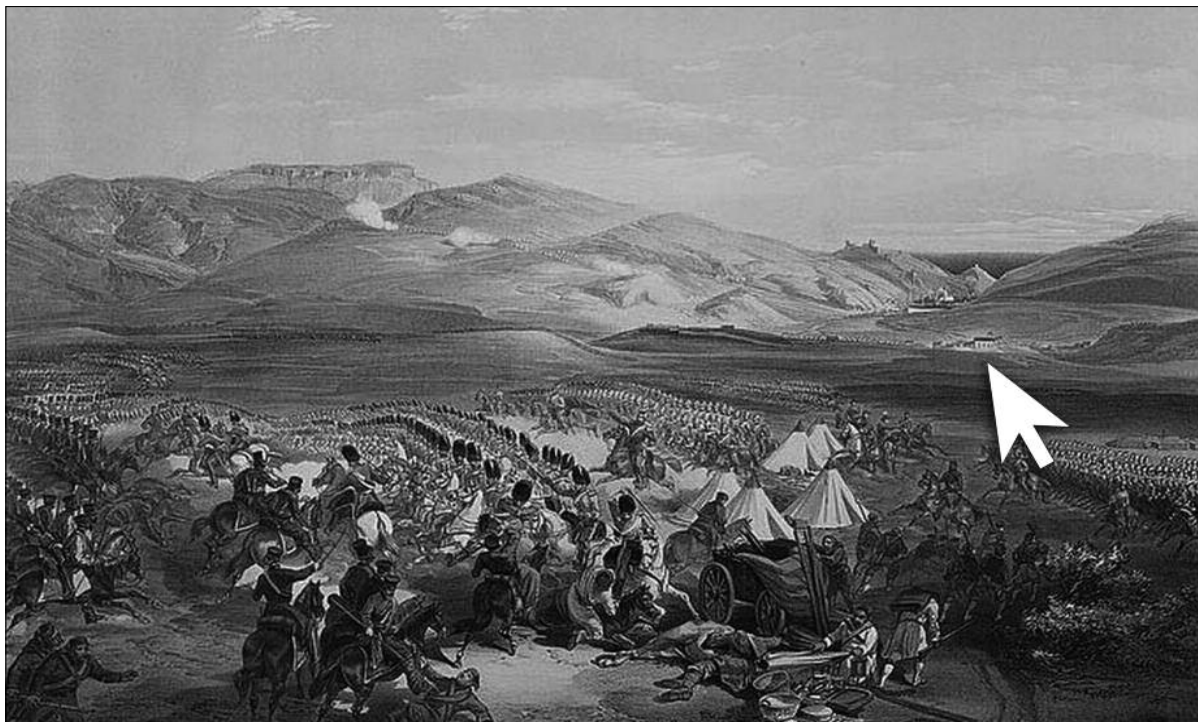
Fig. 9. Balaklava Valley. View from the time of the Crimean War. Kadykoy – the Orthodox church and other buildings can be seen in the background (KARASIEWICZ-SZCZYPIORSKI 2015: fig. 32).

Paintings from the Crimean War also indicate that the port in Balaklava was perfectly visible from the neighbourhood of the Orthodox church in Kadykovka. There are no natural terrain obstacles between them, and later buildings which were accompanied by high trees did not exist at that time yet (Figs. 9, 10).

Iconographic sources from the Crimean War times demonstrate that centre of Kadykovka with Orthodox church were situated on a small hill (Fig. 9). This was confirmed by present-day surveys (Fig. 16:a,b). In all probability the road from Chersonesos passed by the hill on the east, as it was the case in the 19<sup>th</sup> c. (Figs. 10, 11:1).

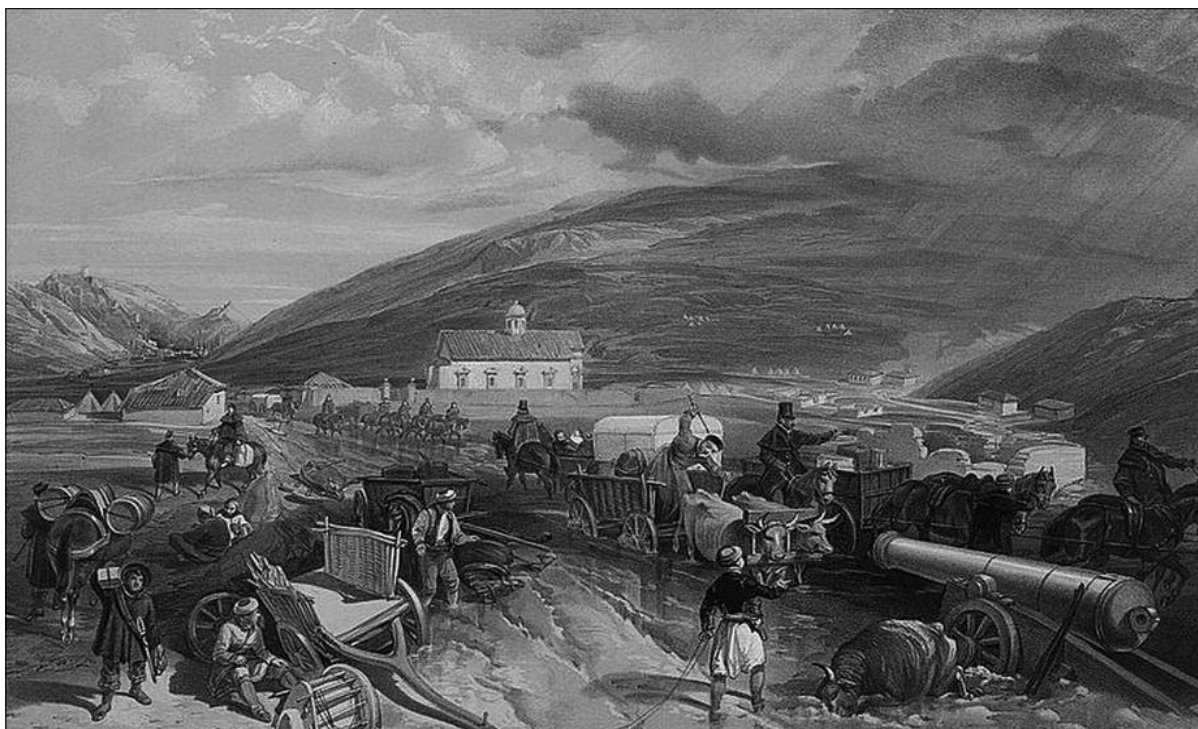
Fig. 10. Kadykoy – road leading towards the port in Balaklava. The Orthodox church and other buildings can be seen in the second plan. View from the time of the Crimean War (KARASIEWICZ-SZCZYPIORSKI 2015: fig. 35).

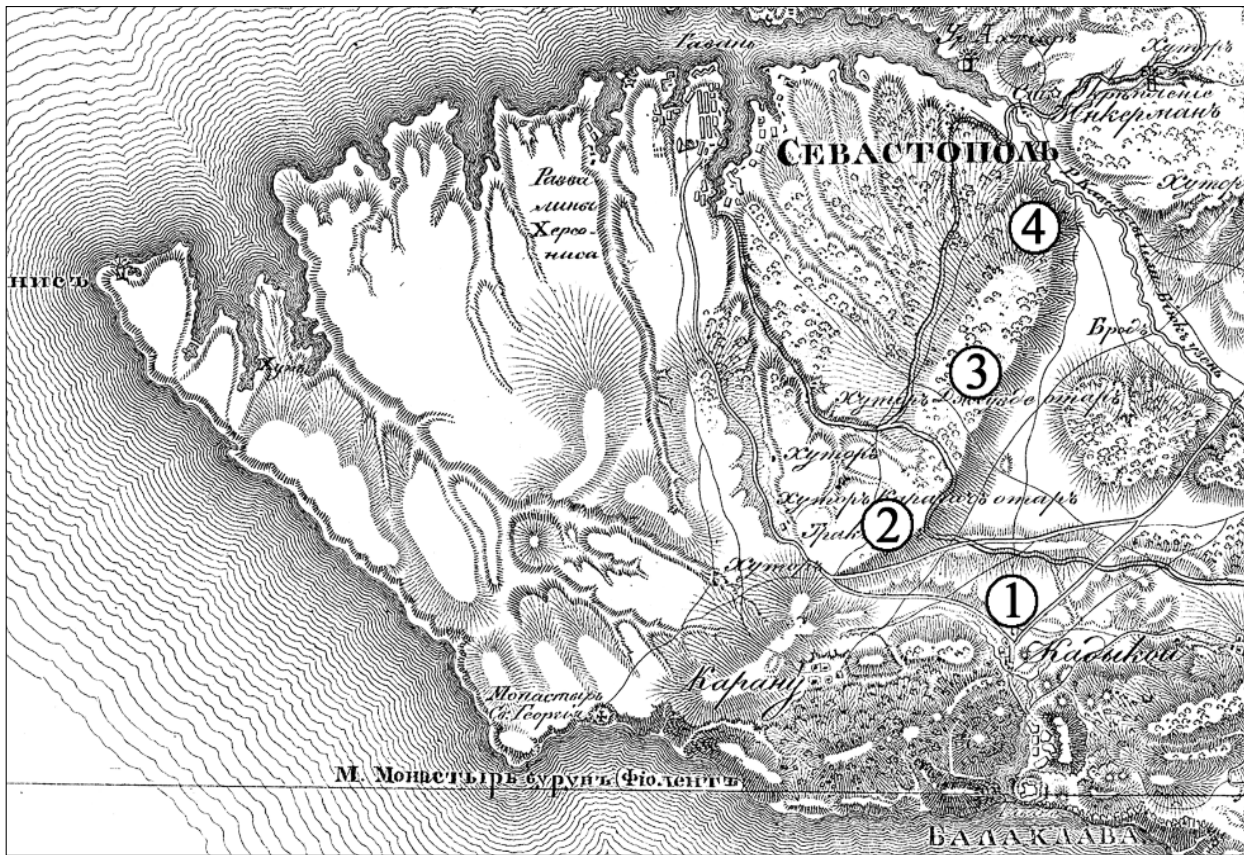
Fig. 11. South-western part of the Crimea, Heracleian Peninsula and vicinity of Balaklava. Fragment of a map from the time of the Crimean War (KARASIEWICZ-SZCZYPIORSKI 2015: fig. 36). 1 – roads converging near Kadykovka and Roman watchtowers on the Sapun-ridge; 2 – Karagatsch (proposed location); 3 – Kavkaz Bair; 4 – Kazatskaya Hill.

of less than 1 km to the east the first hills in the foreground of the Crimean Mountains are visible (Fig. 11:1). Due to a natural depression among the mountains, the most convenient road on the side of Chersonesos (and then Sevastopol) went in the neighbourhood of the mentioned hill. It can be clearly seen not only in paintings from the time of the Crimean War, but also in maps from that period (Figs. 10, 11). In Kadykovka, to the east from the buildings of the village, two roads converged. One went north-westwards to Sevastopol, while the other went north-eastwards, via Balaklava Valley to a crossing through the River Černaâ (“Black”; Tatar – *Čorgun*).

The presence of a Roman watchtower on Karagatsch (Figs. 11:2, 12), in the vicinity of a present-day Orthodox monastery, would secure connection with other posts located farther off to the north – in Kavkaz Bair (Figs. 11:3, 13) and on Kazatskaya Hill (Figs. 11:4, 14, 15) (cf. KARASIEWICZ-SZCZYPIORSKI 2012). These two hitherto discovered watchtowers were not visible from Balaklava (SARNOWSKI, SAVELJA, KARASIEWICZ-SZCZYPIORSKI 2002; 2009). It should also be pointed out that the land relief (Sapun-ridge and a network of deep ravines in its direct hinterland) rendered a direct attack from the east against the rural territory of Chersonesos practically impossible. The only road which was convenient for invaders would require to pass round the hills to the south, which would imply going in the neighbourhood of the fort in Balaklava.

the borderland and Sapun-ridge which was visible from faraway and on which Roman watchtowers were situated (Figs. 11:2–4, 12–15).

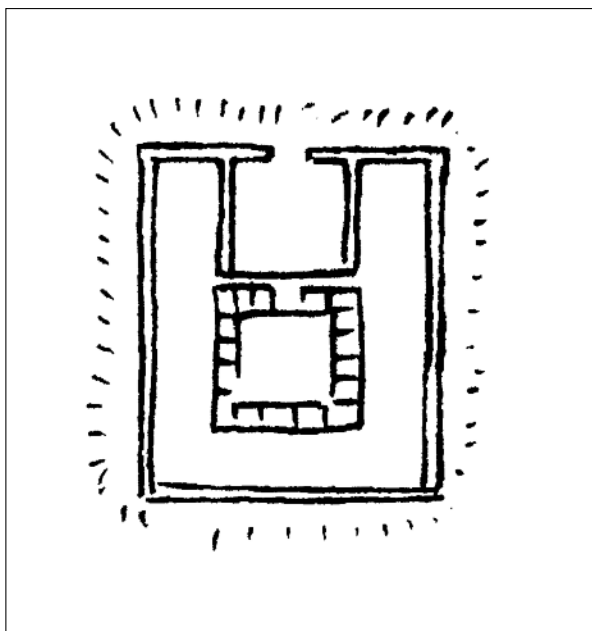
Fig. 12. Karagatch – plan of the “watchtower” which was drawn and described by Dubois de Montpéreux (1843: 189–190).

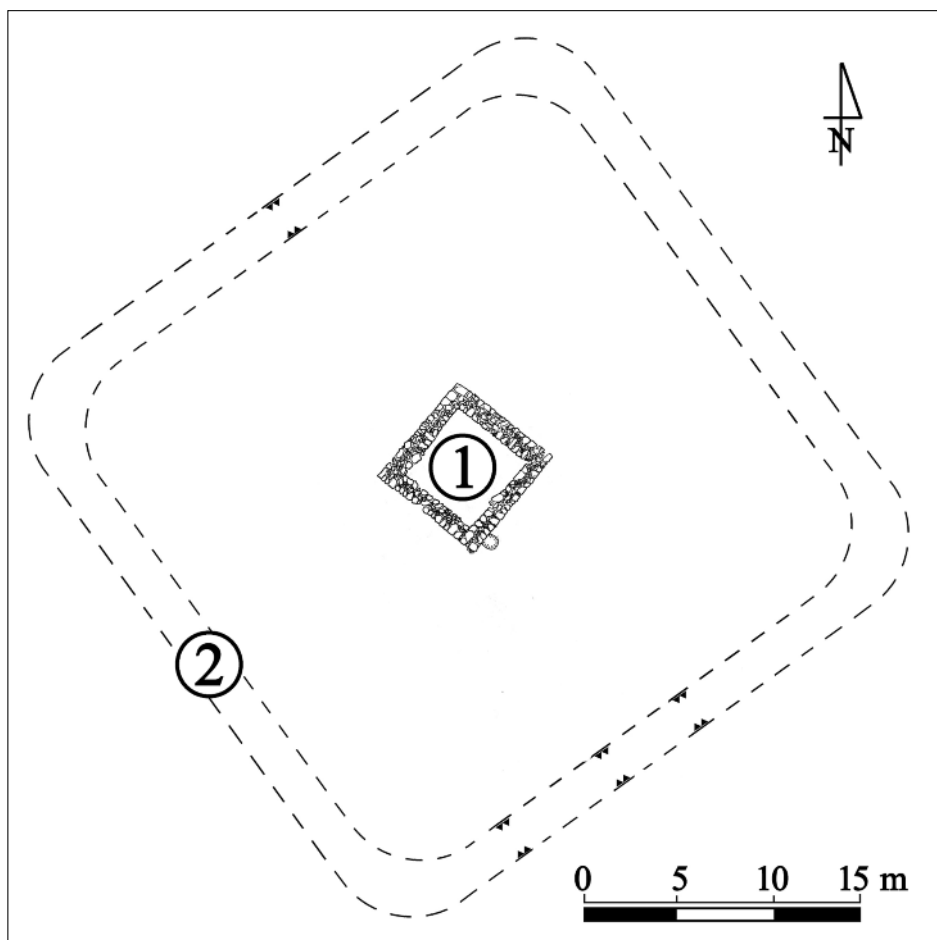
Fig. 13. Kavkaz Bair – plan of the remains of the Roman post (Drawing O. Kubrak). 1 – tower; 2 – ditch.

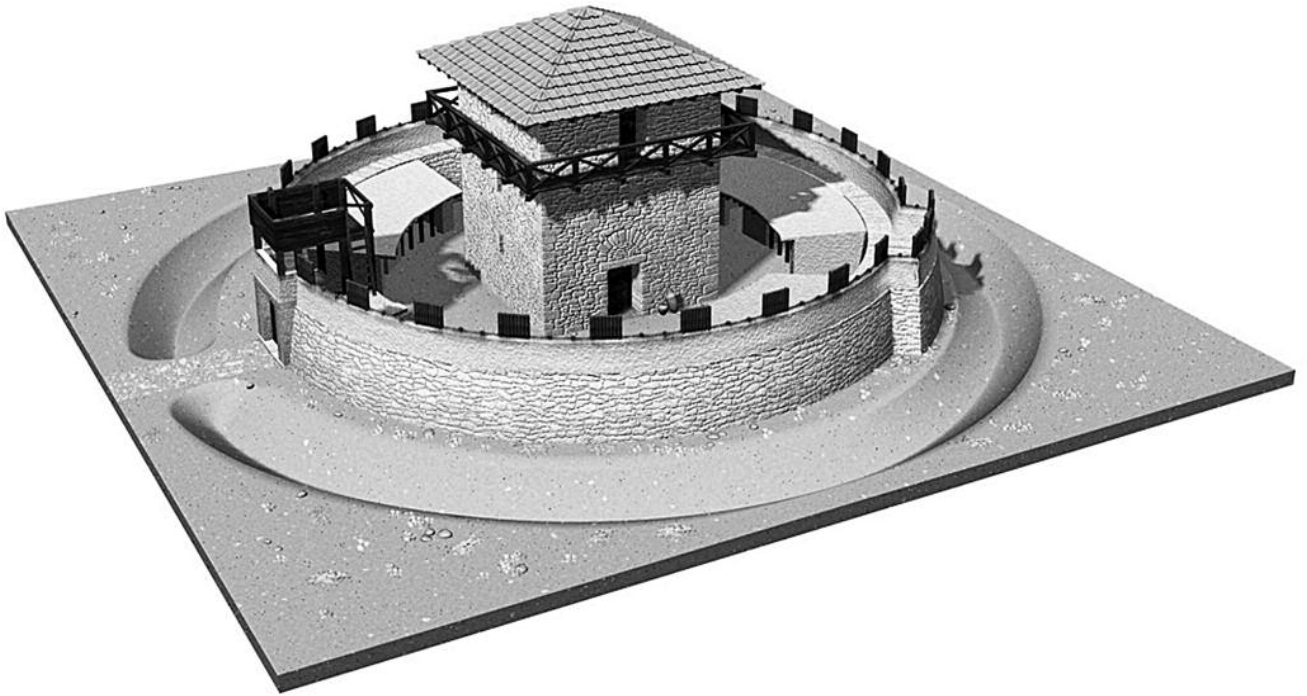
Fig. 14 Kazatskaya Hill – reconstruction of the Roman post (SARNOWSKI, SVELJA, KARASIEWICZ-SZCZYPIORSKI 2009: fig. 3).

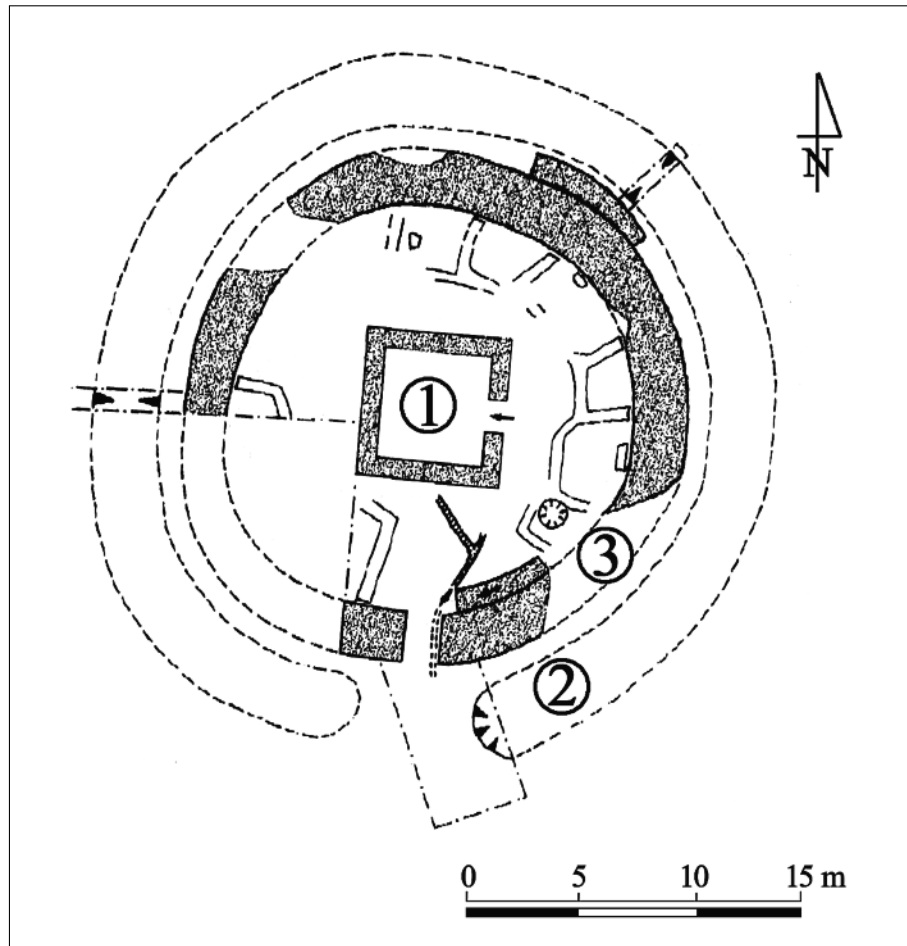
Fig. 15. Kazatskaya Hill – plan of the remains of the Roman post (SARNOWSKI, SVELJA, KARASIEWICZ-SZCZYPIORSKI 2009: pl. VI:4). 1 – tower; 2 – ditch; 3 – wall.

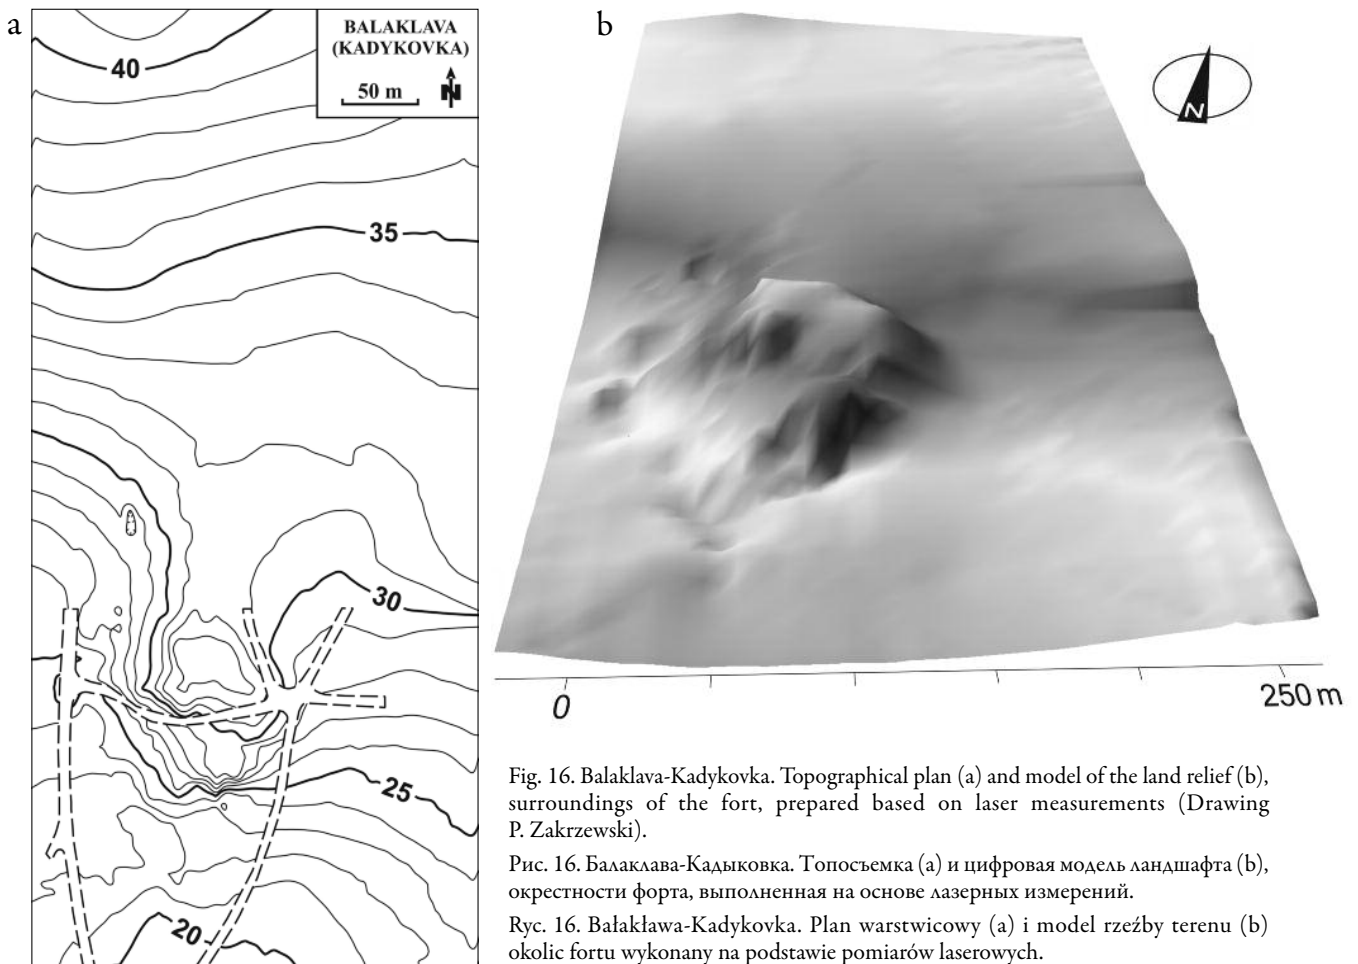
Fig. 16. Balaklava-Kadykovka. Topographical plan (a) and model of the land relief (b), surroundings of the fort, prepared based on laser measurements (Drawing P. Zakrzewski).

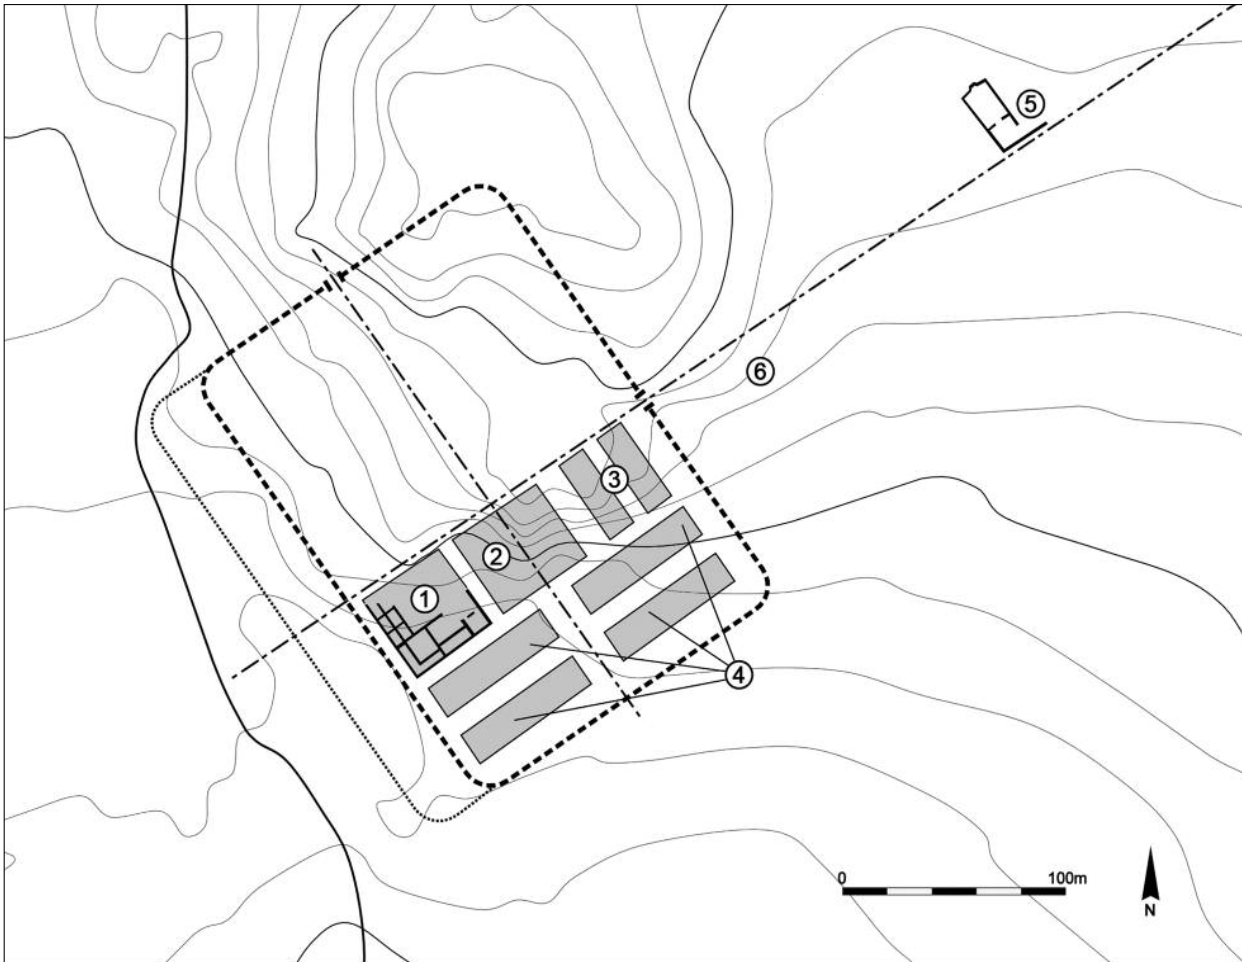
Fig. 17. Balaklava-Kadykovka. Attempt at reconstructing the plan of part of the fort and its surroundings (Drawing J. Kaniszewski). Phase 3 (early 3<sup>rd</sup> c.): 1 – *Praetorium*; 2 – *principia* (probable location); 3 – *horrea* (probable location); 4 – barracks and/or stables in the *retentura* (probable location); 5 – temple of Jupiter Dolichenus; 6 – therms (probable location).

## Balaklava – interpretation of finds (Figs. 1, 17)

fort (Fig. 17) and went towards the neighbouring hill where the tombstone of a cavalryman Iulius Vales was found. The discovery of this stela with an inscription and probably the other grave stone and the inhumation burial mentioned in this paper point out that it may have been a place of burials of Roman soldiers stationing in the fort (Fig. 1:2).
