Województwo stalinogrodzkie

Ochrona Zabytków 7/2 (25), 126-128

WOJEWÓDZTWO STALINOGRODZKIE

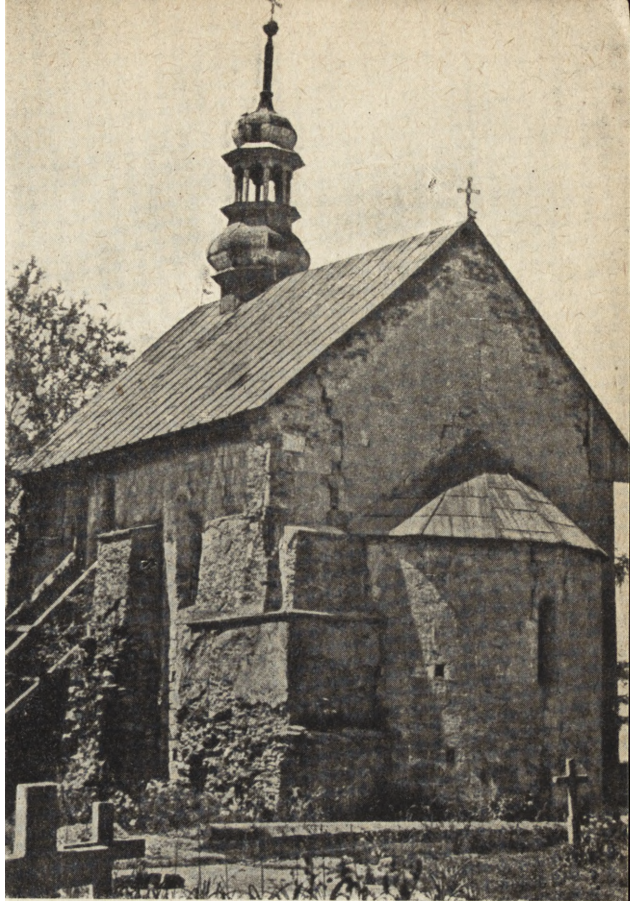
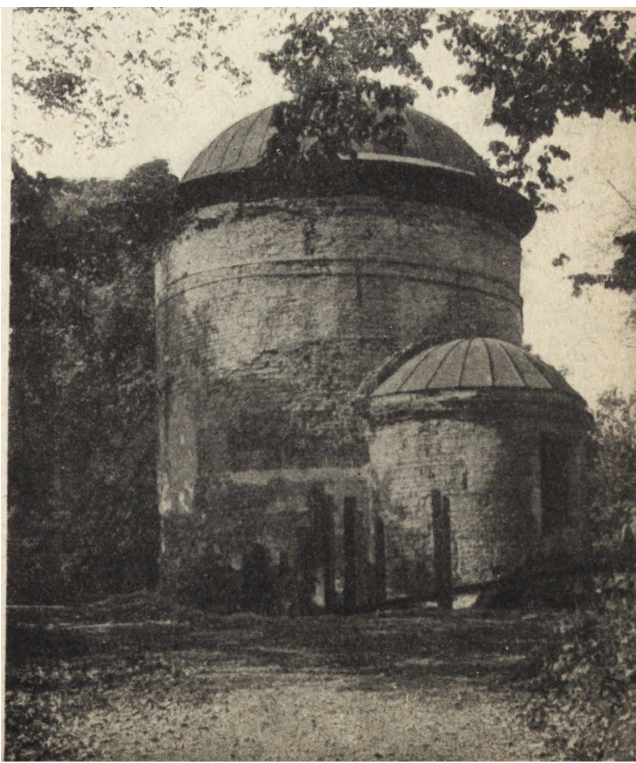
Ryc. 126 i 127. Kościół romański św. Jana w Siewierzu i rotunda romańska w Cieszynie. Stan przed konserwacją.

Wskutek grzebania zmarłych pod fundamentami kościoła ściana południowa wychyliła się od pionu o 40 cm powodując runięcie sklepienia w XVII wieku. Ażeby ratować obiekt od ruiny podparto wówczas wychyloną ścianę trzema szerokimi szkarpami, założono płaski strop, podwyższono szczyty i nakryto dachem w sygnaturką. Zabytek przez kilka wieków niekonserwowany wymagał niezbędnego remontu. Projekty zabezpieczenia rotundy i kościółka w Siewierzu wykonał inż. Z. Gawlik. Należało naprostować ścianę południową i zabezpieczyć resztę murów przed ruiną. Dla wzmocnienia ścian wykonano 6 filarów żelbetonowych ukrytych w murach z własnymi stopami fundamentowymi. Na wierzchu murów, po przemurowaniu spękań i wyrzuceniu położono łąwę żelbetową, wiążącą całość.

Najpierw podstemplowano mury ściany południowej, które wychyliły się od pionu o 40 cm. Pod gzymsem założono trzy pierścienie stalowe dla zabezpieczenia od

W drugiej fazie robót wykonano zastrzyki do wnętrza murów z czystego cementu, wymieniono zewnętrzną okładzinę murów wykonanych z drobnej kostki dolomitowej, odsłonięto cztery romańskie okna w rotundzie i wyreparowano jak również wykonano remont absydy łącznie z dwoma odkrytymi oknami przemurowanymi cegłą.

Wewnątrz rotundy usunięto wszystkie przemurowane partie murów cegłą, przesztyto pęknięcia w murach, wyremontowano kopulaste sklepienie i okna romańskie od wewnątrz.

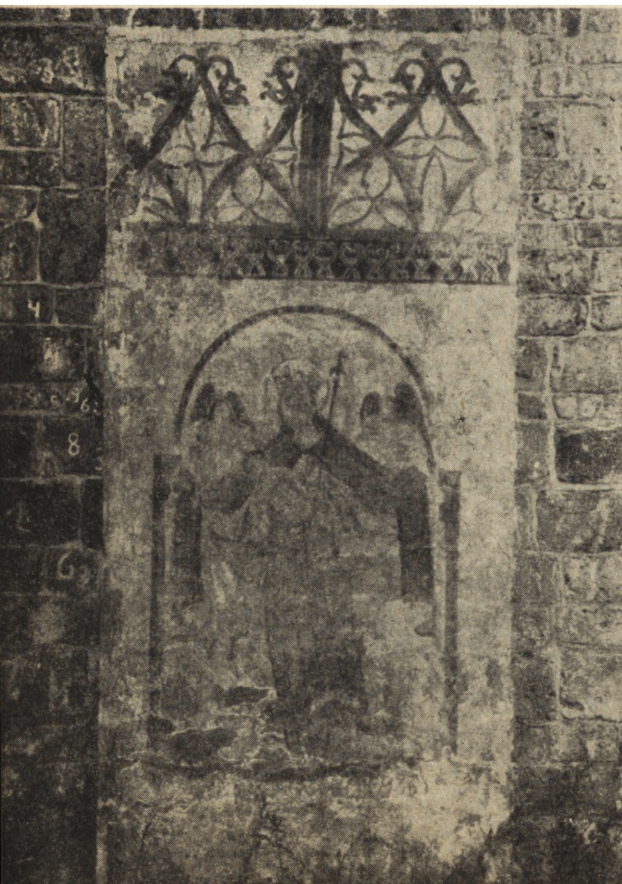
Ryc. 129. Malowidło na pdn. ścianie kościoła św. Jana w Siewierzu.

Przy usuwaniu skarp w części środkowej ściany pldn. odsłonięto dobrze zacho-

wane malowidło z XVI wieku przedstawiające Madonnę z Dzieciątkiem, u dołu malowidła fundatorowie i napis gotycki. By nie uszkodzić obrazu naprostowano ścianę południową. Praca została bardzo starannie wykonana bez jakiegokolwiek pęknięcia murów. Kościół miał zostać ponownie nakryty płaskim stropem.
