H. Dziurla

Województwo szczecińskie (1953-1955)

Ochrona Zabytków 8/4 (31), 276-279

WOJEWÓDZTWO SZCZECIŃSKIE
(1953—1955) *

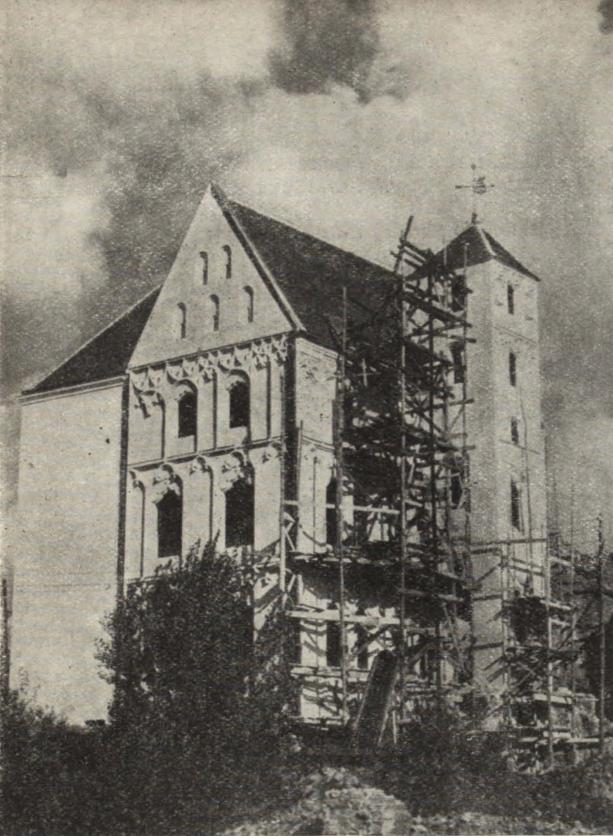
Ryc. 248. Kamienica Loitzów w Szczecinie w czasie odbudowy.

Kamienica Loitzów w Szczecinie, zabytek z ok. 1540 roku, o cechach typowych dla pomorskiej architektury przejściowej między gotykiem a renesansem, uległ w czasie działań wojennych kompletnemu wypaleniu. Zostały tylko kapitałne mury bez stropów. Niebezpieczny stan pogarszały pionowe pęknięcia ścian. Mimo prowizorycznych zabezpieczeń stan obiektu wymagał niezwłocznego przystąpienia do odbudowy. Roboty rozpoczęto w roku 1954, przeznaczając budynek na siedzibę Liceum Sztuk Plastycznych. Projekt rekonstruuje w zasadzie dawny układ wnętrza, z tym, że charakterystyczną starą, kręconą klatką schodową w wieży, ze względu na niewystarczające rozmiary pozbawia dawnej funkcji. Nowa klatka odpowiedniej szerokości oraz urządzenia sanitarne zostały zaprojektowane

w przybudówce, postawionej na zarysie starego małego budynku, który niegdyś przylegał od strony zachodniej do Kamienicy Loitzów. Do nowo projektowanych elementów należą szczyty, dla których nie posiadamy żadnych przekazów do rekonstrukcji ich wewnętrznego podziału. Jako elementem nowym starano się nadać formę neutralną i niekonkurującą z bogatą dekoracją maswerkową ścian. W całości przywrócono obiektowi dawną bryłę, której wygląd oparto zresztą na przekazach ikonograficznych. Dach pokryto starą dachówką (karpiówką) o dużych rozmiarach. Ściany wraz z elementami dekoracji otynkowano jednolicie niebarwioną wapienną zaprawą, opierając się tutaj na autentycznych partiach zachowanego tynku. Obecnie prace dobiegają końca i w grudniu br. obiekt będzie oddany do użytku.

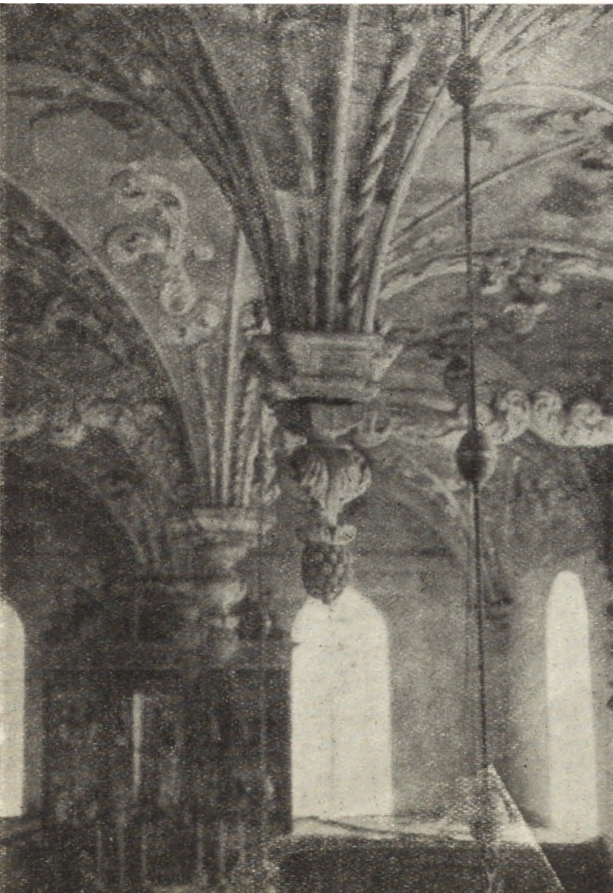
Ryc. 249. Strop w kościele w Brzesku.

Granitowy kościół z XIII wieku w Brzesku, now. pyrzycki posiada osobliwy strop drewniany z 1697 roku, wykonany w formie podwieszonych sklepień z rzeźbionym ornamentem roślinnym i polichromią. W czasie działań wojennych uległ uszkodzeniu szczyt zachodni, pokrycie dachu oraz jedno przęsło stropu nad empora organowa. Do roku 1952 obiekt posiadał prowizoryczne pokrycie, które nie zabezpieczało murów ani cennych stropów przed szybko postępującą destrukcją i zniszczeniem (woda deszczowa). W roku 1953 przystąpiono do stałego pokrycia dachu (zabytkowa karpiówka), oraz uzupełniono ubytki szczytu zachodniego. Wykonano również nową sygnaturkę zharmonizowaną z całością bryły kościoła. Stropy wymagają jeszcze w przyszłości zabiegów konserwatorskich, niemniej są one tymczasem zabezpieczone przed dalszym zniszczeniem.

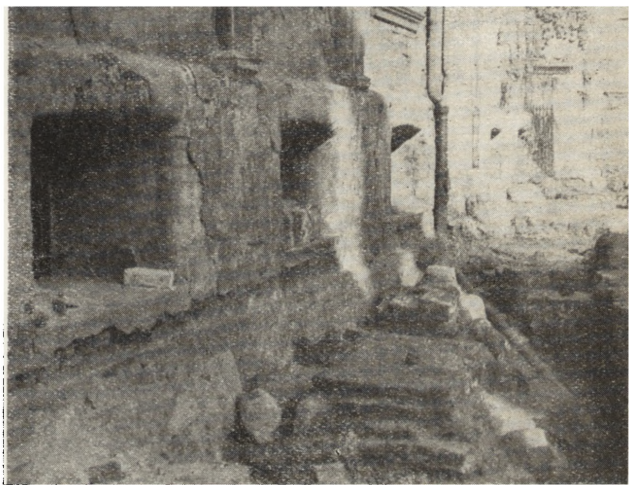
Ryc. 250 i 251. Zamek szczeciński. Makietą i odsłonięty fundament filaru podcienia w dziedzińcu zamkowym.

W związku z projektami odbudowy Starego Miasta w Szczecinie, po licznych dyskusjach i poszukiwaniach ustalono ostateczną formę adaptacji Zamku Szczecińskiego. Ten duży i cenny obiekt renesansowy (kubatura: 107 tys. m³) będzie w okresie przyszłego planu pięcioletniego odbudowywany ze środków Społecznego Funduszu Odbudowy Stolicy na Dom Kultury¹. Równoległe do wykonywanej dokumentacji w roku 1955 prowadzono badania obiektu. W czasie prac odkryto na dziedzińcu partie fundamentowe dawnych krużganków, co dało podstawę opracowania projektu ich rekonstrukcji. Prowadzone badania na elewacjach dziedzińca odsłoniły dawne detale architektury oraz dwa pierwotne otwory drzwiowe. Ciekawe wyniki dały również badania zewnętrznych tynków. Stwierdzono, że renesansowe tynki (r. 1577) posiadały gruboziarnistą strukturę, przez co ich chropowata powierzchnia kontrastowała z gładkimi profilowaniami obramowań okiennych i gzymsów, wykonanych w piaskowcu oraz z boniami narożników i z opaskami portalowymi, wykonanymi też w tynku, ale drobnoziarnistym, o gładkiej powierzchni. Całość, niezależnie od materiału (obojętnie piaskowiec czy tynk) była jednolicie powleczona niebarwioną pobiłą wapienną. W wykopach znaleziono elementy grzebienia attyki niezbędne do rekonstrukcji jego obecnie niepełnej i spaczonej formy.

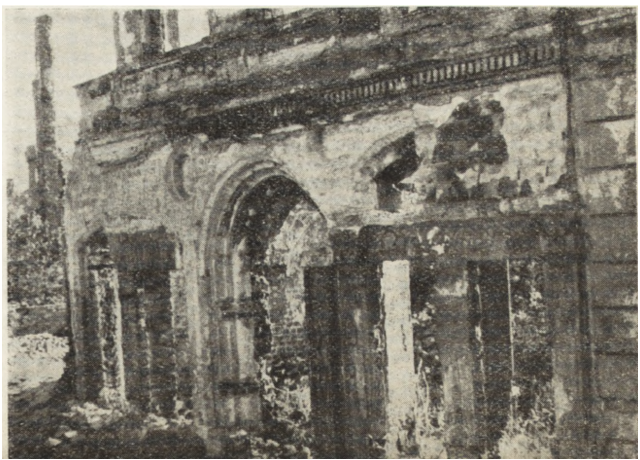
skiej. Pod warstwami późniejszych tynków odkryto renesansowe wykroje i profilowania otworów okiennych i drzwiowych, których rozmieszczenie na fasadzie świadczy o trwających jeszcze w architekturze mieszczańskiej tradycjach budownictwa gotyckiego. Otynkowane profilowania z cegiel pokrywają ślady dawnego malowania (kolor różowy i zielony).

Ryc. 252. Odsłonięte elementy fasady renesansowej domu przy ul. Kuśnierskiej w Szczecinie.

Równocześnie z pracami na Zamku, prowadzono badania czterech fasad zniszczonych budynków przy ul. Kuśnierskiej

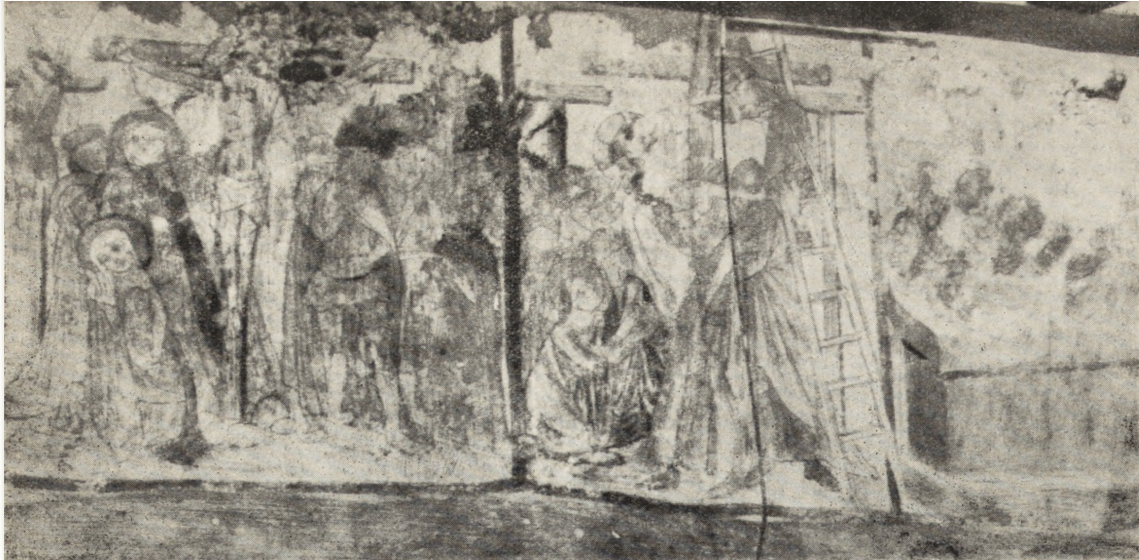
Ryc. 253. Fragment polichromii gotyckiej w kościele w Grzędzicach przed konserwacją

W roku 1954 przeprowadzono zabezpieczenie późnogotyckiej polichromii wnętrza kościoła gotyckiego w Grzędzicach, pow. Stargard.

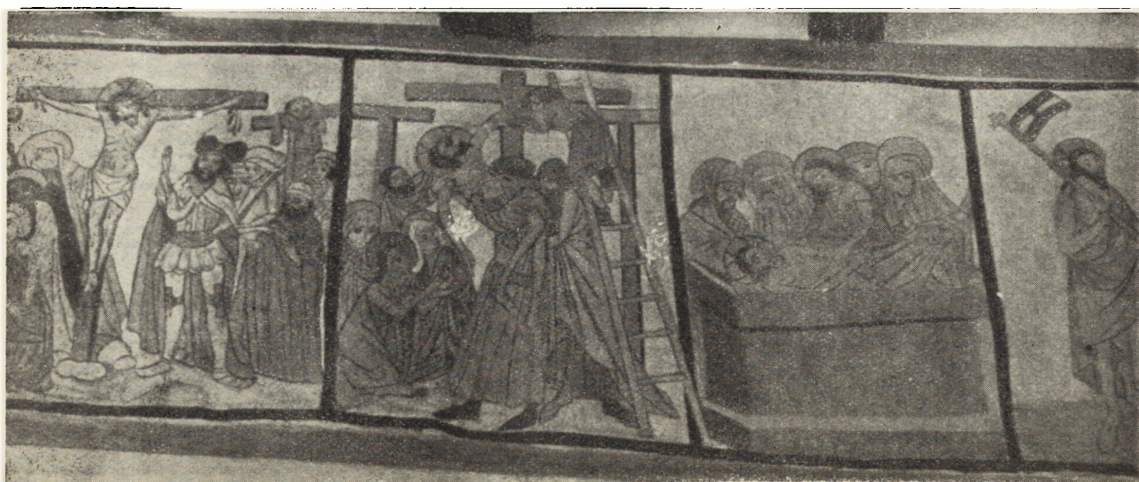
Ryc. 254. Fragment polichromii gotyckiej w kościele w Grzędzicach po konserwacji

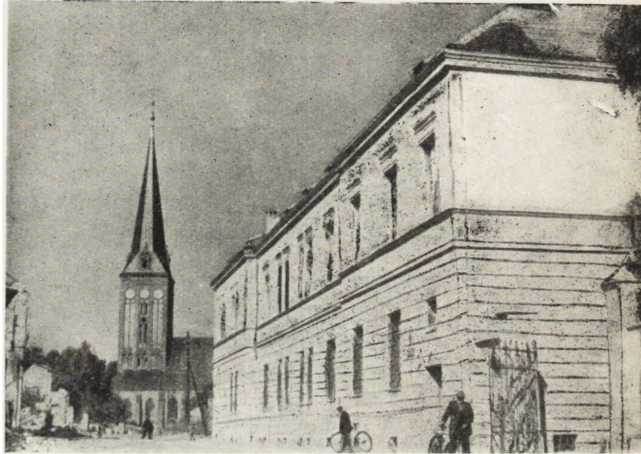
Ryc. 256. Przebudowany budynek nowej poczty w Stargardzie.

Konieczność odbudowy w latach 1953—54 na terenie Starego Miasta w Starogardzie wypalonego budynku poczty, która swoim agresywnym wyrazem neogotyckiej architektury z XX wieku kłóciła się z autentycznymi obiektami wysokiej klasy gotyckiego budownictwa, znajdującymi się w bezpośrednim sąsiedztwie (ciąg murów z Bramą Pyrzycką i kościół św. Jana) pozwoliła na przebudowę elewacji łącznie ze zbcieniem glazurowanej powierzchni cegieł i otynkowaniem budynku. W ten sposób elewacje otrzymały bardziej spokojny i neutralny charakter i wydaje się, że mogą stanowić przykład wydobywania właściwego wyra-
