# Kamienica przy pl. Grzybowskiem 16 w Warszawie

Ochrona Zabytków 12/2 (45), 123-124

### KAMIENICA PRZY PL. GRZYBOWSKIM 16 W WARSZAWIE

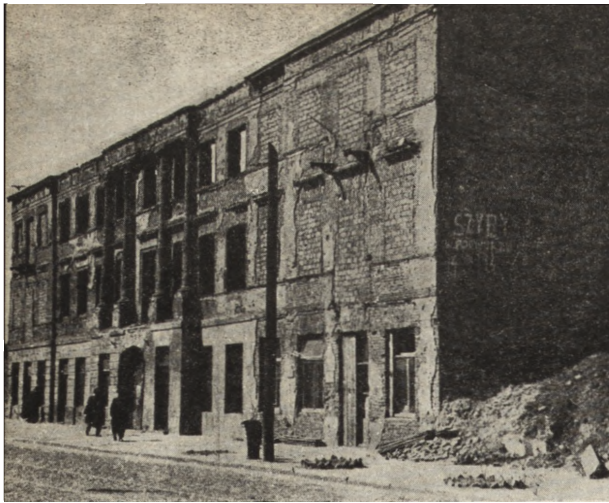
Surową elewację o trzech kondygnacjach ujętą dwoma ryzalitami ozdabiał cztero kolumnowy portyk pozorny wielkiego porządku. Nadokienniki i piętra spełniały rolę gzymsu kordonowego. Silnie wysunięty gzyms koronujący ocieniał metopy i tryglify fryzu.

Ryc. 99. Warszawa — kamienica przy pl. Grzybowskiem 16.

Elewacja ta wykazuje wyraźne podobieństwo do elewacji wielu budynków w Warszawie z I połowy XIX — jak np. kamienicy przy ul. Nowy Świat 35 (pałac Hołowczyca wzniesiony przez Corazkiego w 1820 r.), Nowy Świat 49 (dom Bentkowskiego z l. 1819—22, architekt Szpilowski), Nowy Świat 53 (tzw. pałac Puśłowskich przebudowany ok. 1822 r.). Widoczne jest ono zwłaszcza w rozwiązaniu partii centralnej budynku za pomocą prawie identycznego portyku. Również proporcje elewacji, rozmieszczenie i wymiary okien, oraz dekoracja utrzymana w charakterze surowego klasycyzmu wiążą omawianą kamienicę z architekturą tzw. klasycyzmu warszawskiego.

Budynek spłonął w 1939 r. Pozostały mury zewnętrzne z większością tynków. Późniejsze działania wojenne nie zmieniły stanu zachowania, w 1948 r. oszacowano zniszczenie kamienicy na 60%. W tym okresie na parterze umieszczono sklepy prywatne, których właściciele zostali zobowiązani do zabezpieczenia całości murów.
