# Działoszyn - zameczek.

Ochrona Zabytków 15/2 (57), 71-73

*Działoszyn — zameczek*

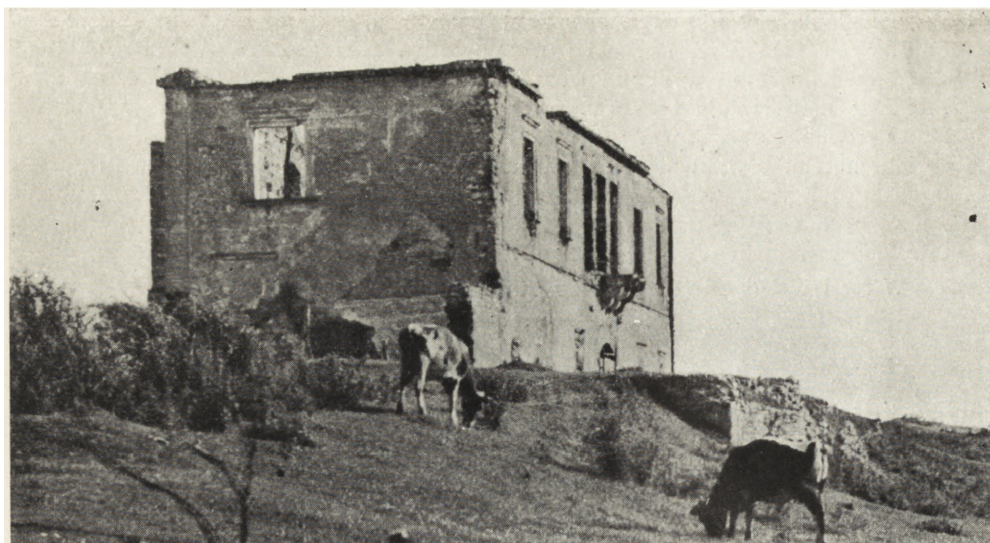
Ryc. 1. Działoszyn, zameczek, elewacja północna i zachodnia przed odbudową (fot. W. Tomicka)

Zameczek, pochodzący z przełomu XVI/XVII w. popadł w ruinę na początku XX wieku. W momencie rozpoczęcia prac konserwatorskich zachowane były mury zewnętrzne, sklepienia piwnic i parteru z fragmentami dekoracji sklepiennych, częściowo — profilowana kamieniarka otworów okiennych oraz pierwotna dekoracja elewacji, wykonana w technice sgrafitto przykryta późniejszymi tynkami. Prace objęły wzmocnienie stanu technicznego zachowanych sklepień i ścian budynku, rekonstrukcję szczytów (w formie neutralnej) i pokrycie dachem, odtworzenie podziałów wewnętrznych piętra, remont wnętrza i założenie instalacji. Pracami typu ściśle konserwatorskiego objęto zachowaną kamieniarkę oraz sgrafitto elewacji.

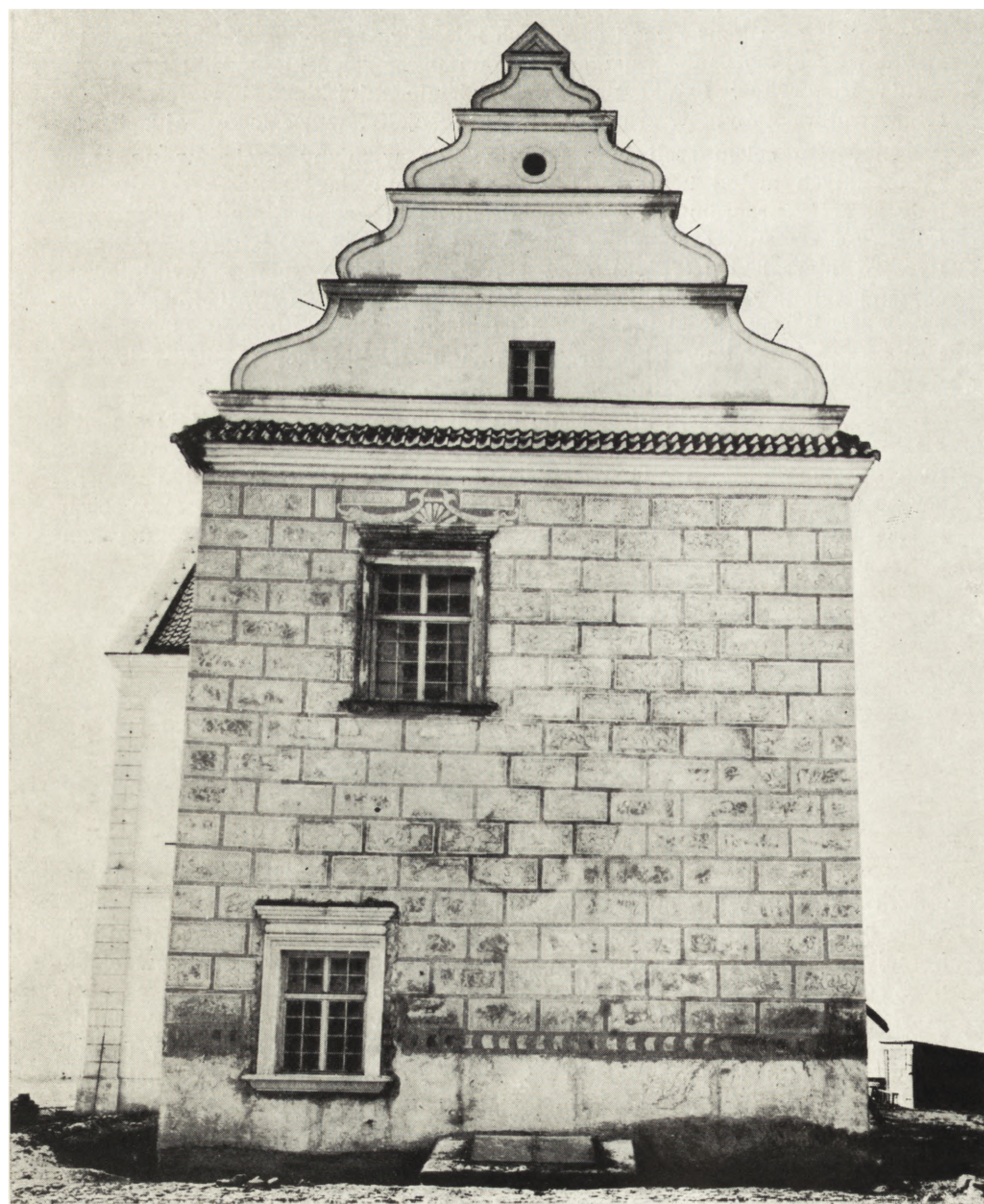
Ryc. 2. Działoszyn, zameczek, elewacja północna po odbudowie (fot. W. Tomicka)

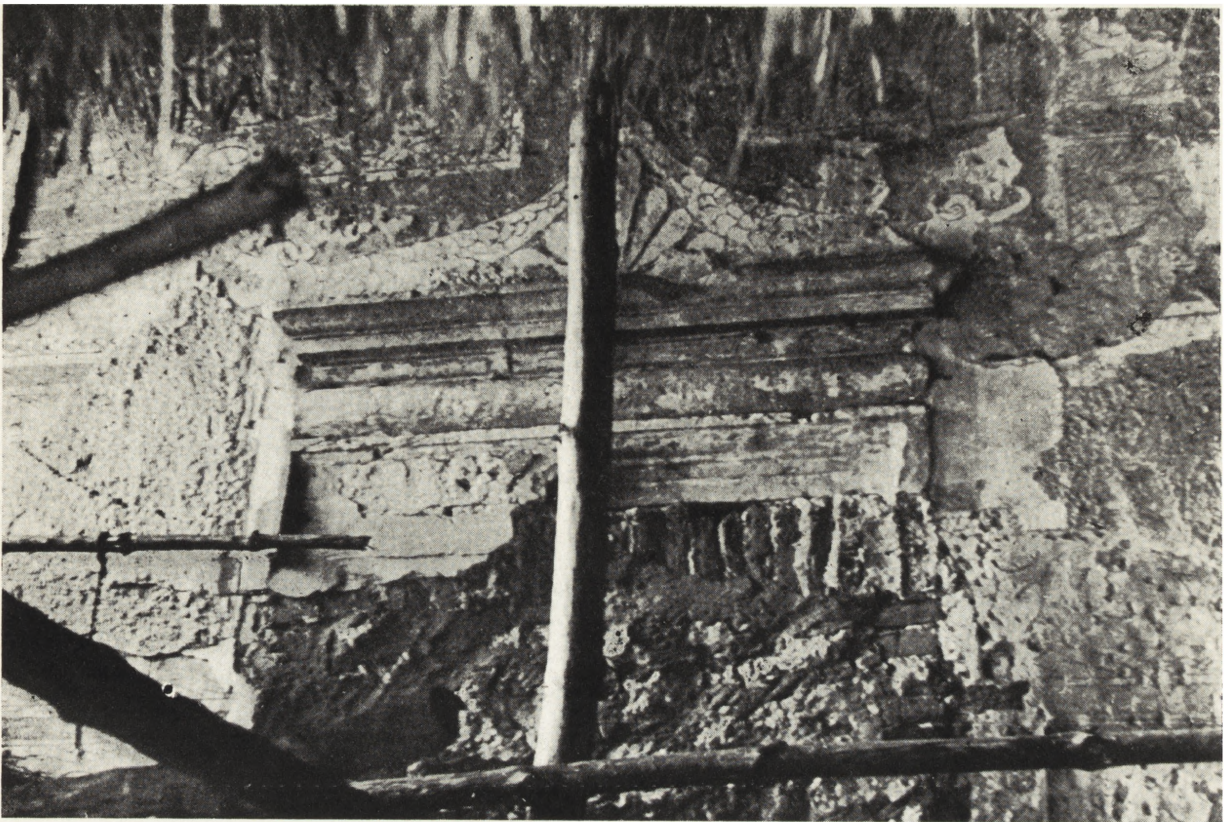
Ryc. 3. Działoszyn, zameczek, fragment dekoracji sgrafitto na elewacji wschodniej, stan przed konserwacją  
(fot. PKZ Warszawa — J. Szandomirski)

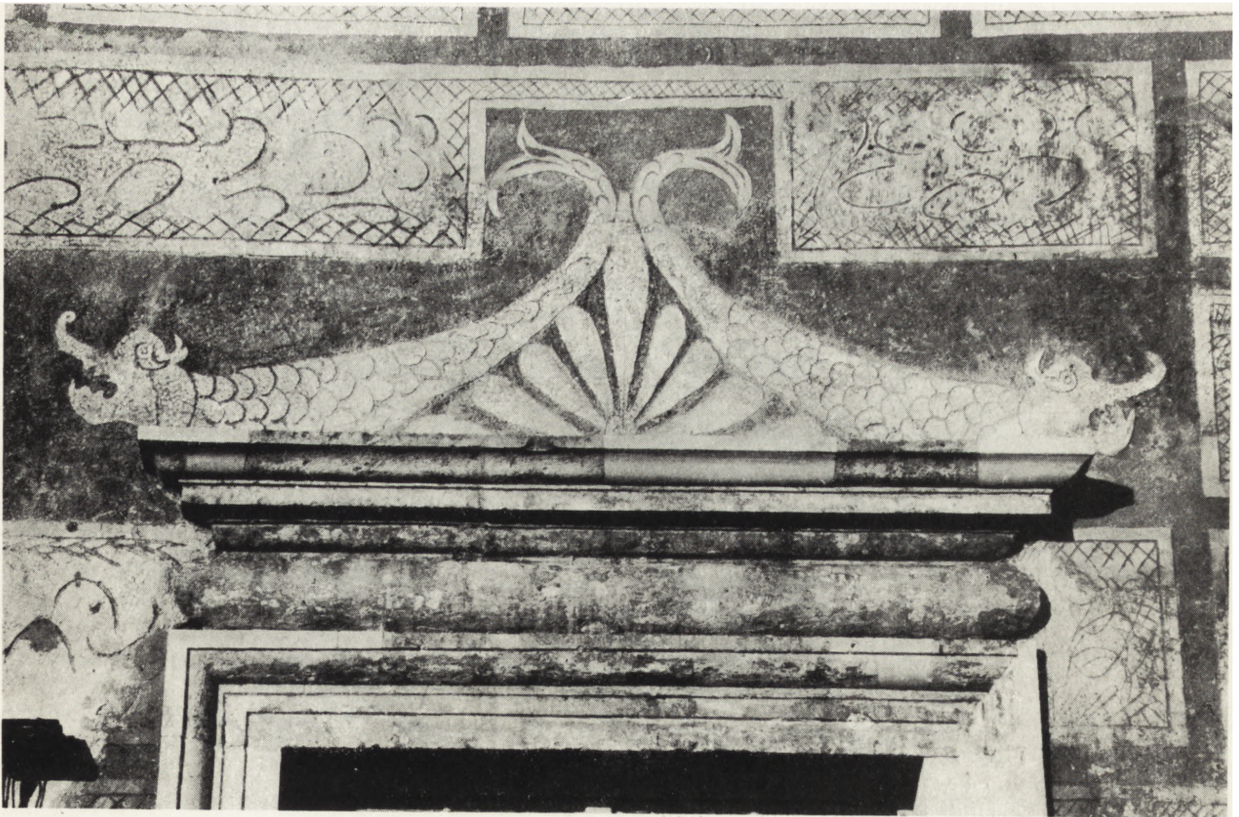
Ryc. 4. Działoszyn, zameczek, fragment dekoracji sgrafitto na elewacji wschodniej, stan po konserwacji  
(fot. PKZ Warszawa)
