Zamek w Świdwinie

Ochrona Zabytków 15/4 (59), 86-89

1962

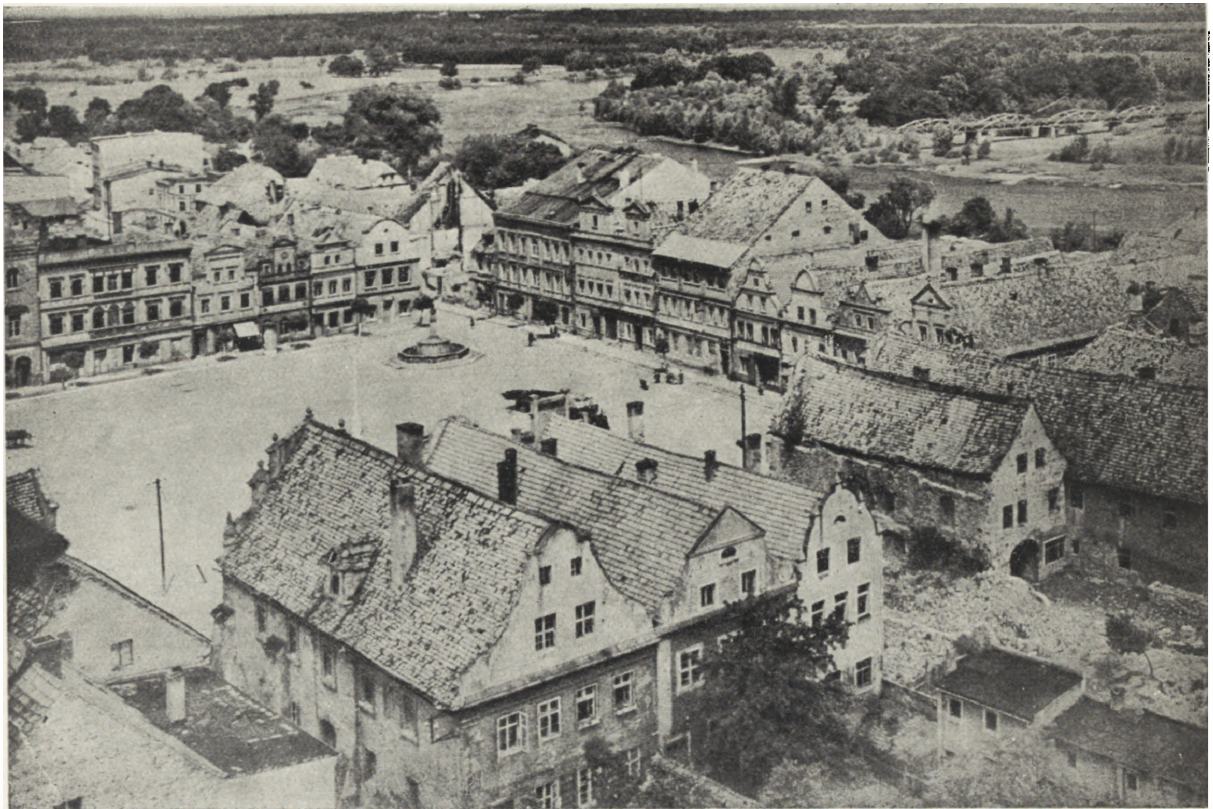
Ryc. 12. Bytom Odrzański, ogólny widok Rynku przed przystąpieniem do prac konserwatorskich. Pierwszy z prawej — budynek hotelu pod Złotym Lwem (fot. J. Szandomirski)

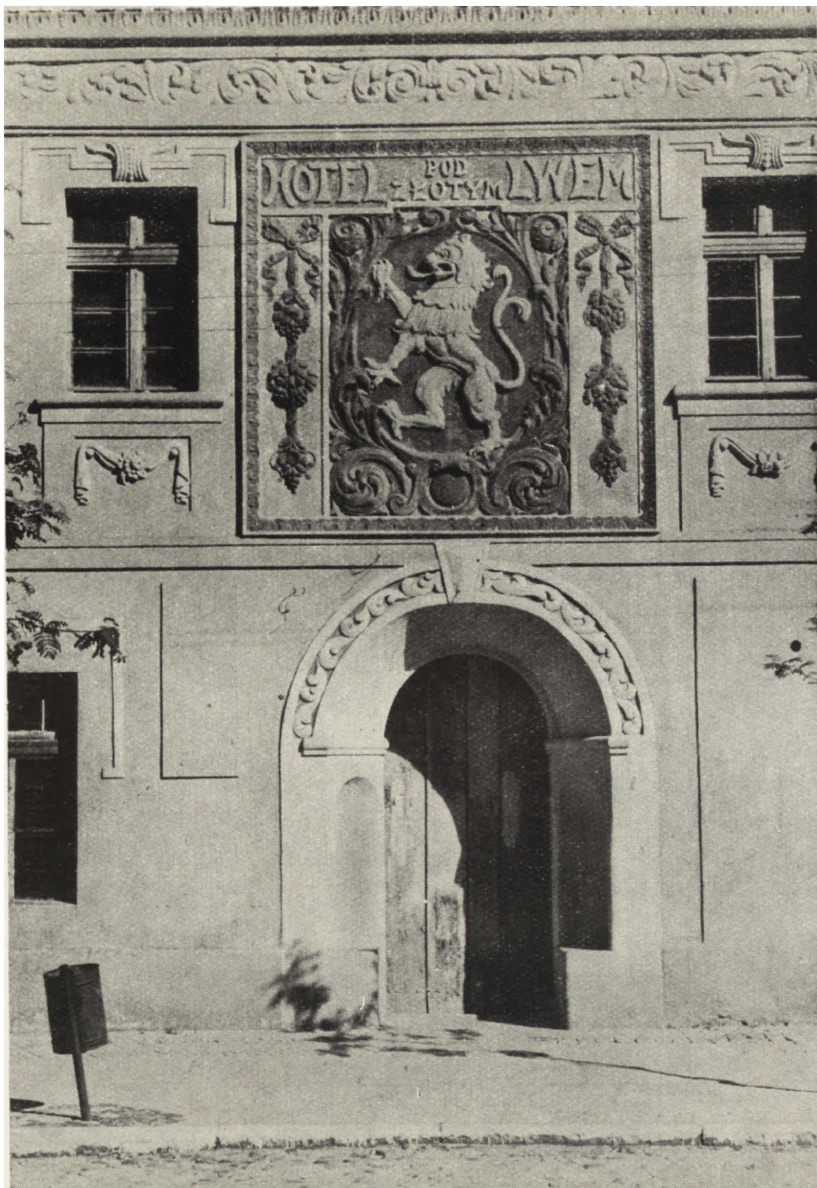
Ryc. 14. Bytom Odrzański, hotel pod Złotym Lwem, fragment elewacji, stan po konserwacji (fot. S. Kowalski)
