Zamek w Oporowie

Ochrona Zabytków 16/1 (60), 53-57

1963

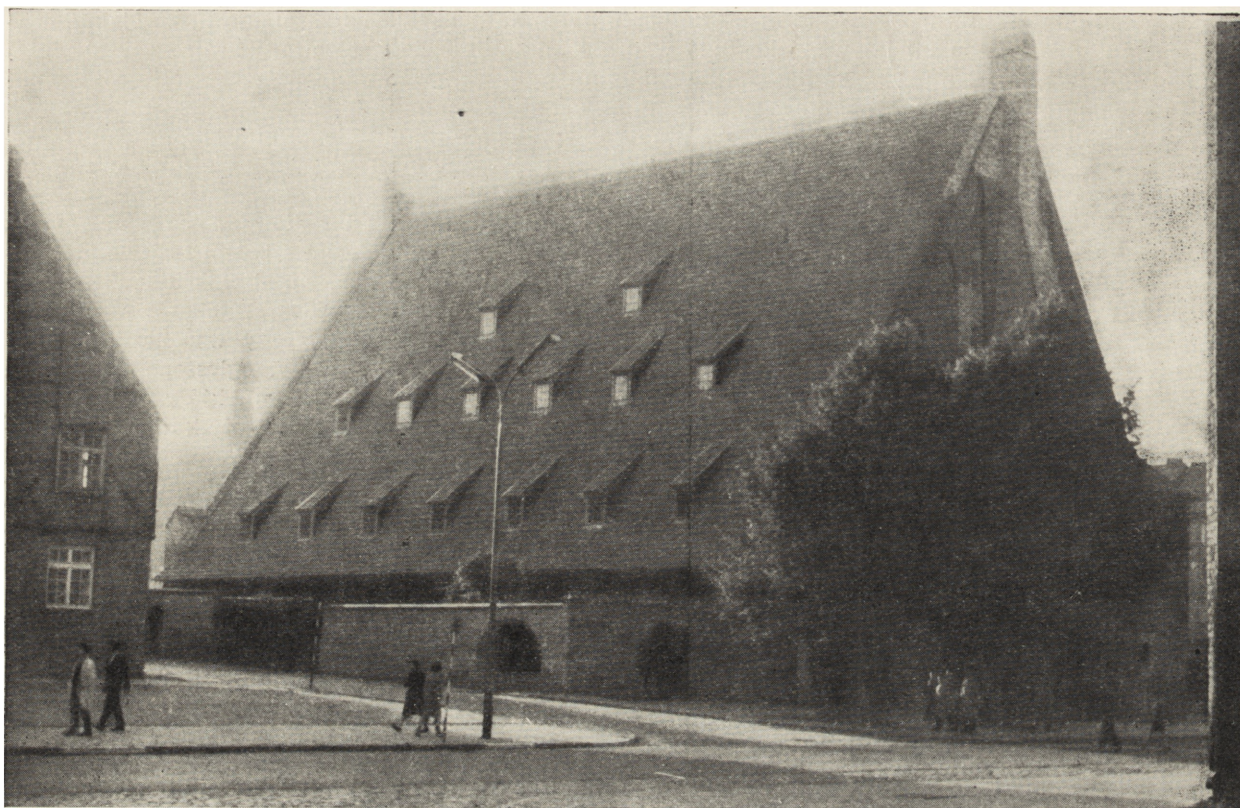
Ryc. 4. Gdańsk, Wielki Młyn, stan po odbudowie. Widok od strony płd.-wschodniej (fot. M. Paździor)

Pochodzący z XVI wieku, usytuowany na małej wysepce rzeki Motławy, został zniszczony w czasie działań wojennych w 1945 r. Pozostały jedynie mury kapitelne. Z okazji „Dni Gdańska”, w ramach obchodów „Millenium” budynek został odremontowany na zlecenie Miejskiej Rady Narodowej w Gdańsku kosztem blisko 4 milionów złotych (wg projektu inż. J. Chrzanowicza, PKZ Gdańsk). Uzupełniono ubytki w murach, założono nową więźbę dachową. Kąt nachylenia połaci dachowych odtworzony został wg zachowanego częściowo szczytu budynku, świetliki w dachu zaprojektowane zostały — ze względu na brak przekazów ikonograficznych — wg analogii do innych budynków tego typu. Uporządkowano otoczenie, zachowując przepływ wody pod budynkiem. W jednoprzestrzennym wnętrzu znalazła pomieszczenie, otwarta w dniu 22 lipca, wystawa pt. „Polska na morzu”. W dalszym ciągu projektuje się adaptację budynku na salę widowiskową lub dom pracy twórczej.

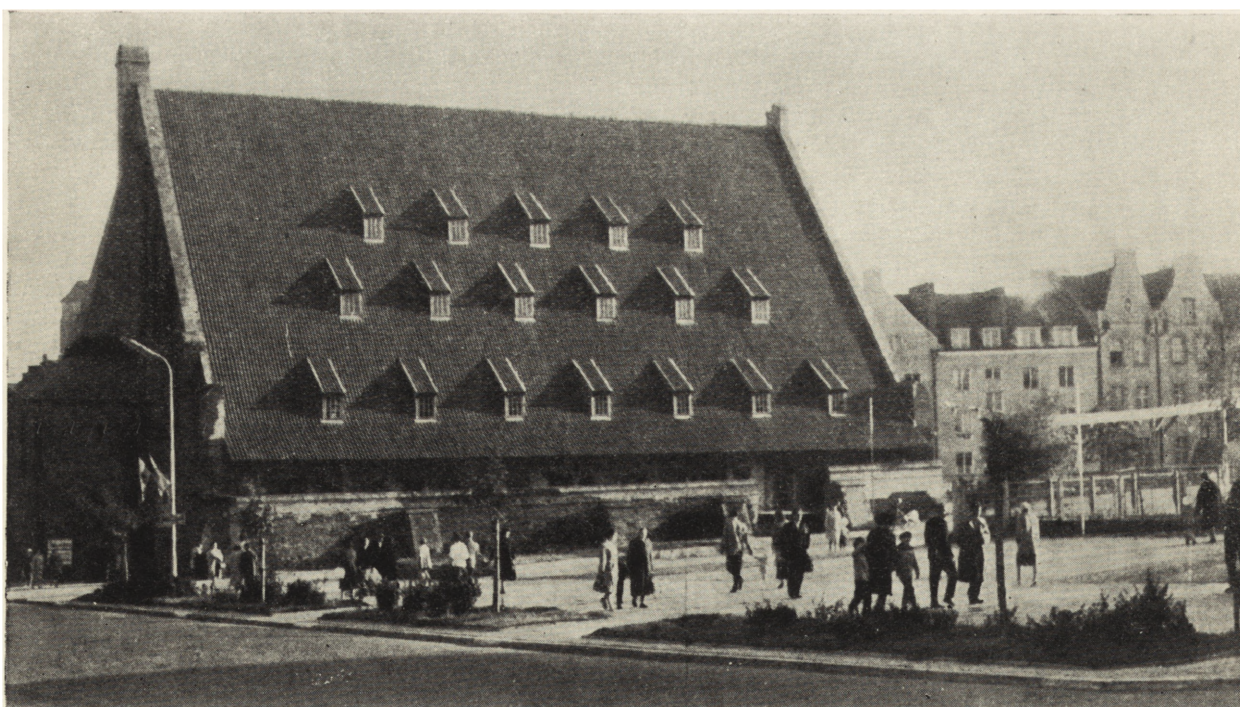
Ryc. 5. Gdańsk, Wielki Młyn, stan po odbudowie. Widok od strony płn.-zachodniej (fot. M. Paździor)

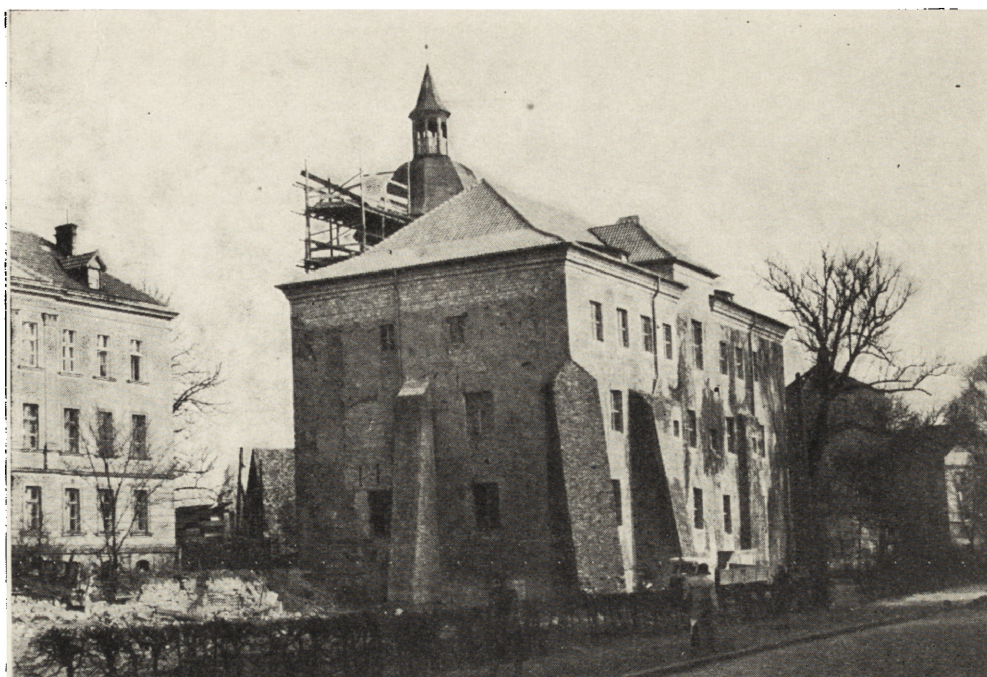
Ryc. 6. Słupsk, zamek, widok podczas odbudowy (fot. F. Ptaszyński)

Prace zabezpieczające przeprowadzone zostały w latach 1951—1953. Aktualny projekt adaptacji budynku (inż. Adam Stefanowicz, PKZ Gdańsk) stał się podstawą do rozpoczęcia prac remontowych w 1959 r. Obejmują one wzmocnienie ścian wieńcami stropów żelbetowych, wzmocnienie skarp, odbudowę zniszczonych kondygnacji wieży i przykrycie jej nowo projektowanym hełmem, instalacje, konserwację zachowanych sklepień krzyżowych w piwnicach oraz klatkę schodowej. Zakończenie prac przewidziane jest w 1964 r. Zamek przeznaczony jest na pomieszczenie muzeum regionalnego (ok. 1000 m² powierzchni użytkowej). F. P.

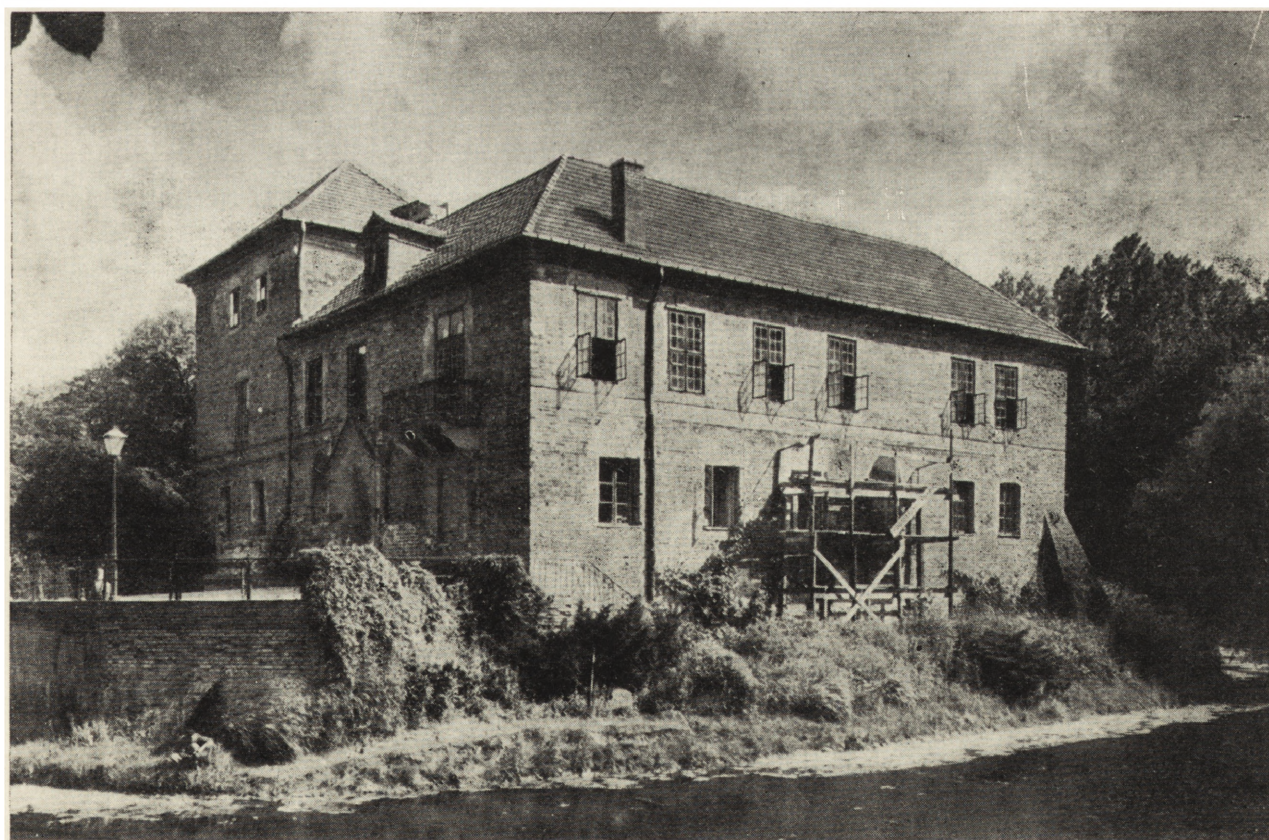
Ryc. 7. Oporów, zameczek, elewacja południowa w trakcie odmurowywania profilu gotyckich okien (fot. PKZ — K. Kowalska)

Prace architektoniczne obejmują m. in. założenie ponad stropami belkowanymi stropów ogniotrwałych, wiążących konstrukcyjne mury budynku, nową więźbę dachową i przywrócenie pierwotnego kąta nachylenia połaci dachu, przywrócenie ganku drewnianego w dziedzińcu, odmurowanie łuków okien gotyckich w budynku mieszkalnym i kaplicy. Okna kaplicy posiadały, jak stwierdzono, kamienne podziały.

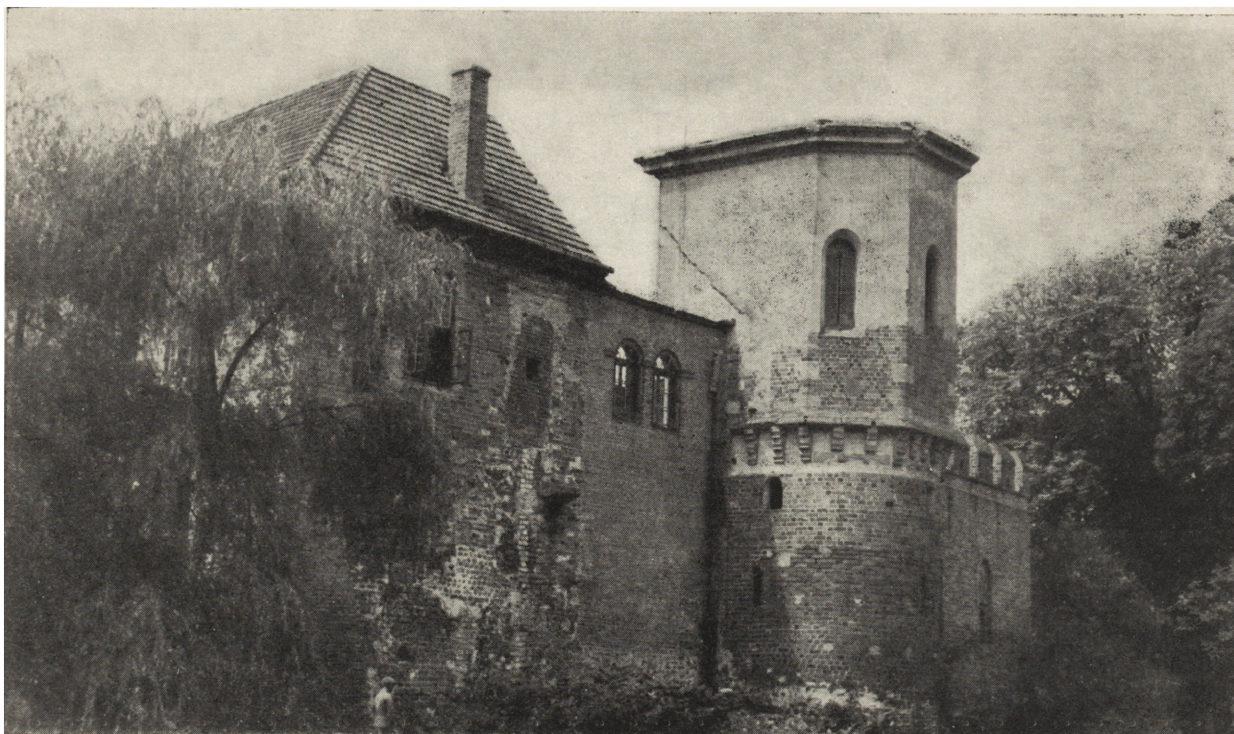
Ryc. 8. Oporów, zameczek, elewacja wschodnia po częściowym zniesieniu XIX-wiecznej dobudówki pomiędzy budynkiem mieszkalnym i kaplicą i w czasie wymiany dachu nad kaplicą (fot. PKZ — K. Kowalska)

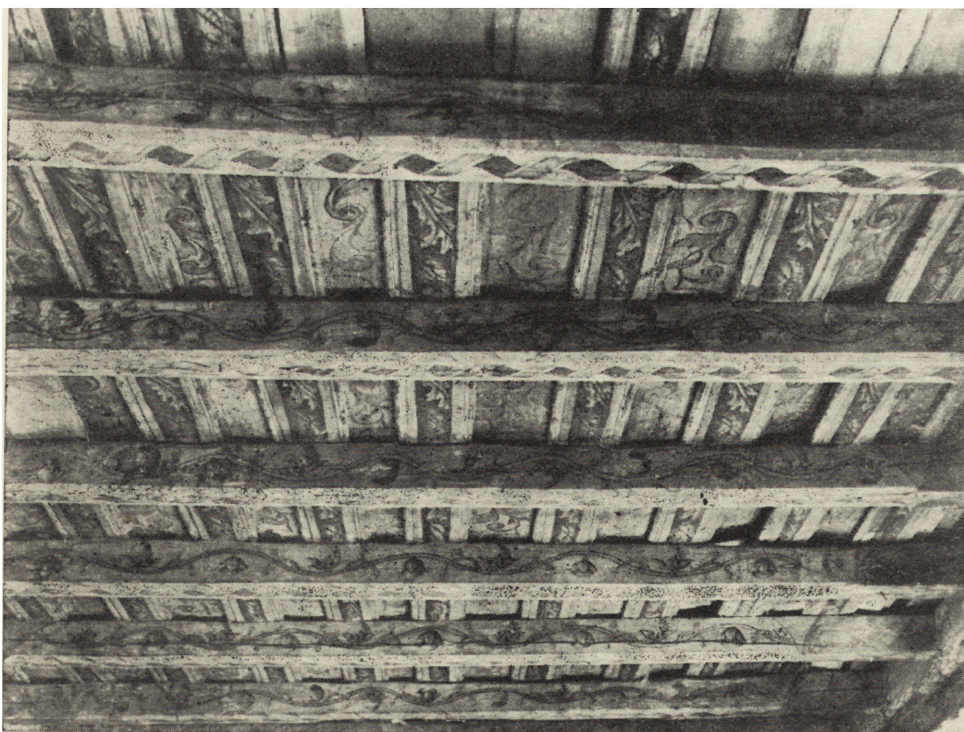
Ryc. 9. Oporów, zameczek, jeden z zachowanych stropów polichromowanych w sali I piętra a. Stan po zdjęciu XIX-wiecznego sufitu (fot. PKZ—K. Kowalska)

jest impregnacja drewna oraz konserwacja malowideł (Pracownia Malarska PKZ w Warszawie).
