Stanisław Kowalski

Prace konserwatorskie - województwo zielonogórskie (1963-1973)

Ochrona Zabytków 27/4 (107), 310-332

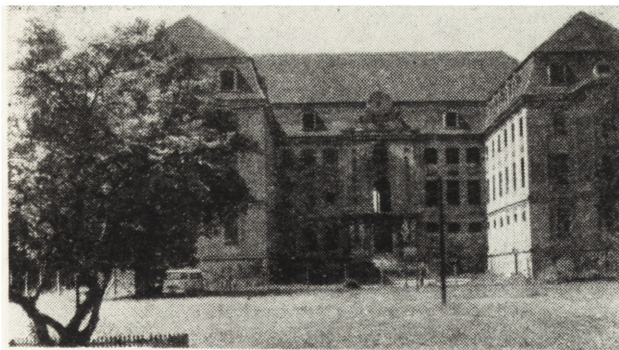
1. Brody, pow. Lubusko, pałac po trwałym zabezpieczeniu

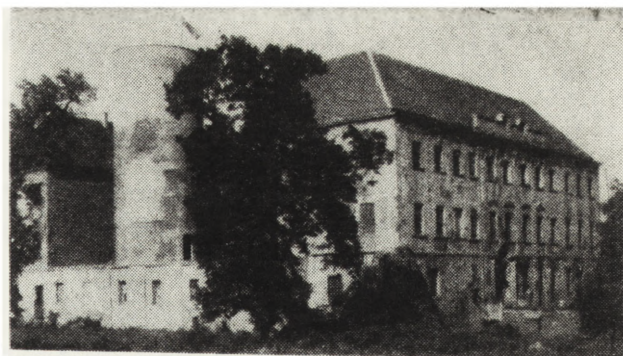
2. Głogów, zamek po trwałym zabezpieczeniu (fot. Cz. Łuniewicz)

Głogów. Zamek Piastowski, murowany z cegły, gotycki z XIII—XIV w. przebudowany w okresie baroku, zniszczony silnie w okresie ostatniej wojny. W 1966 r. zakończono prace budowlane związane z trwałym zabezpieczeniem obiektu. W trzy lata później określony został program użytkowy dla zamku, a w 1971 r. powstała w PKZ — Poznań (inż. W. Kasprzycki) dokumentacja techniczna adaptacji obiektu na klub hutnika i muzeum metali kolorowych. Pierwszy etap odbudowy, prowadzonej przez Oddział PKZ w Poznaniu, finansuje od 1972 r. Huta Miedzi w Głogowie. Klub hutnika oddany zostanie do użytku w 1975 r. muzeum zaś w 1978 r.

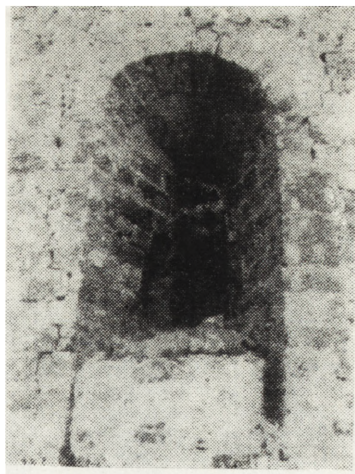
3. Iłowa, pow. Szprotawa, kościół Św. Andrzeja, ościeże okna romańskiego odsłonięte w trakcie prac remontowych (fot. S. Kowalski)

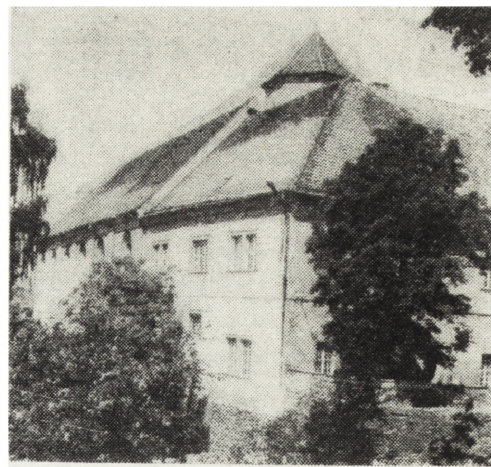
4. Koźuchów, pow. Nowa Sól, zamek po zagospodarowaniu (fot. Cz. Łuniewicz)

Koźuchów, pow. Nowa Sól. Zamek murowany z kamienia i cegły, gotycki z XIV w., przebudowany i powiększony w XVI i XVII w. Od 1945 r. do 1963 r. nie użytkowany, przetrwał w dobrym stanie dzięki Edmundowi Szajerowi, społecznemu opiekunowi, który mieszkając w zamku nie dopuścił do jego dewastacji. Przez wiele lat pełnił społecznie funkcję dozorcę i konserwatora, naprawiającego wszelkie uszkodzenia, szczególnie dotyczące dachu. W latach 1973—1974 dzięki staraniom ówczesnego Przewodniczącego Prezydium MRN Czesława Chabury zamek odrestau-

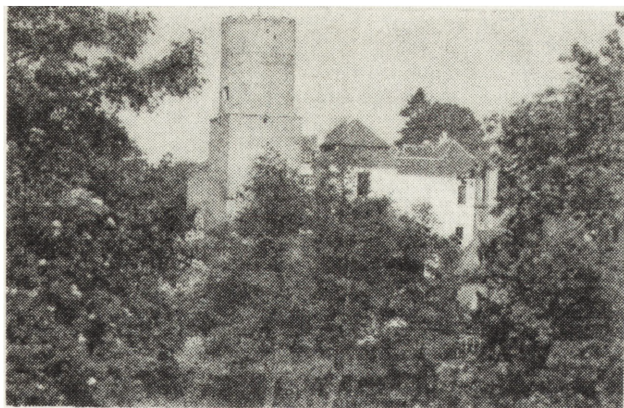
5. Łagów, pow. Świebodzin, widok na odremontowany zamek od strony wschodniej (fot. Cz. Łuniewicz)

Sztuki. Stan techniczny obiektu był bardzo zły. Zniszczone węzły konstrukcyjne dachu spowodowały jego silne ugięcie, rozpieranie gzymsu wieńczącego i zwichrzenie pokrycia. Przebudowane w XIX w. wnętrza prezentowały się niezbyt udanie i pozbawione były urządzeń sanitarnych. Ogrzewanie było piecowe, a instalacja elektryczna położona na tynkach. Nie dysponując odpowiednimi środkami na niezbędny remont, Stowarzyszenie Historyków Sztuki przekazało zamek Towarzystwu Muzycznemu im. H. Wieniawskiego w Poznaniu. W 1962 r. Towarzystwo rozpoczęło jego remont z przeznaczeniem na dom pracy twórczej. W 1968 r. w trakcie trwającego remontu obiekt przejął i dalsze prace finansował Powiatowy Ośrodek Sportu i Turystyki w Świebodzinie. Zmienił się także program użytkowy (hotel), a co za tym idzie również standard wyposażenia. Zaszła konieczność wprowadzenia znacznych zmian w projekcie, co spowodowało zahamowanie prac. W rezultacie remont zamku trwał długo, aż do 1972 r., przeprowadzono go jednak starannie, z pietysmem i troską o każdy zabytkowy szczegół⁵. W trakcie robót wydobyto i zakonserwowano wszystkie elementy dawnej struktury i architektonicznego detalu posiadające wartości zabytkowe. Oczyszczono z tynków gotycką wieżę, odslaniając jej ceglana fakturę, otwarto zamurowane krużganki w dziedzińcu, przywrócono gotycki wygląd dawnej kaplicy rekonstruując brakującą połowę sklepienia, odkryto i zakonserwowano kominki, wyreperowano drewnianą klatkę schodową oraz część stolarki okiennej i drzwiowej. Modernizacja wewnątrz przez wprowadzenie instalacji sanitarnych i centralnego ogrzewania podniosła walory użytkowe zamku, nie umniejszając jego wartości zabytkowych. Wprowadzenie turystów na wieżę zamkową ze względu na przepisy przeciwpożarowe wymagało budowy nowej klatki schodowej. Wtopiono ją we wnękę między wieżą a skrzydłem bramnym we wschodniej elewacji. Współczesna a równocześnie spokojna i skromna forma klatki, nie konkurująca z architekturą zabytkową, jest rozwiązaniem najwłaściwszym. Konserwacji poddano otaczające zamek mury obronne, mocno nadwątlone przez czas i warunki atmosferyczne. Uzupełniono wyrwy, przemurowano zwietrzałe warstwy korony, usunięto z najbliższego otoczenia krzewy.

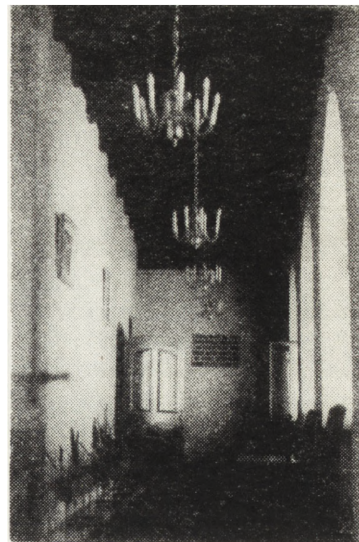
6. Łagów, pow. Świebodzin, fragment wnętrza po konserwacji (fot. Cz. Łuniewicz)

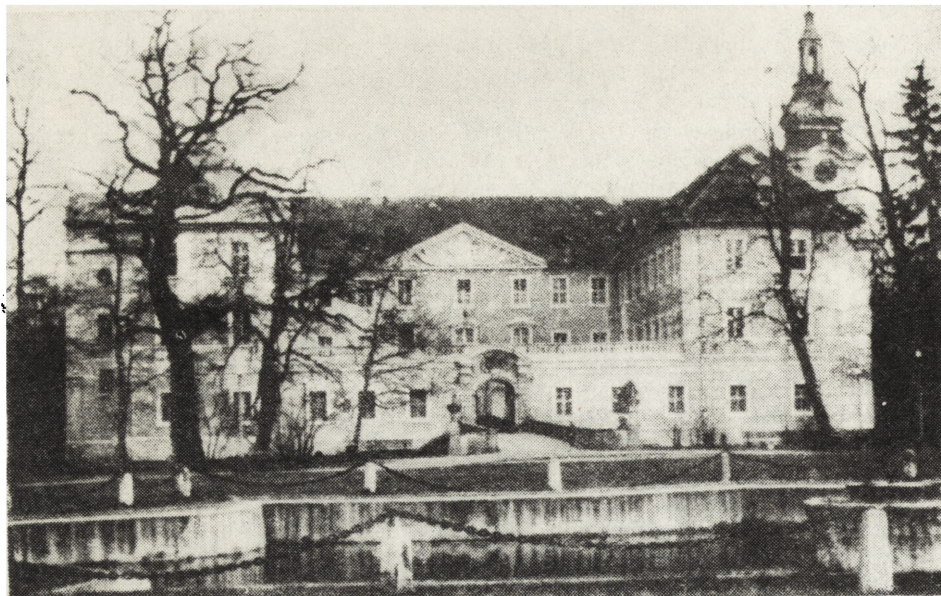
7. Zabór, pow. Zielona Góra, pałac po odbudowie (fot. M. Kukanow)

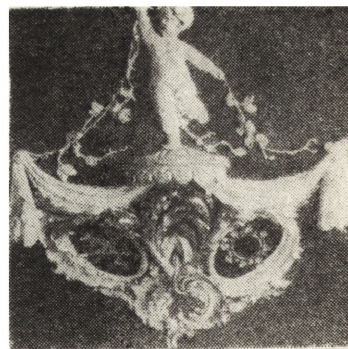
8. Zabór, pow. Zielona Góra, fragment sztukaterii po konserwacji (fot. S. Kowalski)

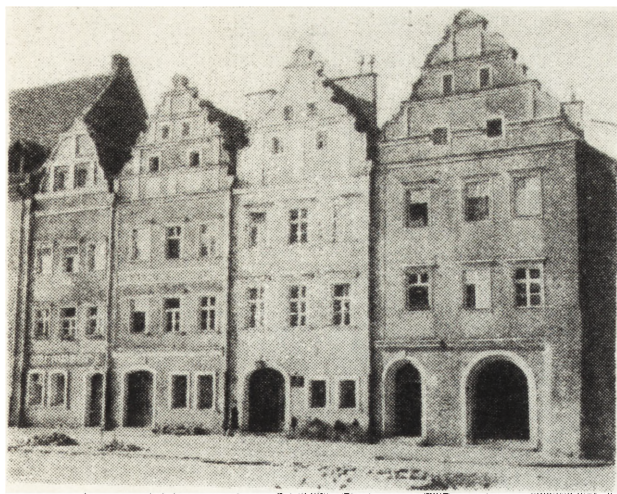
10. Żary, kamienice nr nr 1—2 przy pl. Kościelnym budowie (fot. Cz. Łuniewicz)

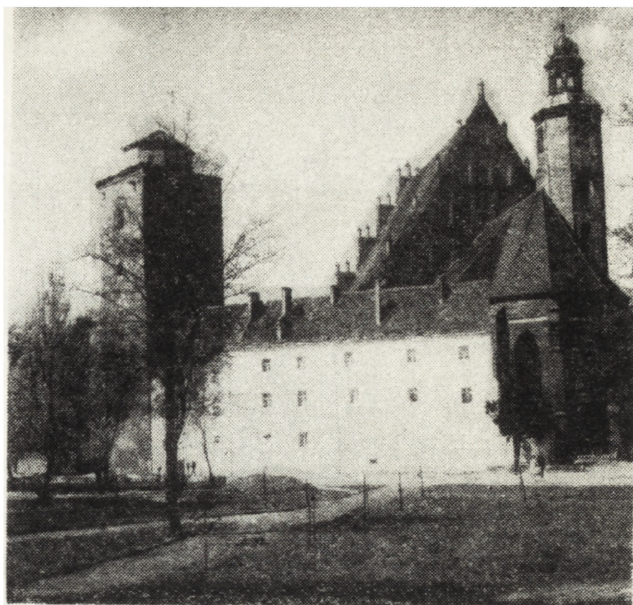
10. Żary, kamienice nr nr 1—2 przy pl. Kościelnym po odbudowie, w głębi zabezpieczony kościół farny (fot. Cz. Łuniewicz)

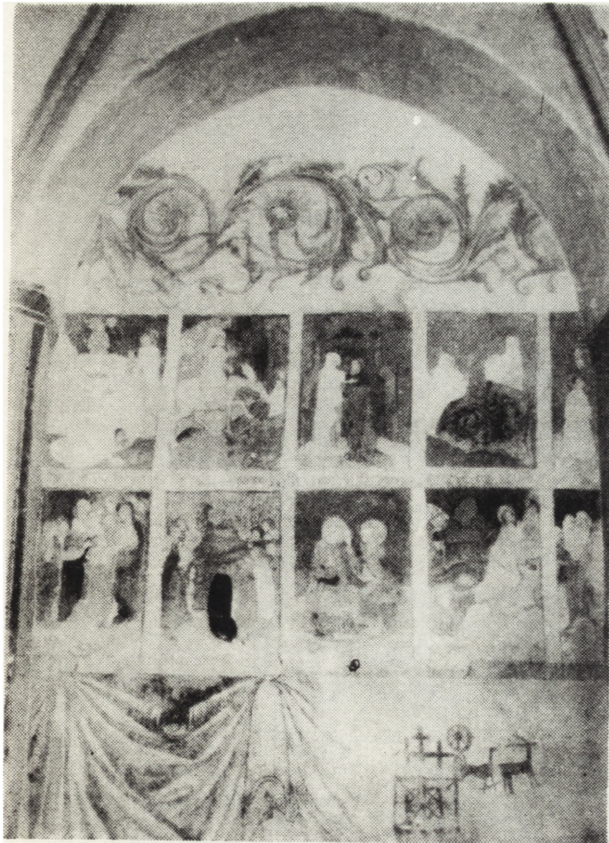
11. Mirocin Górny, pow. Nowa Sól, polichromia w kościele parafialnym po konserwacji (fot. T. Chrzanowski)

Mirocin Górny, pow. Nowa Sól. Polichromia ścienna w miejscowym kościele parafialnym, gotycka z XIV w., zachowana na północnej ścianie prezbiterium. Figuralna o tematyce biblijnej, komponowana w kwaternionach. Część kwaternionów zakryta przyściennymi półfilarami wzniesionymi wraz ze sklepieniem w XV w. W 1964 r. polichromię poddano konserwacji przeprowadzonej przez PKZ-Kraków. Polegała ona na oczyszczeniu warstwy malarskiej, utrwaleniu jej wraz z odspojoną znacznie zaprawą i wypunktowaniu ubytków kreską różniącą się nieco od oryginału w tonacji.

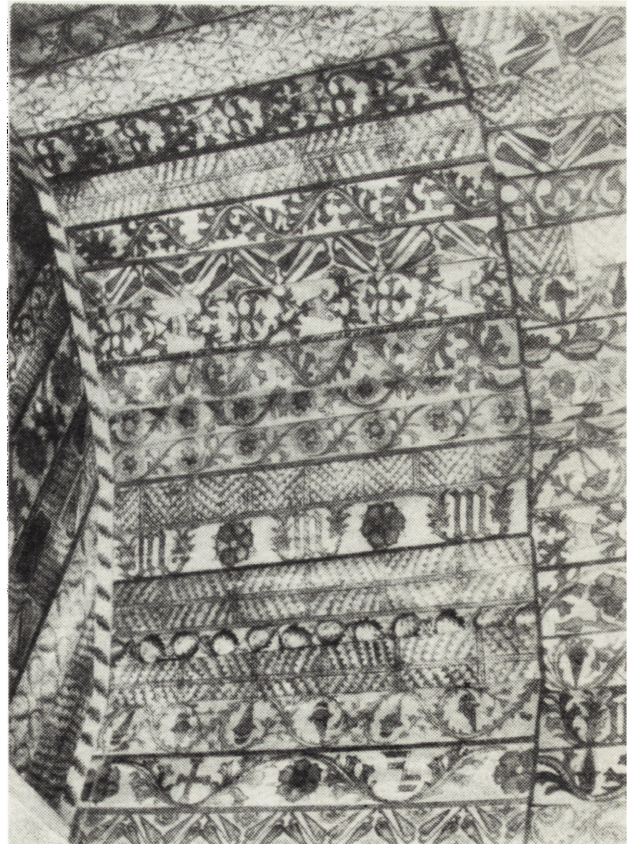
12. Studzieniec, pow. Nowa Sól, polichromia stropu kościoła po konserwacji (fot. R. Bielecki)
