## Z prac nad ewidencją architektury współczesnej (Warszawa-Rembertów)

Ochrona Zabytków 32/3 (126), 221-227

Z PRAC NAD EWIDENCJĄ ARCHITEKTURY WSPÓŁCZESNEJ  
(WARSZAWA-REMBERTÓW)\*Panu Profesorowi  
Wojciechowi Kalinowskiemu

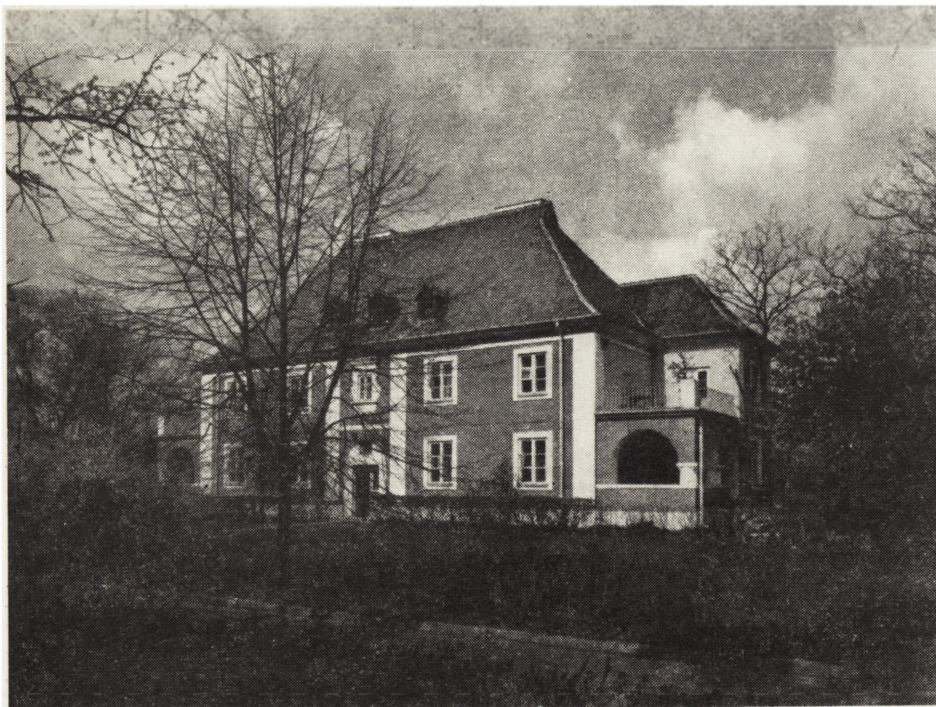
1. Warszawa-Rembertów, Akademia Sztabu Generalnego, ul. Czerwonych Beretów 5, willa oficerska, widok ogólny

1. Warszawa—Rembertów, the General Staff Academy, 5. Czerwonych Beretów Street, officers' villa, general view

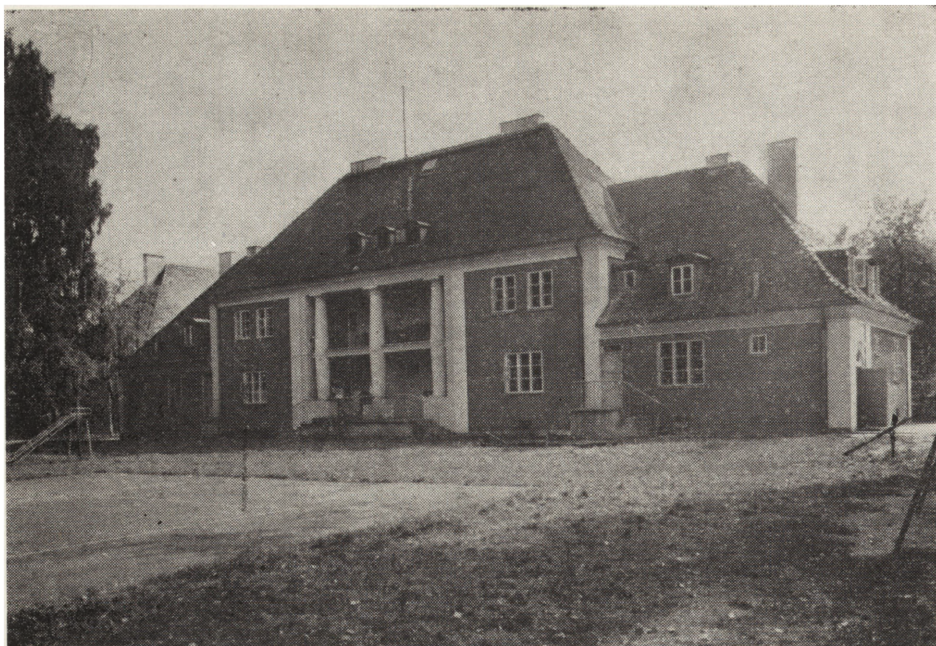
4. Warszawa-Rembertów, Akademia Sztabu Generalnego, ul. Admiralska 3, dom mieszkalny z lat dwudziestych XX w., widok od dziedzińca

4. Warszawa—Rembertów, the General Staff Academy, 3, Admiralska Street, a house from the twenties of this century, view from the courtyard

Budynek przy ul. Admiralskiej 3 jest w stosunku do poprzednich usytuowany centralnie. Odznacza się bardziej

zróznicowaną bryłą dzięki dwóm niższym dobudówkom do części centralnej. Część centralną oraz dobudówki kryje wysoki dach czterospadowy. Na osi części centralnej znajduje się wnęka identyczna jak w budynkach sąsiednich. Ponad nią w połaci dachu mieszczą się trzy lukarny, w połaciach nad dobudówkami — facjaty. Jak i w budynkach poprzednich, dużą rolę w całości kompozycji odgrywają kominy. Elewacja frontowa rozwiązana jest bardzo skromnie.

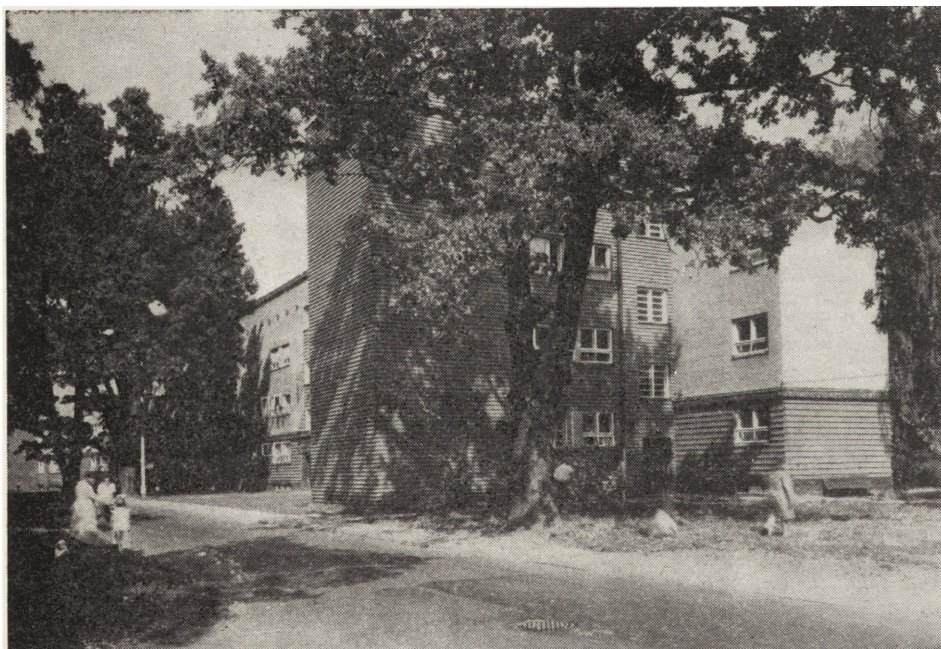
5. Warszawa-Rembertów, Akademia Sztabu Generalnego, ul. Emilii Gierczak 6, dom mieszkalny (1934 r.), widok ogólny

5. Warszawa—Rembertów, the General Staff Academy, 6, Emilii Gierczak Street, building from 1934, general view

Budynek mieszkalny dla podoficerów przy ul. E. Gierczak 6 całkowicie odbiega swoją architekturą od wszystkich wyżej omówionych. Powstał w 1934 r., tj. w czasie, kiedy architektura polska była już po przełomie charakteryzującym się odejściem od form klasycystyczno-dworkowych ku prostym formom funkcjonalnym, a zaprojekto-

wany został przez jednego z najwybitniejszych ówczesnych architektów środowiska warszawskiego — Juliusza Żórawskiego.

Budynek składa się z dwóch prostokątnych dwutraktowych i trzykondygnacyjnych skrzydeł, stykających się pod szeroko rozwartym kątem. Do każdego z nich przylega prostopadle jednotraktowe skrzydło boczne o planie węgielnicy. Skrzydła boczne są nieco wyższe. Całość została wybudowana z szarej cegły cementowej, materiału obowiązkowego dla budynków mieszkalnych wznoszonych przez Fundusz Kwaterunku Wojskowego. Chociaż styl budynku należy do architektury potocznie zwanej funkcjonalną, nie jest on bynajmniej monotonnym „pu-

dełkiem”, lecz zgodnie z tendencją panującą w architekturze lat trzydziestych zarówno w kompozycji, jak i detalach wykazuje dość duże zróżnicowanie.

Główne osie fasady tworzą pionowe klatki schodowych — środkową podkreśla dodatkowo płytki, zaokrąglony ryzalit. Akcentami pionowymi są także zgrupowane podwójnie (po sześć) okna. W dolnej kondygnacji skrzydeł środkowych oraz na całej powierzchni skrzydeł bocznych architekt uplastyczył powierzchnię lica muru wysunięciem przed nią co drugiego lub trzeciego rzędu cegieł. Ten dekoracyjny detal występuje również między oknami klatki schodowych. Gzymsy kordonowy i wieńczący są w postaci gładkiego pasa z cegły wiśniówki, podobnie jak

i ozdobne obramienie portali. W sposób wysoce oryginalny architekt rozwiązał okna poddasza nadając im formę szczeliny, które sprawiają wrażenie jakby blankowania.

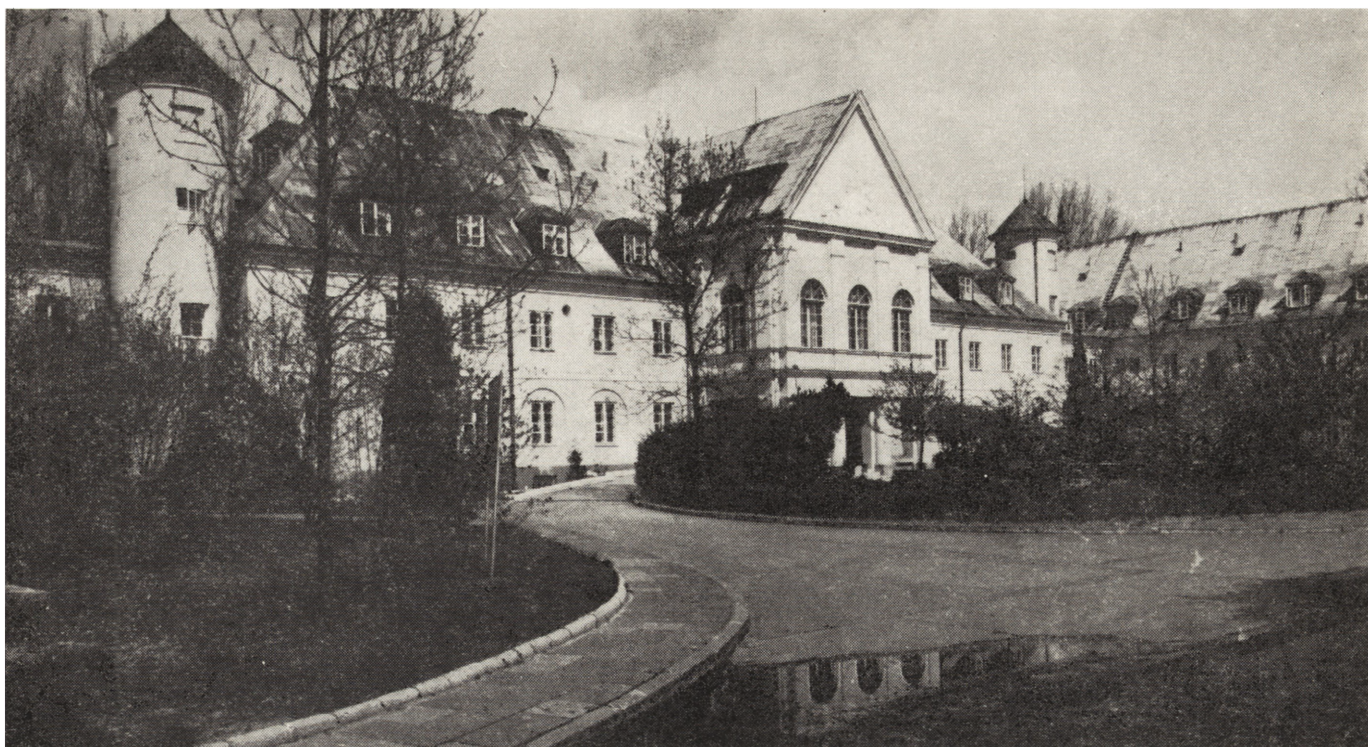
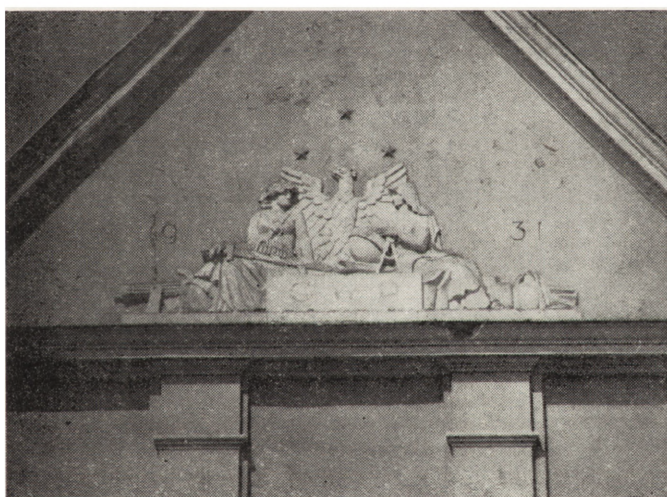
6. Warszawa-Rembertów, Akademia Sztabu Generalnego, Hotel Oficerski (1925—1932): A — elewacja główna; B — portyk elewacji głównej, płaskorzeźba w tympanonie

6. Warszawa—Rembertów, the General Staff Academy, Officers' Hostel (1925—1932); A — main elevation; B — portico of main elevation, bas-relief in tympanum

Hotel Oficerski usytuowany jest w części parkowej, w pobliżu ul. Pontonierów. Budowano go w latach 1925—1932, z przeznaczeniem na kasyno i hotel, początkowo według projektu Kazimierza Mieszkisa i Romualda Milera, następnie Bruno Zborowskiego i Wincentego Adamskiego.

Jest to budowla o charakterze reprezentacyjnym. W części centralnej, mającej kształt wydłużonego prostokąta,

znajdują się: od strony dziedzińca — portyk, a od strony ogrodu — dwie sale konferencyjne. Portyk dźwigają cztery filary z dostawionymi półkolumnami w porządku tokańskim. W górnej kondygnacji portyk wypełniony jest pomieszczeniem o trzech porte-fenêtrach, zwieńczonych łukami półkolistymi z kluczami na osi. Pilastry odpowiadają filarom z półkolumnami części dolnej. Portyk zwieńczony jest trójkątnym frontonem, a w jego tympanonie znajduje się płaskorzeźba o treści alegorycznej, inicjały CWP (Centrum Wyszkozenia Piechoty) i data 1931. Autora płaskorzeźby nie udało się ustalić. Okna w dolnej kondygnacji części centralnej są umieszczone w blendach zamkniętych półkoliście. Dach czterospadowy z facjatami. Od strony ogrodu mieści się półkolista sala konferencyjna, której ściany rozczłonkowane są pilastrami. Do każdego z boków skrzydła centralnego przylega okrągła wieżyczka, kryta dachem namiotowym. Krótkie pasaży łączą skrzydło centralne z bocznymi, ustawionymi w stosunku do niego prostopadle tak od strony dziedzińca, jak i części ogrodowej. Do jednego z nich jest dostawione jeszcze jedno skrzydło pod kątem prostym. Skrzydła boczne kryte są dachem czterospadowym z facjatami. Okna w dolnej kondygnacji umieszczone są w płytkich blendach. Układ skrzydeł tworzących reprezentacyjny dziedziniec, portyk na osi i forma dachów wyraźnie wskazują, że autorzy nawiązywali do tradycji baroku i klasycyzmu. „Obronnym” akcentem są wieżyczki (formę wieży ma również wejście do klatki schodowej w jednym ze skrzydeł bocznych od strony ogrodu).

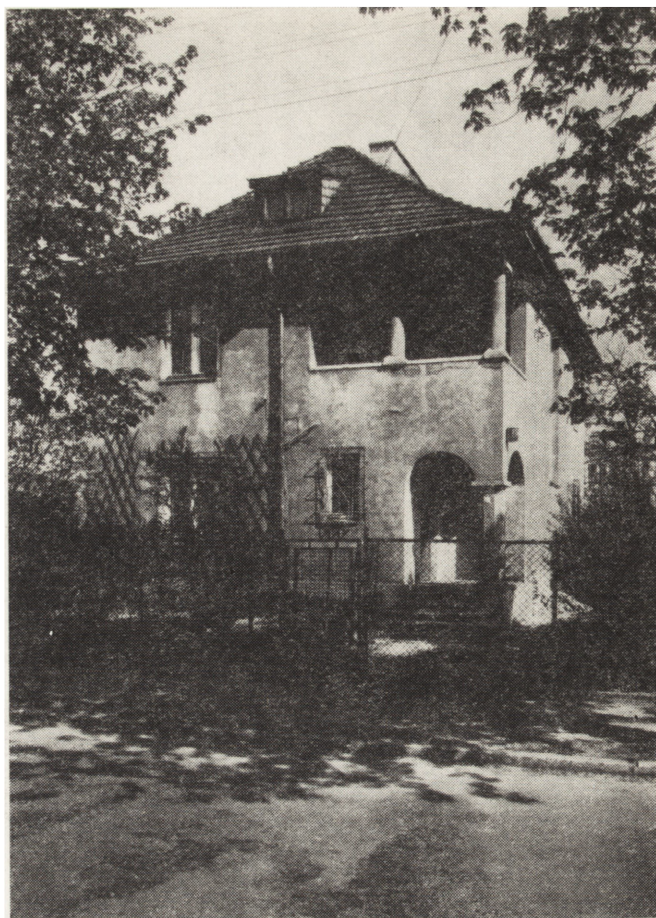
8. Warszawa-Rembertów, willa przy ul. Plutonowych 11  
8. Warszawa—Rembertów, villa at 11, Plutonowych Street

Międzywojenny okres przełomu od dworkowego historyzmu ku antydekoracyjnemu stylowi funkcjonalnemu reprezentowany jest kilkoma willami przy ul. Plutonowych. Na szczególne wyróżnienie zasługują wille pod numerami 10 i 11. Pewien tradycjonalizm willi pod nrem 11 jest już bardzo zmodernizowany. Jest on widoczny w rozwiązaniu narożnika, który w dolnej kondygnacji (wejście) ma formę dwuarkadowego krużganka wspartego na ośmiobocznym filarze, w górnej zaś loggii wspartej na dwóch kolumnach. Od strony ogrodu znajduje się w dolnej kondygnacji półokrągły ryzalit (salon) oraz obszerny taras. Nad salonem mieści się drugi taras. W elewacjach pozostałych — okna różnej wielkości, dach czterospadowy z okapem. Willę projektował Feliks Michalski (jedyne jak dotychczas znany autor). Willa przy ul. Plutonowych 10 jest wybitnym obiektem z lat trzydziestych. Jej horyzontalna „kubistyczna” bryła zróżnicowana jest licznymi uskokami, tarasami i otworami okiennymi o różnym kształcie, wśród nich bardzo modne w latach trzydziestych — okrągłe okienka „okrętowe”. Dobrą przeciętną lat trzydziestych reprezentują wille przy ul. Plutonowych 2, 16 i 18.

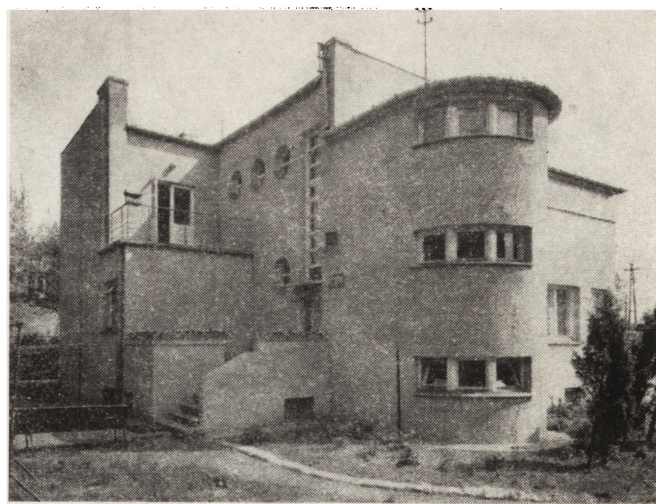
9. Warszawa-Rembertów, willa przy ul. Plutonowych 10 (zdjęcia ze zbioru ODZ, fot. A. Stasiak)

9. Warszawa—Rembertów, villa at 10, Plutonowych Street
