## Dawny kościół parafialny w Dzygówce na Braclawszczyźnie (Ukraina)

Ochrona Zabytków 52/1 (204), 54-60

## DAWNY KOŚCIÓŁ PARAFIALNY W DZYGÓWCE NA BRACŁAWSZCZYŹNIE (UKRAINA)

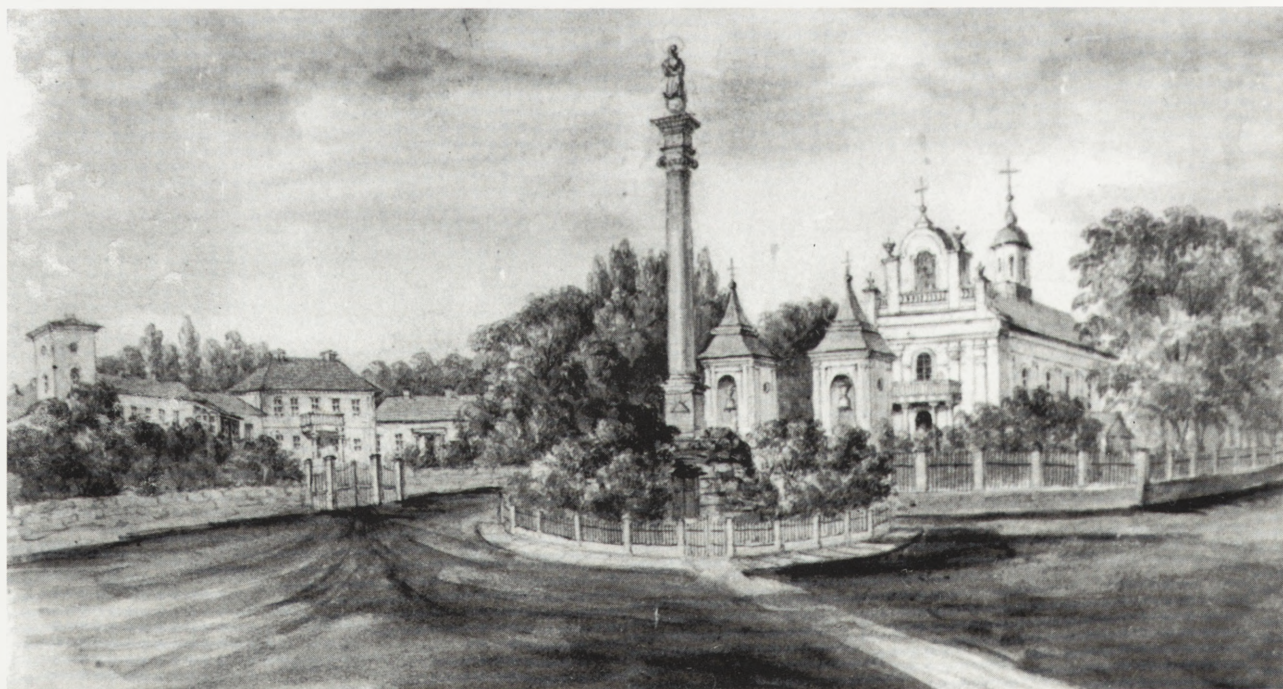
1. Dzygówka (obecnie Ukraina, obwód winnicki). Widok kościoła parafialnego p.w. Zesłania Świętego Ducha z zespołem dzwonnicy i kolumną, około 1871–1873 r. Rysunek podmalowany akwarelą, Napoleon Orda, oryg. 19,3 x 28,1 cm, Teka Podole, Muzeum Narodowe w Krakowie, sygn. III-r. a. 2962, neg. 7112/A

Świątynię i plebanię ujmowało nie zachowane ogrodzenie, na które składały się muryne słupki z drewnianymi sztachetami. U wejścia wznosiły się dwie dzwonnice, nakryte łamanymi daszkami, przysadziste w proporcjach, czworoboczne w planie, z niszami w dolnej kondygnacji, a z dzwonami w przepartych azurach otworów wyżej, zwieńczone krzyżami. Były tak blisko siebie ustawione, że tworzyły w ten sposób monumentalną bramę.

Syn fundatora świątyni — Antoni, miał sprowadzić z Włoch do Dzygówki mistrzów kamieniarzy w celu nauki miejscowych rzemieślników, efektem tej współpracy było wzniesienie w roku 1835 murowanej kolumny ze statua Matki Boskiej, poza obrębem kościoła. Przed fasadą kościoła, na wydzielonym, okrągłym w planie plateau, ujętym podobnym do kościelnego ogrodzeniem, stała wysmukła kolumna na wysokim postumencie stylizowanym na skałę, mieszcząca kapliczkę ze statua wewnątrz, wzniesionym z dzikiego, łamanego kamienia. Składała się z wysokiego, ogzysowanego cokołu z płaskorzeźbionym Okiem Opatrzności, wysmukłego trzonu z ciosowego kamienia, głowicy w porządku jońskim z nadstawą—fragmentem belkowania, na którym stała figura Matki Boskiej Niepokalanie Poczętej na kuli ziemskiej oplecionej węzłem.

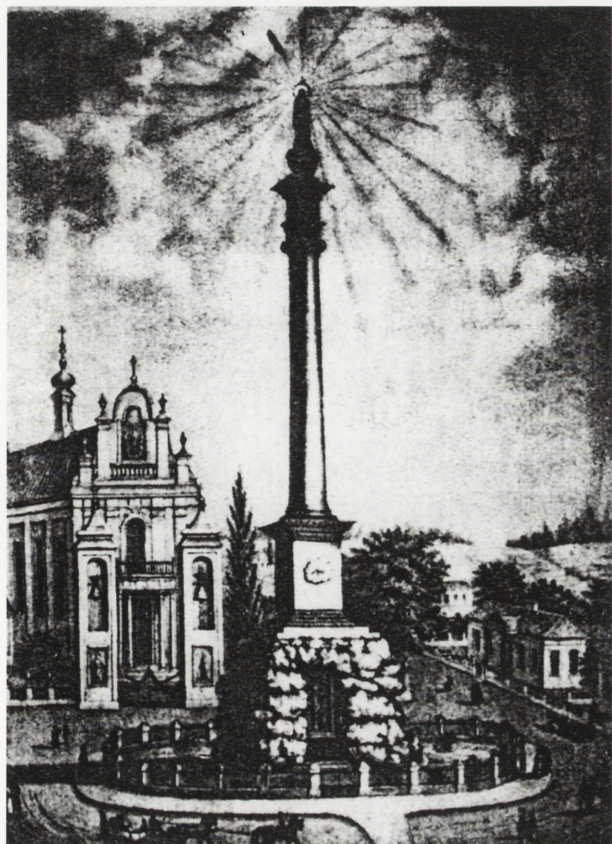
2. Dzygówka. Widok kościoła parafialnego, na drugim planie pałac właścicieli dóbr — Jaroszyńskich. Stan około 1900 r. Rysunek nieznanego autora. Reprod. wg A. Urbański, *Z czarnego szlaku i tamtych rubieży. Zabytki polskie przepadłe na Podolu, Wołyniu, Ukrainie*, wyd. 2, Warszawa 1928, s. 8

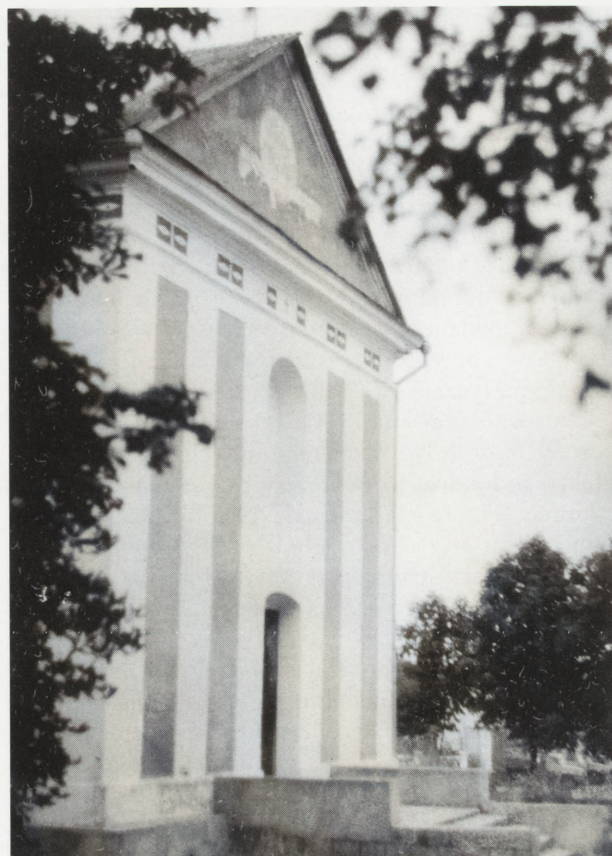
6. Dzygówka. Fasada dawnego kościoła parafialnego, stan w 1997 r. Fot. P. Szlezzynger

Stan obecny omawianego kościoła jest dramatyczny, pomimo bowiem przejęcia go w 1990 r. przez ojców bernardynów z Krakowa, obsługujących pobliską parafię w Miastkówce<sup>10</sup>, świątynia nie została konsekrowana, a brak środków wstrzymuje rozpoczęcie prac konserwatorskich. W okresie powojennym przebudowano świątynię na salę gimnastyczną, całkowicie przekształcono fasadę, rozebrano drugą kondygnację, a w jej miejsce wzniesiono prostą ścianę kolankową. Rozebrano też balkon wraz z kolumnami, sygnaturkę nad nawą, całkowicie zniszczono ogrodzenie i dzwonnice, usunięto kolumnę z figurą Matki Boskiej i grota-kapliczką oraz splantowano przylegający doń teren. Zwalono sklepienia dzieląc wewnątrz częściowo na dwie kondygnacje żelbetowym stropem, wyłożonym gipsowymi płytkami, zarazem zbito detale architektoniczne, dewastując w ten sposób całkowicie wystrój wnętrza. Dach pokryto falistymi płytami z eternitu. Prawie bez zmian zachowały się natomiast boczne elewacje. Wysokość, na której wzniesiono górną kondygnację wnętrza, wynosząca 7,48 m, wskazuje na wysokość pod-

środków, ograniczono się jedynie do remontu systemem gospodarczym surowego, pozbawionego dawnego wystroju wnętrza<sup>11</sup>, w którym odprawiane są nabożeństwa. W oparciu o podziały widoczne w projekcie pomalowano fasadę, imitując w ten sposób pierwotną artykulację, wykształconą w tynku. W takiej sytuacji nie wiadomo, kiedy rozpoczną się prace przy rekonstrukcji fasady i czy zostaną odtworzone dzwonnice i kolumna z kaplicą. Zdaniem autora projektu możliwe byłoby odbudowanie parawanowej fasady z materiału budowlanego (cegła), uzyskanego z rozebranej dobudowy przy prezbiterialnej — dawnego zaplecza sali gimnastycznej.

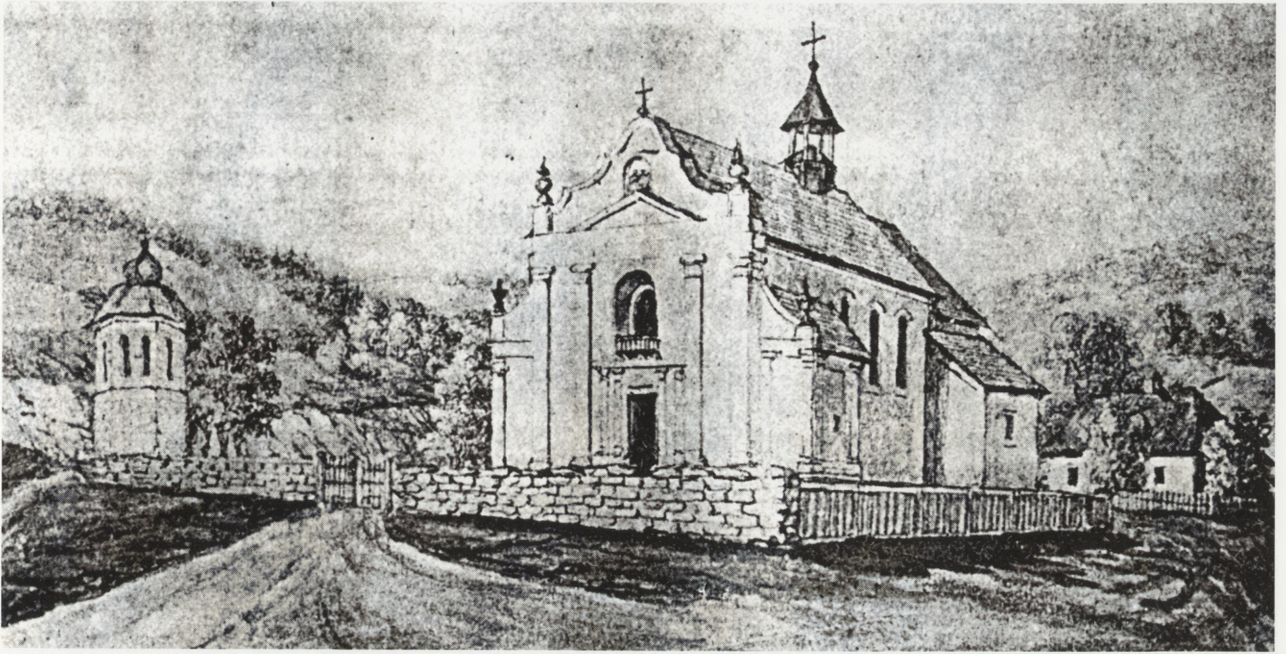
8. Smotrycz k. Kamieńca Podolskiego. Kościół poddominikański p.w. św. Mikołaja. Rysunek podmalowany akwarelą, Napoleon Orda około 1871 r., oryg. 20 x 27,8 cm. Muzeum Narodowe w Krakowie, sygn. III-r. a. 3033, za: Katalog rysunków architektonicznych ze zbiorów Muzeum Narodowego w Krakowie, t. I: Rysunki Napoleona Ordy, oprac. Z. Kucielska, Z. Tobiaszowa, Warszawa 1975, s. 58

(wzniesiony po 1754 r.) z silnie wypiętrzoną nad nawą sygnaturką, ze starannie opracowaną fasadą z balkonem i półkoliście zamkniętą niszą-loggią w górnej kondygnacji, ujętą balustradą, i kościół poddominikański w Smotryczu na Podolu (1768–1787 r.)<sup>16</sup>. W tym ostatnim podobieństwa widoczne są w proporcjach całej fasady, narożnych pilastrach przechodzących wyżej w postumenty z wazonami, założeniu balkonu, wspartego na czterech kolumnach w dolnej kondygnacji, z półkoliście ujętym nań wejściu oraz potraktowa-
