# Stanisław Stawicki

## Tumskie refleksje

Ochrona Zabytków 52/2 (205), 178-188

1999

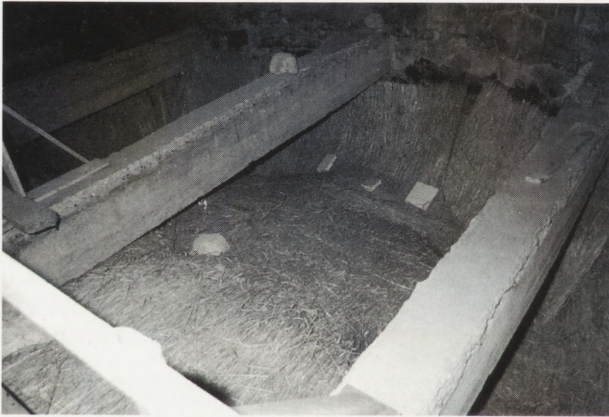
1. Archikolegiata w Tumie pod Łęczycą. Doraźna izolacja termiczna konchy z malowidłem romańskim wykonana z mat słomianych po usunięciu czapy betonowej. Fot. R. Stasiuk, grudzień 1998 r.

1. Arch-collegiate church in Tum near Łęczycza. Temporary thermal insulation of the conch with the Romanesque mural, involving straw mats, after the removal of the concrete cap. Photo: R. Stasiuk, December 1998

Przy całym krytycznym stosunku do prac prowadzonych w 1 poł. lat pięćdziesiątych i niektórych rozwiązań zrealizowanych przez prof. J. Koszycy-Witkiewicza (np. zbyt ciężkiego stropu w nawie głównej oraz „czapy” betonowej na konsze z malowidłem romańskim<sup>3</sup> (il. 1)), trzeba powiedzieć, że był to okres duże-

3. Pokrywa betonowa konchy nad malowidłem romańskim była już przedmiotem krytyki i licznych uwag w roku 1968 na konferencji pobjazdowej. L. Krzyżanowski, *Dyskusja o konserwacji malowideł ściennych*, „Ochrona Zabytków” 1968, nr 3, s. 68. Koncepcja usunięcia tej płyty powstała więc dużo wcześniej niż realizacja, której dokonano dopiero w czasie ostatnich prac konserwatorskich archikolegiaty.

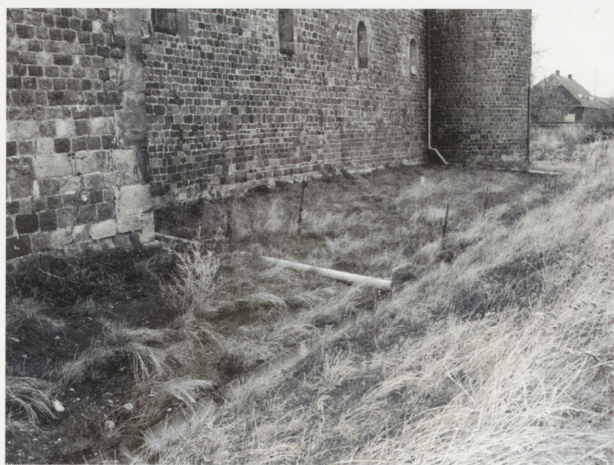
2. Fragment murów archikolegiaty od strony południowej. System odprowadzania wody opadowej gromadzącej się w dolnych partiach murów. Fot. R. Stasiuk, grudzień 1998 r.

2. Fragment of the church walls to the south. System for carrying off rainwater gathering in the lower parts of the walls. Photo: R. Stasiuk, December 1998

- Prace związane z obnizaniem terenu wokół świątyni i jego spadkiem w celu odprowadzenia wody gromadzącej się w dolnych partiach murów są ze wszelkich miar słuszne; [il. 2]

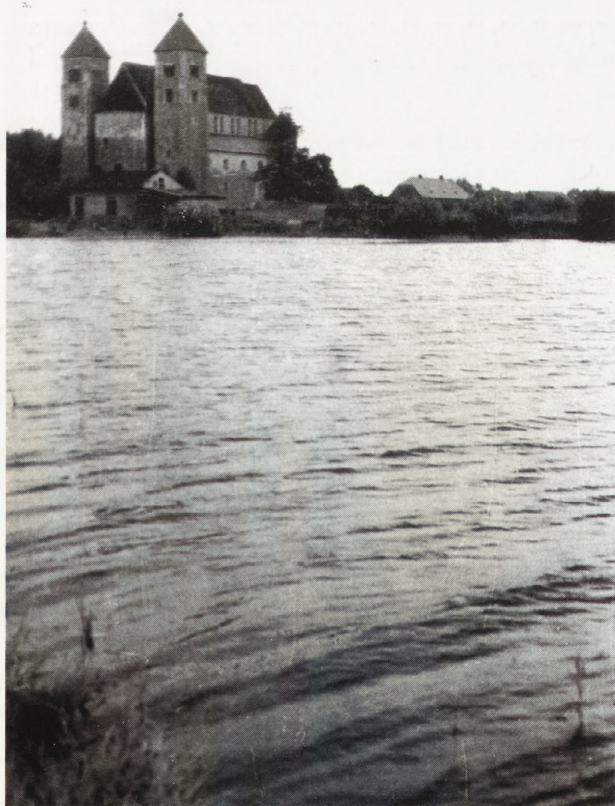
3. Archikolegiata w Tumie pod Łęczyczą. Widok od strony zachodniej w czasie powodzi latem 1960 r. Fot. H. Markowska

3. Arch-collegiate church in Tum near Łęczycza. View to the west during the flood in the summer of 1960. Photo: H. Markowska

niętym ku zachodowi półwyspie. Zabudowa osiedla biegnie bowiem wzdłuż grzbietu ostrogi wcinającej się w rozległą kotlinę powstałą w miejscu zakola rzeki Bzury. Łąki między Tumem a Łęczycą — a ściślej mówiąc rozległa, bagnista kotlina — zalane wodą utworzyły jezioro, pośrodku którego widniały tylko wały wczesnośredniowiecznego grodziska pierścieniowego (il. 3 i 4).

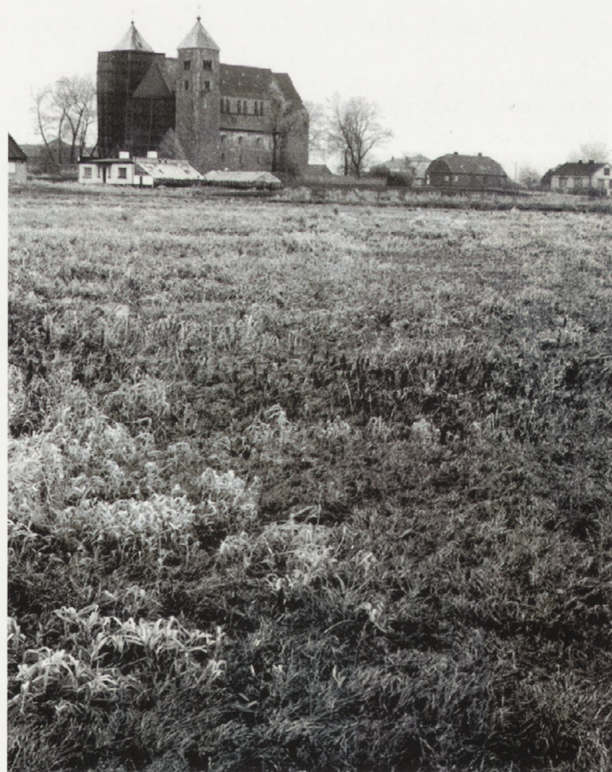
4. Archikolegiata w Tumie pod Łęczyczą. Widok od strony zachodniej w grudniu 1998 r. Fot. R. Stasiuk

4. Arch-collegiate church in Tum near Łęczycza. View to the west in December 1998. Photo: R. Stasiuk

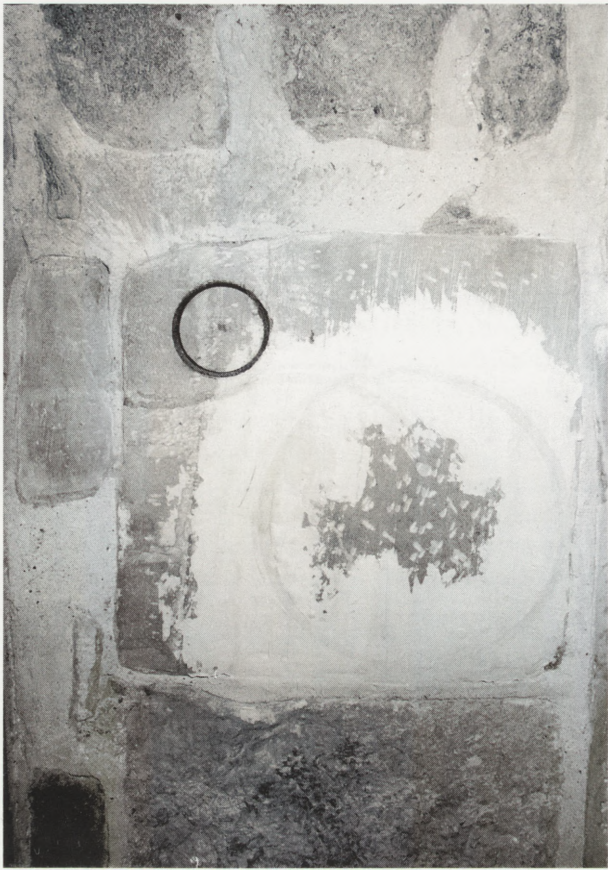
6. Ślady po niefortunnie wykonanych odwiertach w 1998 r. w filarach celem pobrania materiału budowlanego do badań. Fot. R. Stasiuk, grudzień 1998 r.

6. Traces of bore-holes in the pillars, incorrectly made in 1998 for the purpose of taking samples of building material. Photo: R. Stasiuk, December 1998

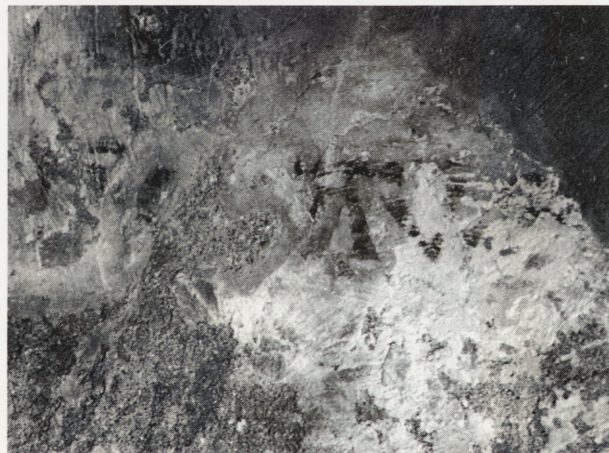
7. Fragmenty liter romańskich na pasie podłucza w apsydzie zachodniej. Fot. z 1960 r. z Archiwum ODZ w Grodzisku Mazowieckim

7. Fragments of Romanesque letters on a sub-arch belt in the western apse. Photo from 1960 in the Archive of the Centre for the Documentation of Historical Monuments in Grodzisk Mazowiecki

użytkownika rzymskokatolickiej parafii w Tumie. Na pewno mogłaby być ona pomocna w ustaleniu zniszczeń dokonanych po roku 1960 w autentycznej substancji dekoracji malarskich. Już objazd konserwatorski w 1968 r. wykazał całkowite niemal zniszczenie — niewielkich zresztą i mało czytelnych już w czasie odsłaniania w latach 1952 i 1960 — fragmentów malowidła w pasie podłucza zamykającego od wschodu dolną konchę w apsydzie zachodniej. Były to prawdopodobnie ślady medalionów oraz bardziej wyraźne drobne fragmenty romańskich liter (il. 7).
