## Kolorystyka XIII-wiecznych, ceglanych fryzów arkadowych i zębanych w Małopolsce

Ochrona Zabytków 53/4 (211), 347-354

## KOLORYSTYKA XIII-WIECZNYCH, CEGLANYCH FRYZÓW ARKADKOWYCH I ZĘBATYCH W MAŁOPOLSCE\*

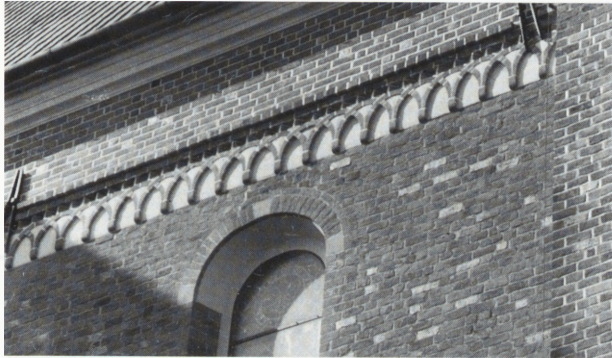
1. Kościół oo. cystersów w Mogile. Fragment pld. elewacji prezbiterium z widocznymi fryzami: arkadkowym i zębatym. Stan z 1999 r. Fot. P. Dettloff

wzniesionych z cegły (il. 1). Ten powszechnie znany i opisywany w literaturze typ ornamentyki architektonicznej wywodzony jest ze środowiska lombardzkiego, skąd miał przywędrować na północ Europy, być może za pośrednictwem północnowłoskich warsztatów budowlanych<sup>3</sup>. W Polsce fryzy arkadkowe złożone z przecinających się luków pojawiły się w jednym z pierwszych kościołów, jakie zostały wzniesione w cegle — materiale dotychczas tu nie stosowanym lub używanym tylko sporadycznie<sup>4</sup>. Na terenie ziem polskich spotkać je można w Małopolsce, Wielkopolsce, Pomorzu oraz szczególnie licznie na Śląsku, gdzie ruch budowlany był największy, a co za tym idzie liczba muryowanych kościołów znacznie przewyższała pozostałe dzielnice Polski<sup>5</sup>.

Analizując XIII-wieczne fryzy z przecinających się arkadek pod względem ich sposobu eksponowania, można przypuszczać, że tła fryzów były bielone lub tynkowane w celu silniejszego wydobycia ich rysunku i formy (il. 1). Na pytanie czy było tak w istocie, czy

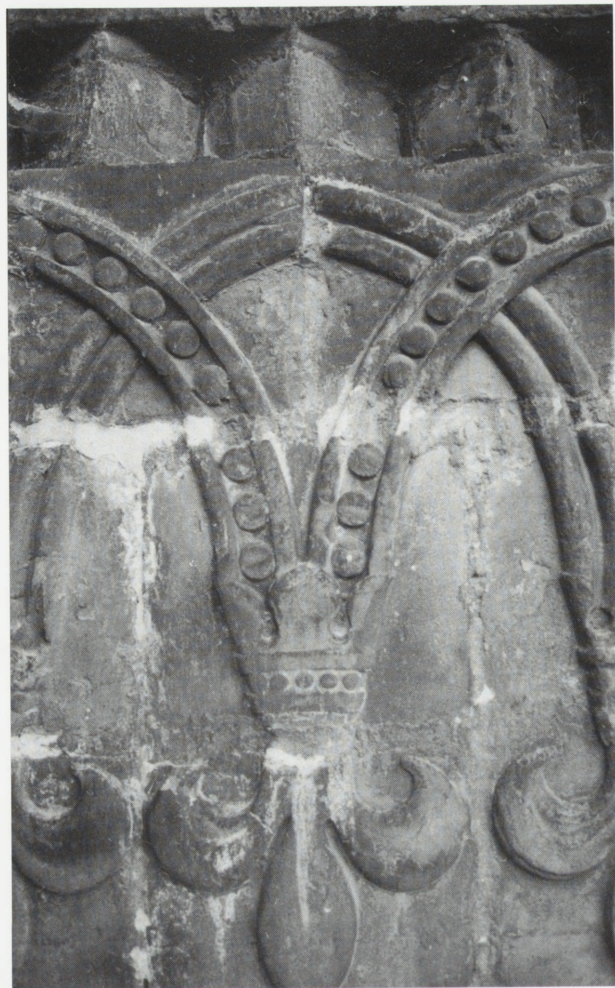
2. Kościół oo. dominikanów w Krakowie. Fragment fryzu arkadkowego elewacji prezbiterium. Stan z 1998 r. (przed konserwacją). Fot. M. Szyma

tworząc regularny układ (il. 5–6). Podobnie było w krakowskim kościele dominikanów, gdzie zróżnicowanie cegieł fryzu zębatego oparto również na alternacji: jedna cegła biała — jedna czerwona. Według tej samej zasady przemienności zakomponowany był fryz zębaty na północnej elewacji prezbiterium XIII-wiecznego kościoła dominikanów w Sandomierzu, gdzie co druga z ukośnie ustawionych cegieł fryzu zębatego pokryta była warstwą pobiałej, podobnie jak tło fryzu arkadkowego. Zapewne więc także w tym przypadku zębaty fryz działał nie tylko poprzez swą plastyczną formę, ale także przemienne zestawienie dwóch kolorów: czerwieni i bieli<sup>30</sup>. W krakowskim kościele dominikanów zarówno biel jak i czerwień cegieł fryzów zębatych była efektem malatury, cegły pokryte były bowiem warstwą pobiałej (il. 2), tego samego rodzaju, co

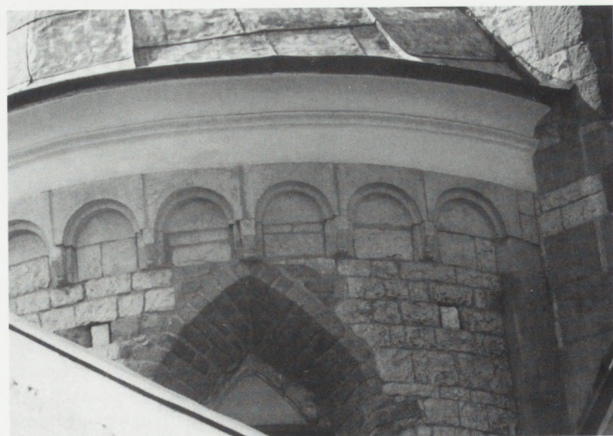
3. Kościół św. Andrzeja w Krakowie. Fragment fryzu arkadkowego elewacji prezbiterium. Stan z 2000 r. Fot. P. Dettloff

Genetycznie ceglano fryzy arkadkowe są pochodną romańskich arkatur występujących w architekturze kamiennej, a będących wraz z lizenami podstawowym elementem artykulacji ścian zewnętrznych budynków<sup>6</sup> (il. 3). Fryzy z przecinających się luków stanowią dalsze rozwinięcie motywu prostej arkatury<sup>7</sup>. W Lombardii, skąd przypuszczalnie motyw ten przeniesiony został do innych regionów budownictwa ceglanoego, pojawił się w 1 poł. XII w., tj. ok. roku 1130 i od tej

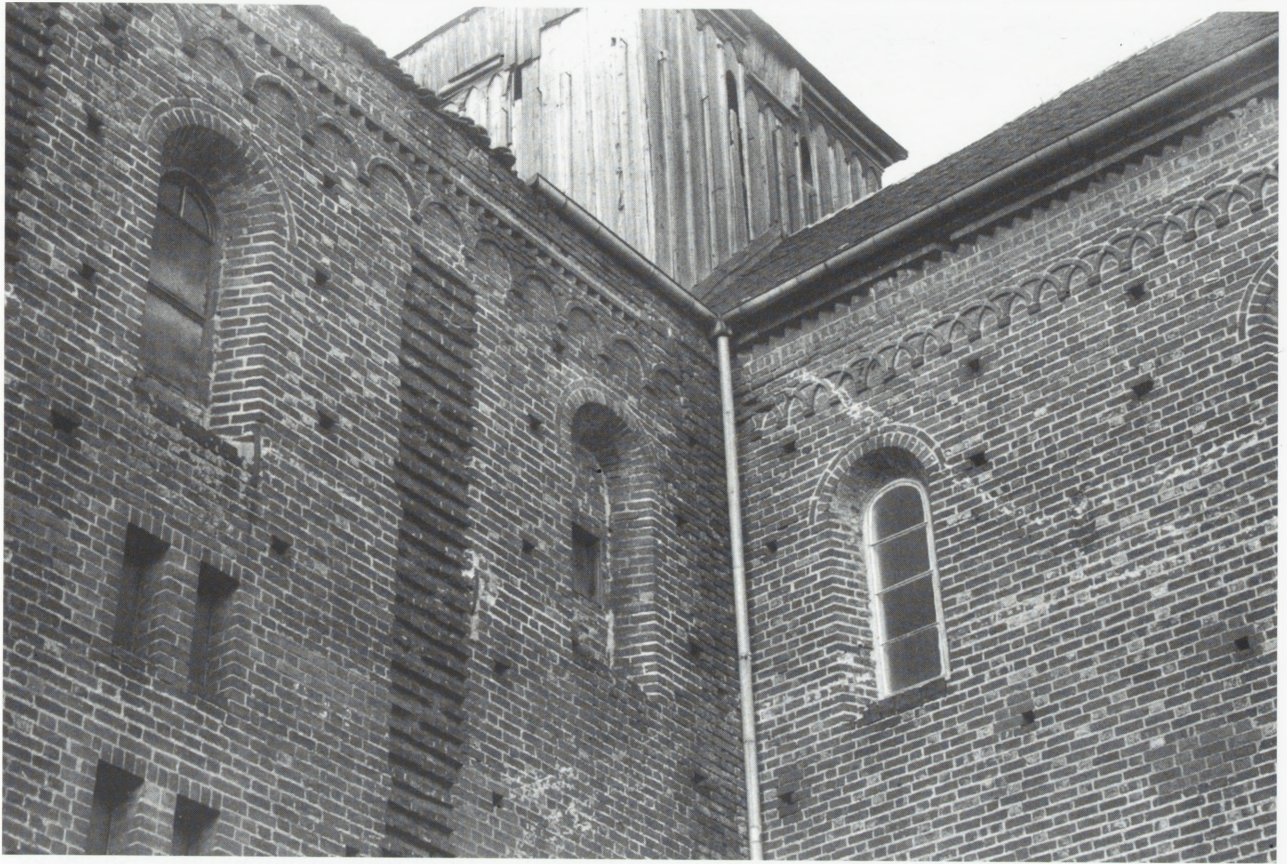
4. Kościół pocysterski w Kolbacz. Fragment zach. elewacji płd. ramienia transeptu (z widocznym fryzem z przenikających się arkadek) i płd. elewacji nawy głównej (z widocznym „prostym” fryzem arkadkowym). Stan z 1998 r. Fot. P. Dettloff

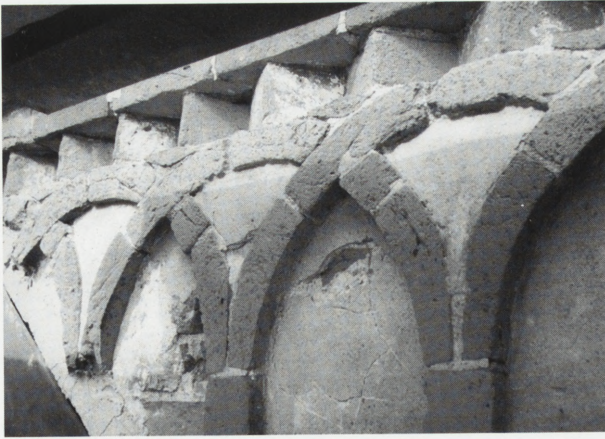
5. Kościół oo. cystersów w Mogile. Fragment fryzów: arkadkowego i zębatego pld. elewacji prezbiterium. Stan z 1999 r. (przed konserwacją). Fot. P. Dettloff

Wobec braku zadowalających i przekonywujących źródeł ikonograficznych oraz daleko nieraz zaszłych przekształceń detali architektonicznych w wyniku przebudów i nieprawidłowych konserwacji, szczególnego znaczenia w wyjaśnieniu powyższej problematyki nabierają badania fryzów o oryginalnie zachowanej do chwili obecnej materialnej substancji i fakturze. Szczegółowe badania trzech, zdobionych fryzami arkadkowymi, krakowskich budowli pochodzących z XIII w., ujawniły istnienie oryginalnych, pierwotnych pobiał i tynków w tłach fryzów. Ich najlepiej zachowane fragmenty znajdują się na dwóch elewacjach kościoła cysterskiego w Mogile (ob. Krakowie — Nowej Hucie): części południowej elewacji prezbiterium oraz wschodniej elewacji południowego ramienia transeptu, zasłoniętych od ok. XV/XVI w. przez strych powstałej wówczas biblioteki. Dzięki temu części tych elewacji uniknęły w późniejszych czasach zniszczeń atmosferycznych i restauratorskich przeróbek (il. 6). Zachowane na nich, niemal kompletne partie wypraw tynkowych oraz pobiał pozwalają na pełną rekonstrukcję pierwotnego sposobu eksponowania fryzów arkadkowych kościoła cysterskiego w Mogile. Tła fryzów w Mogile pokryte były warstwą tynku o jasnej, białawej barwie przy zróżnicowanej grubości. Górne, mniejsze pola tła (znajdujące się pod dolnymi krawędziami półkoli arkad) wypełniała gruba warstwa tynku dochodząca do lica arkadek ceglanych; pola dolne, większe, o ostrołukowym kształcie, pokryte były znacznie cieńszą warstwą tynku, zakrywającą gładką powierzchnię cegieł, ale cofniętą w stosunku do lica arkadek, a także tła pól górnych. W ten sposób górne pola tła wyróżniały się tylko kolorystycznie w stosunku do ceglanych arkadek, natomiast dolne nie tylko kolorystycznie, ale także plastycznie — tworzyły bowiem poziomy pas rzeczywistych nisz ostrołukowych o jasnych tłach (il. 1, 5–6). Same arkadki fryzu nie były dodatkowo

Kolorystycznie zróżnicowane były nie tylko same fryzy arkadkowe ale również tzw. fryzy zębate. W kościele klasztornym w Mogile niektóre z ukośnie ustawionych cegieł pokryte są fragmentami cienkiej pobiałej<sup>29</sup>. Także tutaj efekt kolorystyczny oparty był na przeciwstawieniu powierzchni czerwonej cegły oraz jasnej (białej) pobiałej. W Mogile we fryzie zębatym cegły bielone występowały na przemian z ceglami niebielonymi (o naturalnym kolorze ceglastoczerwonym)

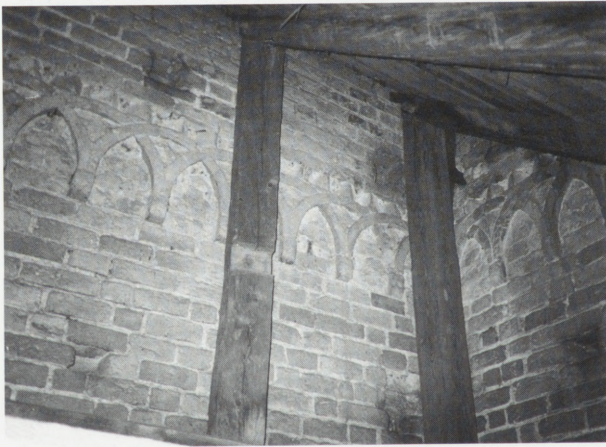
6. Kościół oo. cystersów w Mogile. Fragment fryzów: arkadkowego i zębatego wsch. elewacji pld. ramienia transeptu i pld. elewacji prezbiterium widoczny na strychu biblioteki. Stan z 1998 r. Fot. P. Dettloff

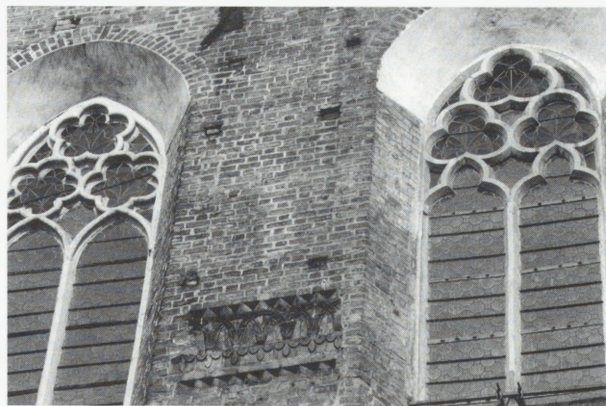
7. Kościół oo. dominikanów w Krakowie. Fragment płd. elewacji prezbiterium z widocznym fryzem arkadkowym ujętym fryzami zębatymi. Stan z 1998 r. (przed konserwacją). Fot. M. Szyma

odgraniczające pas dekoracyjnej kompozycji fryzu od pozostałej płaszczyzny muru (il. 1, 2, 7–8). Oprócz opisanych powyżej dwóch zasadniczych typów fryzów, w późnoromańskiej architekturze ceglanej występowały jeszcze inne rodzaje fryzów<sup>11</sup>. Wśród nich do najczęściej występujących w Polsce należy fryz kratownicowy, w którym cegły wychodzące przed tło tworzyły wzór przypominający kratownicę z rombów<sup>12</sup>. Fryzy obiegały najczęściej zewnętrzne mury pod okapem dachu, spełniając tym samym rolę pasów wieńczących lub też, w przypadku występowania w obrębie szczytów, obiegały z trzech stron ich trójkątne pola.

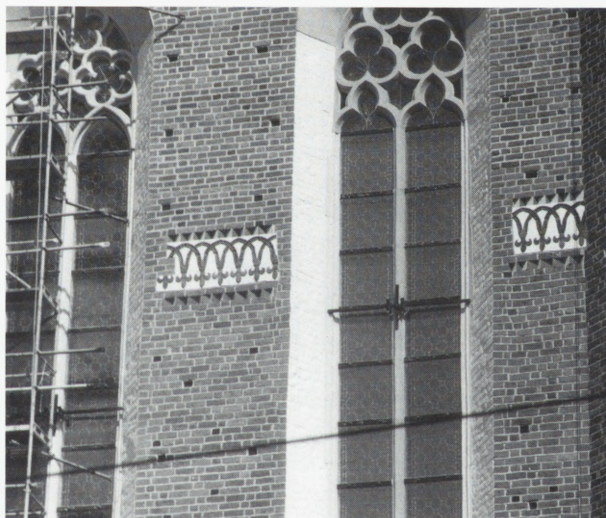
8. Kościół oo. dominikanów w Krakowie. Fragment płd. elewacji prezbiterium z widocznym fryzem arkadkowym ujętym fryzami zębatymi. Stan z 2000 r. (po konserwacji). Fot. P. Dettloff

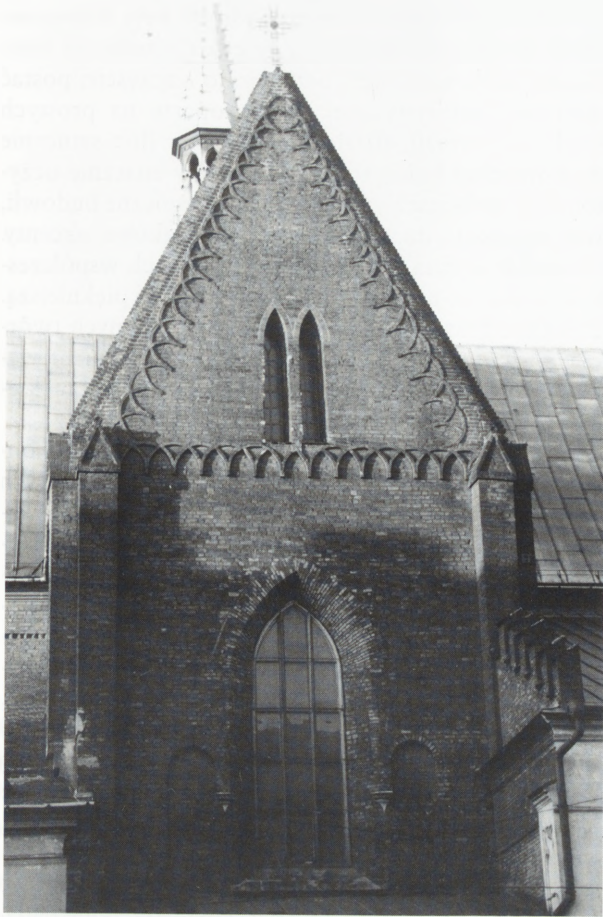
9. Kościół oo. franciszkanów w Krakowie. Fragment pln. elewacji pln. ramienia transeptu z fryzem arkadkowym. Stan z 1995 r. (przed konserwacją). Fot. T. Węclawowicz

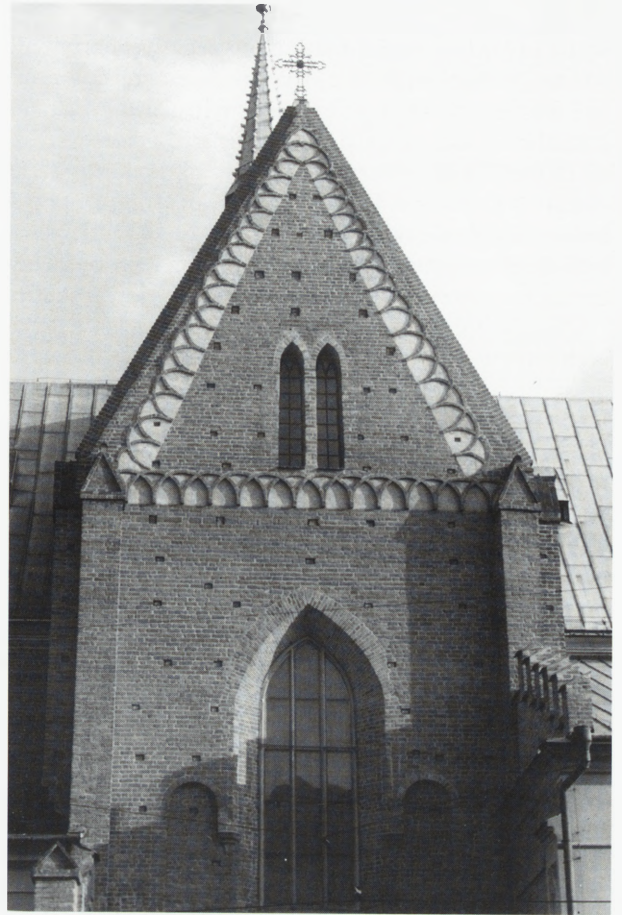
10. Kościół oo. franciszkanów w Krakowie. Fragment pln. elewacji pln. ramienia transeptu z fryzem arkadkowym. Stan z 2000 r. (po konserwacji). Fot. P. Dettloff

Także fryzy arkadkowe szczytów kościoła oo. franciszkańców w Krakowie posiadały tynkowane jasno tła. W ciągu stuleci uległy one zniszczeniu, tak że co najmniej od XIX w., zachowany XIII-wieczny szczyt północnego ramienia transeptu tego kościoła pozbawiony był tynkowanych wypraw w tłach fryzu (il. 9), ale ich fragmenty ujawniono w trakcie ostatniej konserwacji<sup>26</sup>, co dało z kolei podstawy do przeprowadzonej ostatnio rekonstrukcji (il. 10).
