Andrzej Kaszubkiewicz

Aula palatium lednickiego

Studia Lednickie 11, 117-121

Assembly Hall of Lednica Palace

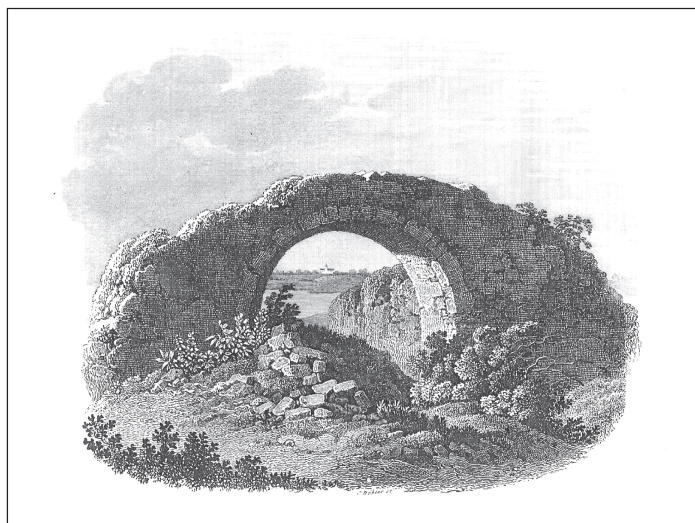
Ryc. 1. Ruiny „lednickiej arkady”; A.M. Wyrwa, *Lednickie Obrazy*, 2009, ryc. 1. Lednica
Fig. 1. Ruins of “Lednica arcade”; A.M. Wyrwa, *Lednickie Obrazy*, 2009, fig. 1. Lednica

Jej umiejscowienie dało się wyjaśnić przez porównanie palatium lednickiego z obiektami pałacowymi z tego okresu i nieco późniejszego w Niemczech. Analogia nie pozostawiała wątpliwości w kwestii genezy formalnej tej architektury. Arkada jest pozostałością trzech łuków rozpiętych pomiędzy zachodnią a wschodnią ścianą pomieszczenia w przyziemiu, wspartych na dwóch kwadratowych filarach widocznych obecnie (Kaszubkiewicz 1996). Taką lokalizację arkady przyjął za właściwą Aleksander Grygorowicz, korygując jedynie krajobraz widoczny w jej wnętrzu (Grygorowicz 1998), a za nim Borys Siewczyński w rekonstrukcji komputerowej (Siewczyński 2006, s. 67–72).

The reconstruction of an assembly hall of the Lednica Palace, described by the author in 1996, was possible after the so-called Lednica arcade had been localized in the object. It was explained thanks to comparing the Lednica Palace with palatial objects of that and somewhat later periods in Germany. The arcade is composed of the remains of three arcs stretched between the western and eastern walls of the ground floor room. The arcs were supported by the two square pillars still seen nowadays (Kaszubkiewicz 1996).

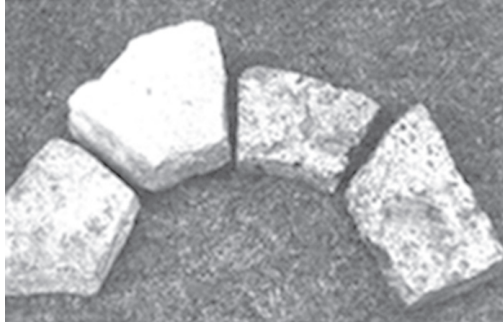
Ryc. 3. Ciosy kamienne z budowli lednickiej; fot. A. Ziółkowski
 Fig. 3. Stone blocks from the Lednica construction; photog. by A. Ziółkowski

Zygmunt Świechowski, choć z innych powodów niż autorzy monografii z 1993 roku, przenosi budowę arkady na czas późniejszy — „zbudowano ją może na potrzeby kasztelanii, przy użyciu starannie opracowanych ciosów” (Świechowski 2005). Architektura palatium lednickiego jest dla okresu, w którym powstała (X–XI w.) bardzo profesjonalna. Użyto do jej budowy zróżnicowanego materiału skalnego takiego, jak: granitów, piaskowców, wapieni i wielu innych skał. Wykonano z nich różnego rodzaju detale architektoniczne, na przykład: ciosy kliniaste, obramowania, zworniki, nadproża, stopnie schodowe, okapy, kapitele i tym podobne.

Zygmunt Świechowski, although due to other reasons than those put forward by the authors of the monograph from 1993, dates the arcade back to a later period; “it might have been built for the castellany needs, using carefully prepared blocks” (Świechowski 2005). Assuming the tenth–eleventh century as the time when the architecture of the Lednica palace was erected, it is a very professional construction. Differentiated rock material (granites, sandstones, limestones and many other rocks) was used during the construction. A choice of architectonic details was made of these rocks including: wedge-like blocks, frames, keystones, lintels, staircase, eaves, capitals and so on.
