Acta Archaeologica Lodziensia nr 50/1, 113-119

Schiffbau und Textil: Ansätze zu einer systematischen Untersuchung von Kalfat

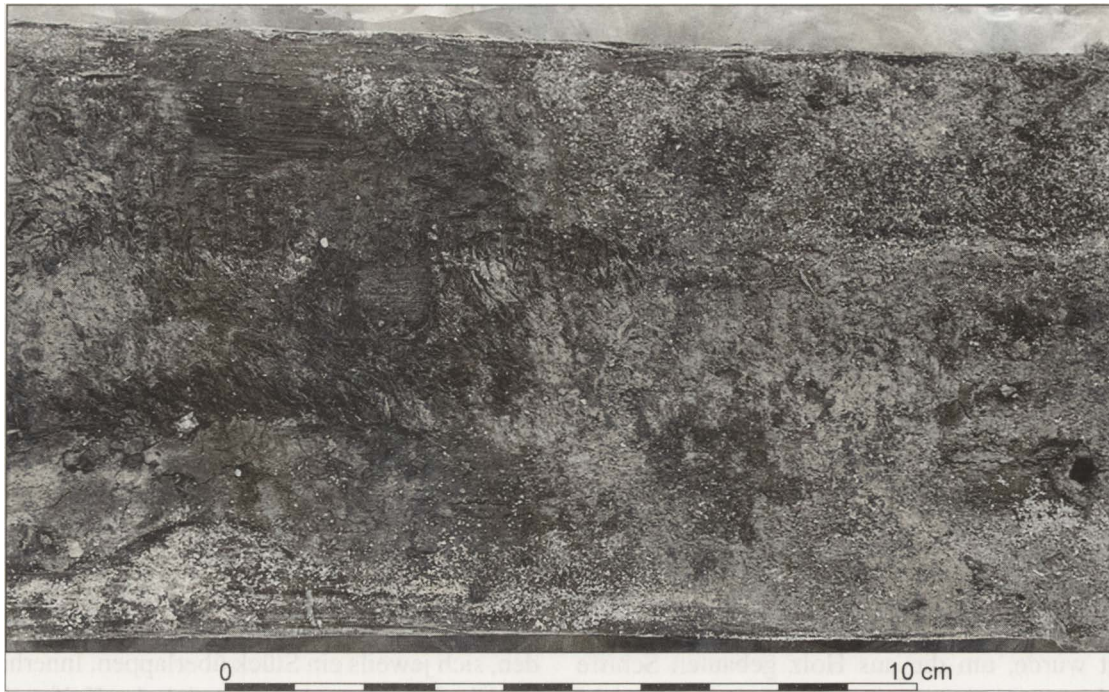
Abb. 1. Reparaturplanke mit Gewebe als Kalfat, Ausschnitt, Karschauschiff, nach ca. 1130. Foto Verfasserin.

Gewebe als Kalfat kommen nicht selten vor. Zu eigenen Untersuchungen lagen je ein Stück aus Karschau (Abb. 1), aus dem Wrack 2 aus dem Hafen von Roskilde (Dänemark) und aus Lillekregme (Dänemark) vor. Gleichfalls bisher nicht veröffentlicht ist ein Stoff aus einem Wrack aus dem Rødby Fjord (Dänemark), das in die Zeit um 1600 datiert [Bill 1998: 5]; das Textil analysierte Else Østergaard [1997]¹⁵. Außerdem gehören hierher ein Fund aus der Weichselmündung, Kobyła Kępa (Polen), der aus einem nach 1291 gebauten Schiff geborgen wurde [Ossowski, Krapiec 2000: 404] und mit dem sich Jerzy Maik beschäftigte¹⁶, sowie ein Stück aus Gdańsk (Polen). Ohne jeglichen Anspruch auf Vollständigkeit sollen schließlich einige Beispiele aus der Literatur ergänzt werden, und zwar zwei eisenzeitliche aus Nydam in
