## Zróżnicowanie oraz przekształcanie detalu architektonicznego w wizualnym odbiorze zabudowy na przykładzie gminy wiejskiej Ostróda

Acta Scientiarum Polonorum. Administratio Locorum 12/3, 5-13

## **ZRÓŻNICOWANIE ORAZ PRZEKSZTAŁCENIA DETALU ARCHITEKTONICZNEGO W WIZUALNYM ODBIORZE ZABUDOWY NA PRZYKŁADZIE GMINY WIEJSKIEJ OSTRÓDA**

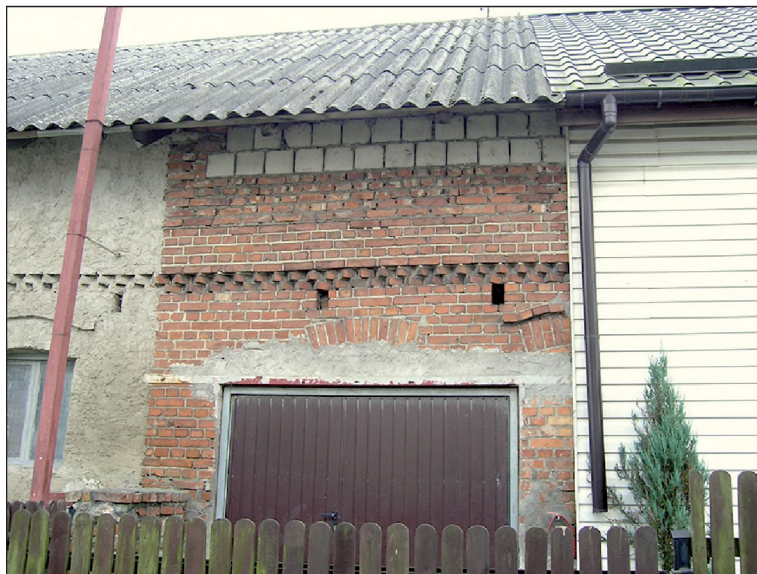
Rys. 1. Przykrywanie ozdobnych fryzów oraz przekształcenia otworów okiennych i drzwiowych, Tyrowo, wrzesień 2011 r. (fot. autor)

Fig. 1. Covering ornamentals friezes and transformation of window and door openings, Tyrowo, September 2011 (phot. by the author)

Elewacje istniejących budynków są często tynkowane lub pokrywane sidingiem (rys. 1). Zarys elewacji staje się monotony, a styropian, którym okładany jest stary budynek, w połączeniu ze szczelnymi oknami z plastiku staje się przyczyną problemów z zawilgoceniem wnętrza budynku. Wymiana stolarki okiennej i drzwiowej powiązana jest ze zmianą kształtu otworów i ich lokalizacją w elewacji (rys. 2–4). Nieprzemysłane zabiegi powodują całkowite zeszpecenie formy architektonicznej. Skuwane zostają cenne obramowania okienne, usuwane gzymsy, podokienniki. Współczesna wizja budynku zmierza do maksymalnego uproszczenia formy, zaniku tego, co w architekturze najcenniejsze. Drewniane okna, które zabierały światło słoneczne podziałami stolarki okiennej, wymieniane są na większe, plastikowe, które zaraz po wstawieniu zasłaniane są roletami. Dodatkowymi problemami są zmiany wprowadzane w konstrukcji i pokryciu dachu. Solidna „holenderka” wymieniana jest na tańszą, różnokolorową blachodachówkę. Zmiany nie omijają niestety również obiektów zabytkowych.

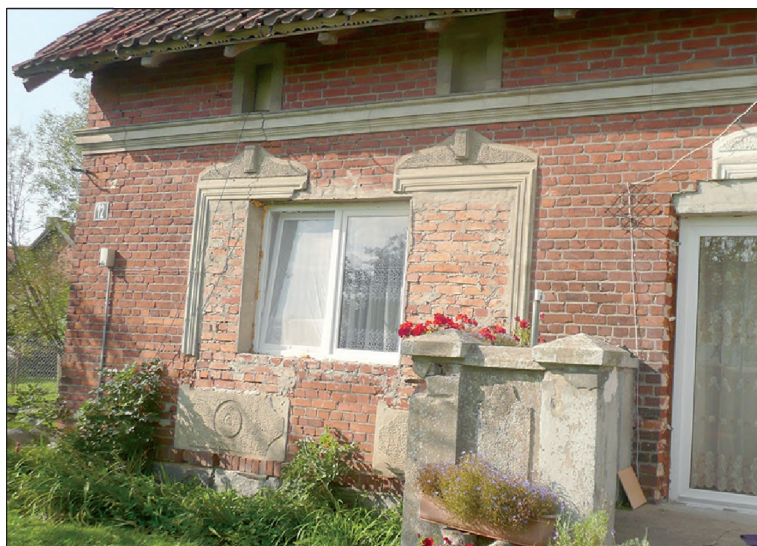
Rys. 2. Współczesne przekształcenia detalu architektonicznego, Brzydowo, wrzesień 2011 r. (fot. archiwum KNAK „Horyzont”)

Fig. 2. The contemporary transformation of architectural detail, Brzydowo, September 2011 (phot. KNAK „Horyzont”)

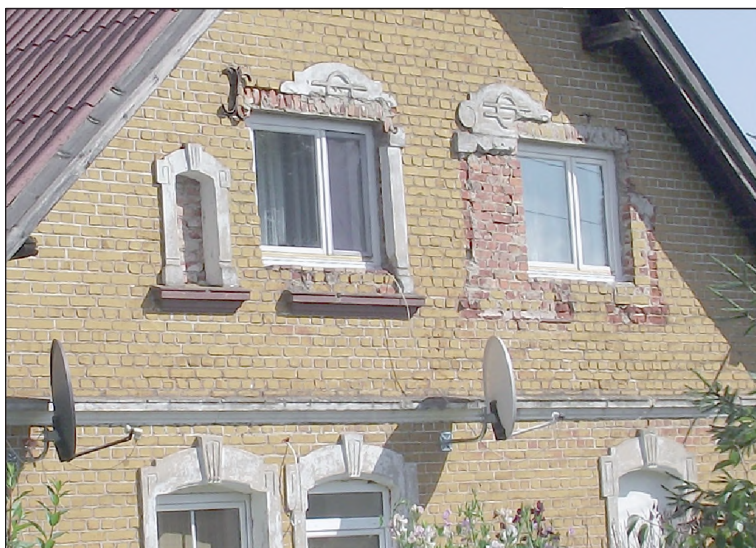
Rys. 3. Ubożenie elewacji budynku mieszkalnego w wyniku niewłaściwego umiejscowienia nowych otworów okiennych, Durąg, wrzesień 2011 r. (fot. archiwum KNAK „Horyzont”)  
Fig. 3. Depletion of the facade of a residential building due to improper siting of new window openings, Durąg, September 2011 (phot. KNAK „Horyzont”)

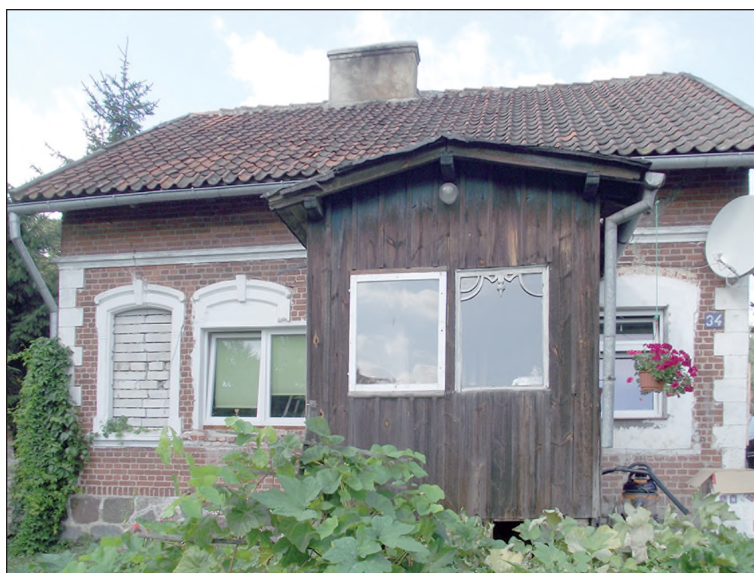
Rys. 4. Znaczące przekształcenia budynku mieszkalnego, Durąg, wrzesień 2011 r. (fot. archiwum KNAK „Horyzont”)  
Fig. 4. Significant transformation of a residential building, Durąg, September 2011 (phot. KNAK „Horyzont”)

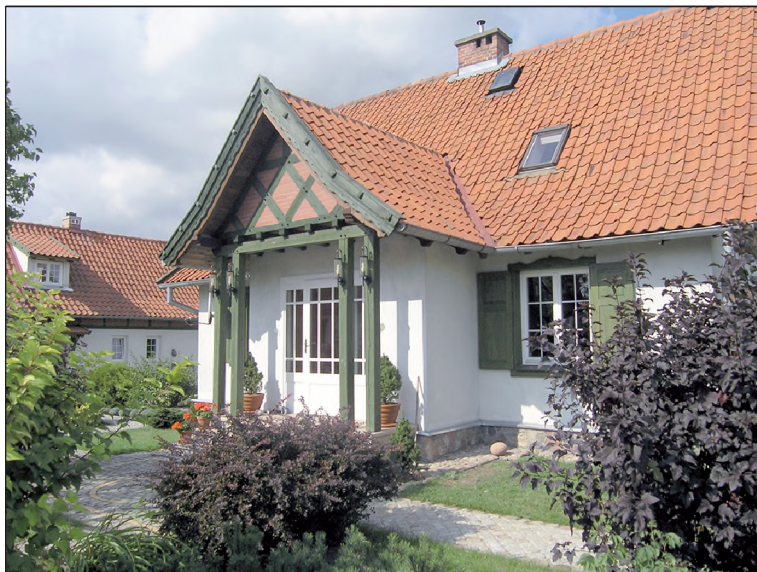
Rys. 5. Pozytywny przykład przebudowy tradycyjnego budynku z początku XX w. z zastosowaniem ozdobnego detalu architektonicznego, Tyrowo, wrzesień 2011 r. (fot. autor)

Fig. 5. The positive example of the reconstruction of the traditional building of the early twentieth century with the use of decorative architectural details, Tyrowo, September 2011 (phot. by the author)
