Problemy akustyczne współczesnego budownictwa sakralnego na przykładzie "Wotrubakirche" i "Donaucity-Kirche"

Liturgia Sacra. Liturgia - Musica - Ars 21/2(46), 447-459

PROBLEMY AKUSTYCZNE WSPÓŁCZESNEGO BUDOWNICTWA SAKRALNEGO NA PRZYKŁADZIE WOTRUBAKIRCHE I DONAUCITY-KIRCHE

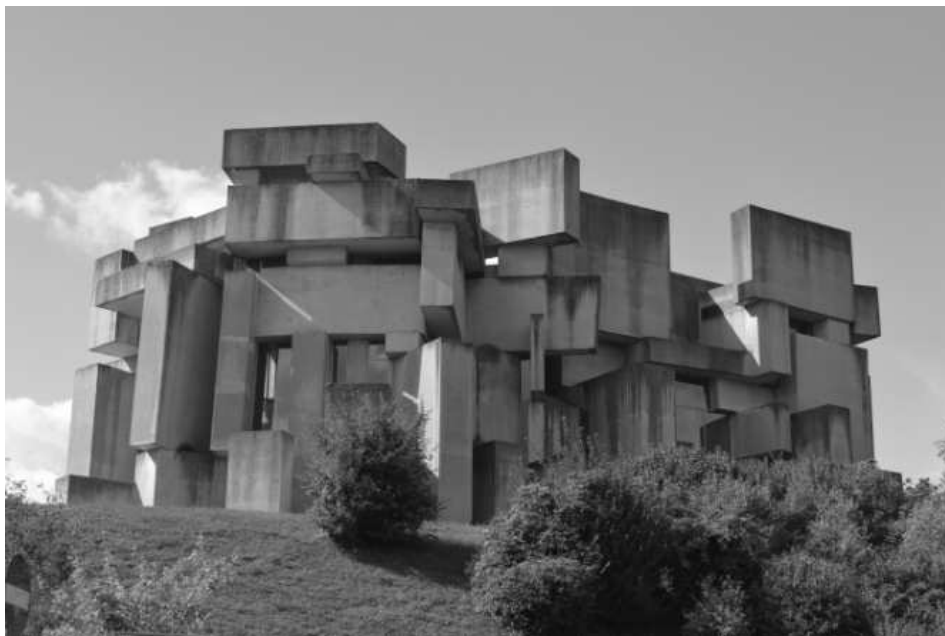
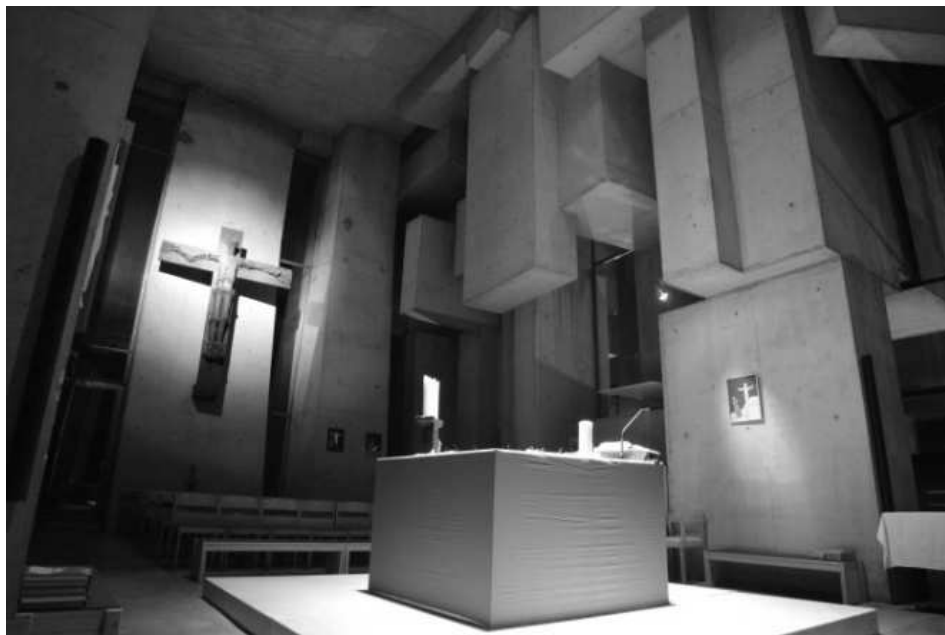
Problem pogłosowości we współczesnych kościołach obrazują badania akustyczne dwóch najbardziej znanych w Wiedniu współczesnych kościołów: *Wotrubakirche* (pw. Przenajświętszej Trójcy) i *Donaucity-Kirche* (pw. Chrystusa Króla — Nadziei Świata). Obiekty te uznawane są za ikony architektury. *Wotrubakirche* (il. 3 i 4) prezentuje styl brutalizmu — tendencja ta była popularna w architekturze od lat pięćdziesiątych aż do połowy lat siedemdziesiątych XX w. Nazwa kościoła pochodzi od nazwiska twórcy, rzeźbiarza Fritza Wotruba. Obiekt został wzniesiony w latach 1974–1976. Znajduje się na przedmieściach Wiednia, położony jest na wzgórzu ponad zabudową jednorodziną. Budynek składa się z 152 asymetrycznie ułożonych betonowych bloków o objętości wynoszącej od ok. 0,80 m³ do ok. 64 m³. Ze względu na to, że ściany kościoła zbudowane są z bloków betonowych ustawionych pod różnym kątem, wewnątrz kościoła jest bardzo rozrzeźbione. Jego kubatura wynosi ok. 2500 m³, układ wnętrza jest podłużny, długość kościoła wynosi ok. 26 m, średnia szerokość nawy głównej wynosi 9 m, natomiast w strefie ołtarza, z dodatkową przestrzenią — 12 m.

**II. 4.** *Wotrubakirche*, Wiedeń, Austria, wnętrze (zdjęcie autorki)

w tych obiektach. W kościele *Wotrubakirche* średni czas pogłosu wynosi $RT = 4,1$ s, natomiast w *Donaucity-Kirche* $RT = 1,5$ s. Wyniki odzwierciedlają subiektywne odczucia. We wnętrzu *Wotrubakirche* w znacznym stopniu słyszalny jest hałas pogłosowy oraz echo wielokrotne. Maksymalny dopuszczalny czas pogłosu dla kościoła o tej kubaturze wynosi 2,5 s (il. 1), zatem czas pogłosu jest znacznie przekroczony — warunki akustyczne występujące we wnętrzu utrudniają zrozumienie przekazu słownego. Kościół wykonany jest z bloków betonowych, które stanowią równocześnie wykończenie wnętrza. Tak zbudowane ściany kościoła stanowią bardzo rozróżbioną strukturę. Bloki tworzą uskoki o głębokości od kilkunastu do kilkudziesięciu centymetrów. Dodatkowo miejscami pojawiają się wnęki, które nadają rzeźbiarski charakter ścianom. Takie rozwiązanie sprzyja rozpraszaniu dźwięku we wnętrzu i powoduje skrócenie czasu pogłosu. Gdyby wnętrze zostało wykonane z gładkich ścian betonowych, czas pogłosu byłby znacznie dłuższy. Betonowa jest również podłoga, przez co dźwięk uderzeniowy jest silnie słyszalny, tak więc odgłosy kroków wzmocnione przez echo tworzą dodatkowe zakłócenia.

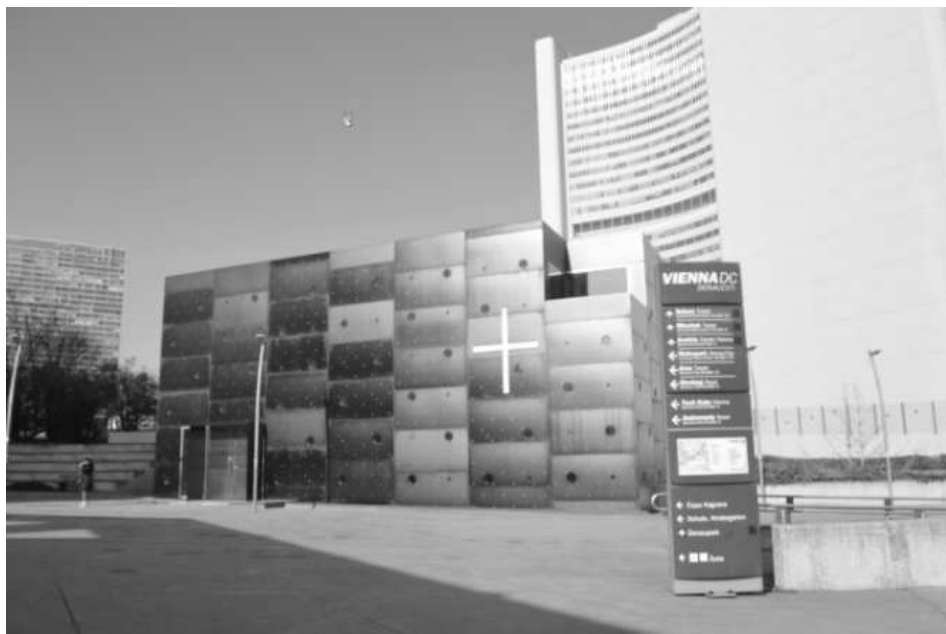
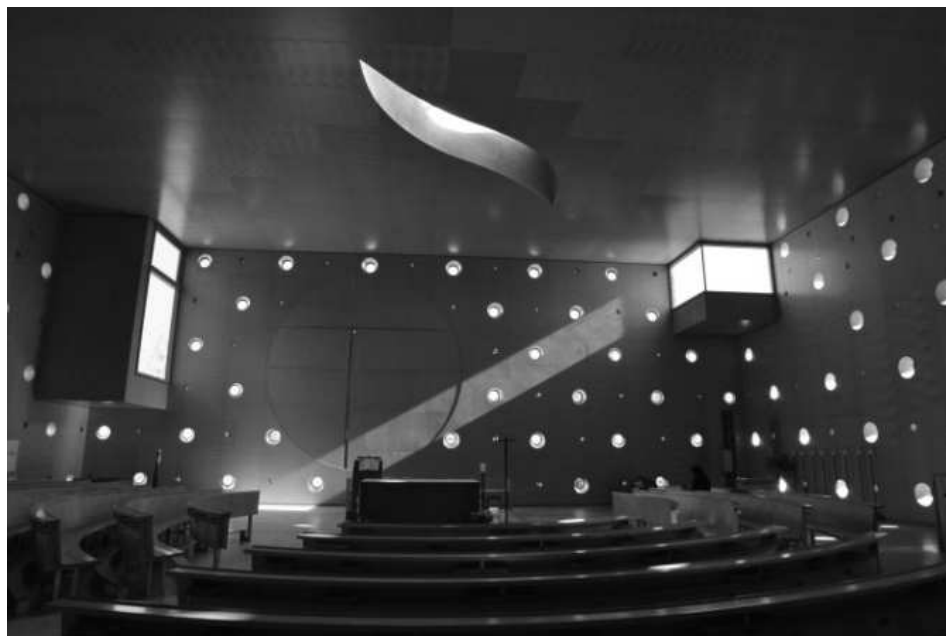
Tymczasem neomodernistyczny *Donaucity-Kirche* (il. 5 i 6) jest obiektem późniejszym, został wybudowany w 2000 r. Projektantem kościoła jest Heinz Tesar. Obiekt znajduje się w *Vienna International Center* — dzielnicy stanowiącej centrum biznesowo-konferencyjne miasta. Otoczony jest nowoczesnymi wieżowcami, z czym współgra jego prostopadłościenny kształt. Elewacja pokryta jest panelami ze stali oksydowanej, w której rytmicznie rozmieszczono liczne okrągłe okna niewielkich rozmiarów. We wnętrzu zastosowano oszczędny detal. Główny zabieg artystyczny polegał na posługiwaniu się światłem, które w różnych porach dnia stwarza inne efekty wizualne we wnętrzu. Kościół ma rzut zbliżony do kwadratu o szerokości ok. 20,5 m i długości 18,6 m, a jego kubatura wynosi ok. 3000 m³.

II. 6. *Donaucity-Kirche*, Wiedeń, Austria (zdjęcie autorki)

Z kolei w *Donaucity-Kirche* subiektywnie odczuwalne warunki akustyczne są bardzo dobre, a czas pogłosu jest zgodny z zaleceniami (il. 1). Wnętrze w całości wykończone jest drewnem — sufit i ściany wyłożone są panelami ze sklejki bukowej. Na podłodze położony jest parkiet. Dzięki temu, że kościół wykończony jest drewnem, nie występuje problem silnych zakłóceń pochodzących od dźwięków uderzeniowych. Średni współczynnik pochłaniania dźwięku α odzwierciedla powstałe zjawiska akustyczne. Beton jako materiał silnie odbijający dźwięk posiada średni współczynnik $\alpha = 0,02$, natomiast dla drewna średni współczynnik wynosi $\alpha = 0,1$ ¹³. Jednakże zastosowanie samego tylko drewna jako materiału wykończeniowego nie dałoby tak pozytywnych rezultatów. We wnętrzu na tylnych ścianach zostały umieszczone ustroje akustyczne. Są to perforowane płyty drewniane, za którymi znajduje się materiał pochłaniający dźwięk (il. 8). Płyty te mają działanie dźwiękochłonne, przez co wpływają na obniżenie czasu pogłosu i redukcję echa.

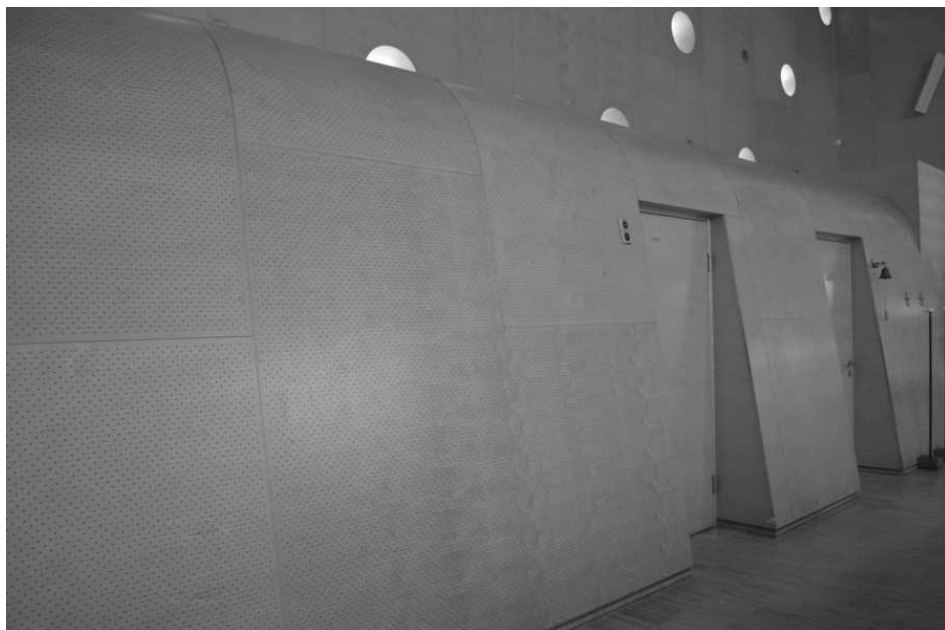
II. 8. Perforowane płyty dźwiękochłonne — *Donaucity-Kirche* (zdjęcie autorki)
