## Mit odbudowy zamku w Gostyninie

Nasze Korzenie 5, 14-19

2013

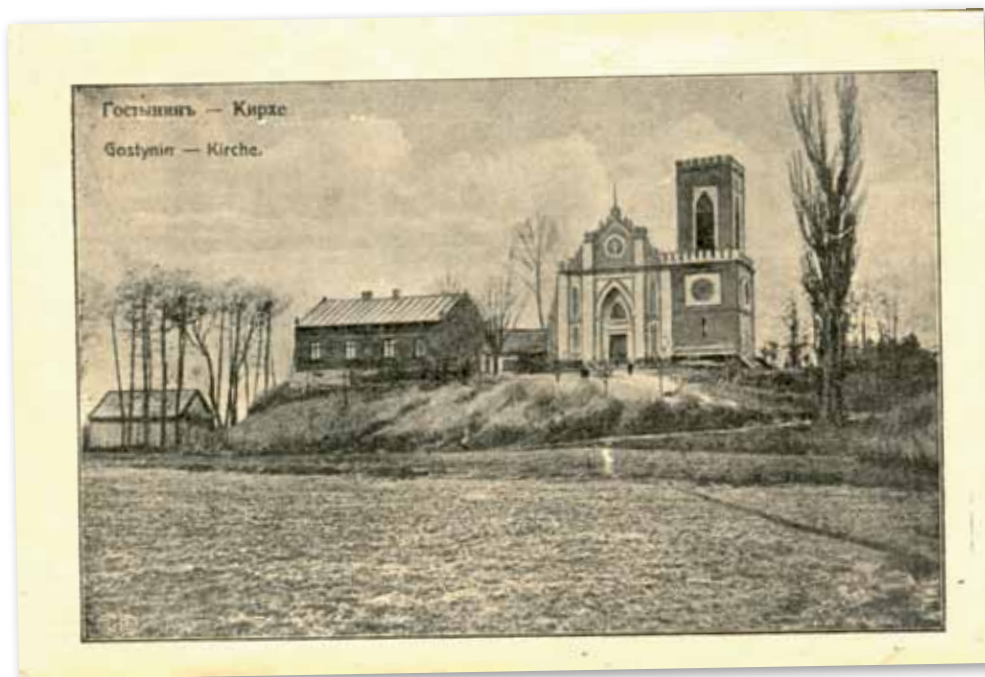
## KOŚCIÓŁ EWANGELICKI NA WZGÓRZU ZAMKOWYM W GOSTYNINIE, POCZTÓWKA SPRZED 1915 R.; ZBIORY MMP

w celu zbudowania na nim kościoła. W 1825 roku konsekrowany został tu kościół ewangelicki, wzniesiony według projektu znanego warszawskiego architekta, Hilarego Szpilowskiego. Warto zaznaczyć, że w ziemi gostynińskiej Szpilowski już znacznie wcześniej był wziętym architektem, projektującym dwory szlacheckie i kościoły parafialne.<sup>5</sup> Architektura gostynińskiego kościoła ewangelickiego w pewnym stopniu nawiązywała do średniowiecznego zamku i znakomicie wpisywała się w miejscowy krajobraz. Szpilowski wykorzystał znaczną część oryginalnej baszty zamkowej i fragmenty średniowiecznych murów. Kościół na planie prostokąta, usytuowany w północnej części wzgórza, nie pokrywa się z żadną budowlą zamkową, a zwłaszcza z jego domem północnym. Fundament ściany południowej *curiae maioris* przebiega we wnętrzu budynku kościoła. Tym samym wyodrębniona została przy jego narożniku północno-wschodnim baszta, inaczej niż było to w architekturze gostynińskiego zamku. Pozostałości wspomnianej baszty zostały nadbudowane i zwieńczone krenelacją. Teraz pełniła funkcję dzwonnicy. W salowym wnętrzu kościoła, przy dłuższych bokach, umieszczone zostały drewniane empory wsparte na drewnianych słupach. Analogicznie nad wejściem umieszczono chór muzyczny. Przed końcem pierwszej połowy XIX wieku prostopadle do kościoła, przy jego zachodnim krańcu, zbudowany został murowany parterowy dom z drewnianą wystawką na osi zwany „pastorówką”. Być może w tym samym czasie powstał budynek gospodarczy od strony południowej. Ostatni element drugiego etapu historii zabudowy gostynińskiego wzgórza zamkowego powstał w 1925 roku (jak głosił

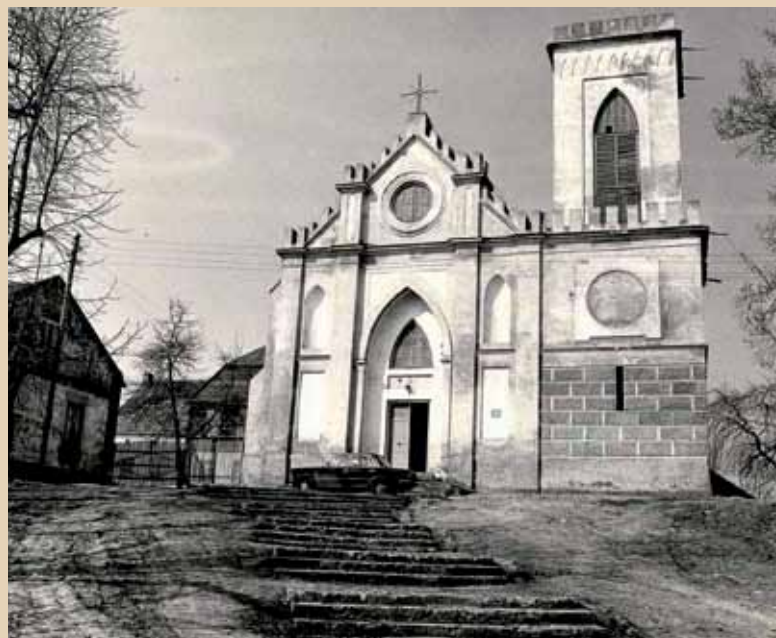
Kościół poewangelicki na wzgórzu zamkowym w Gostyninie, 1979 r.; fot. W. Burzawa, zbiory Wojewódzkiego Mazowieckiego Konserwatora Zabytków Oddział w Płocku.

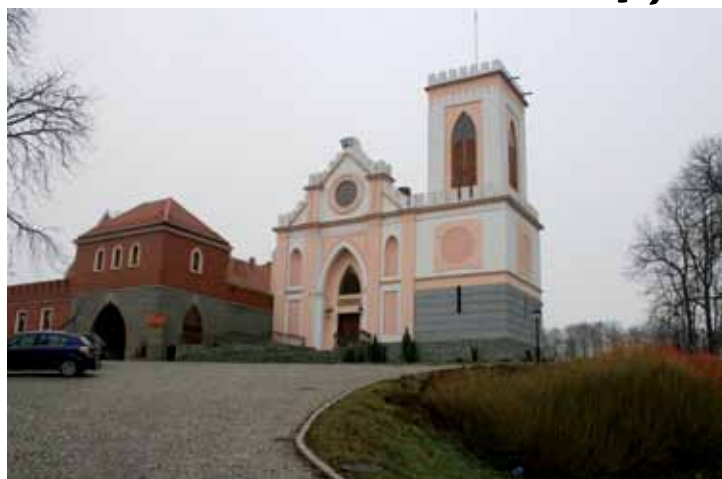
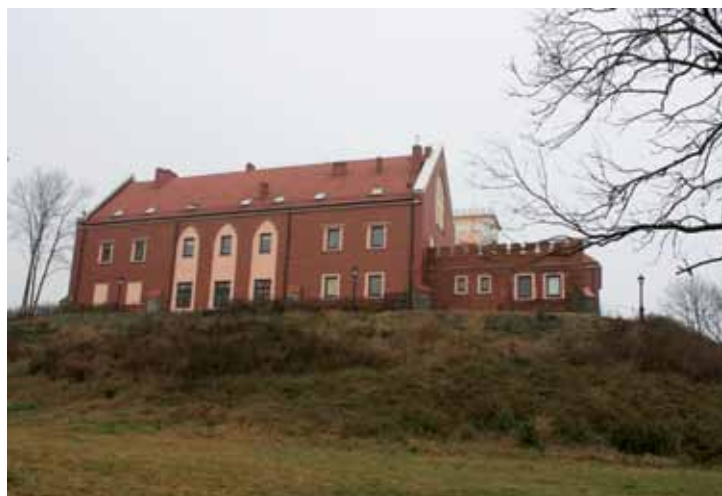
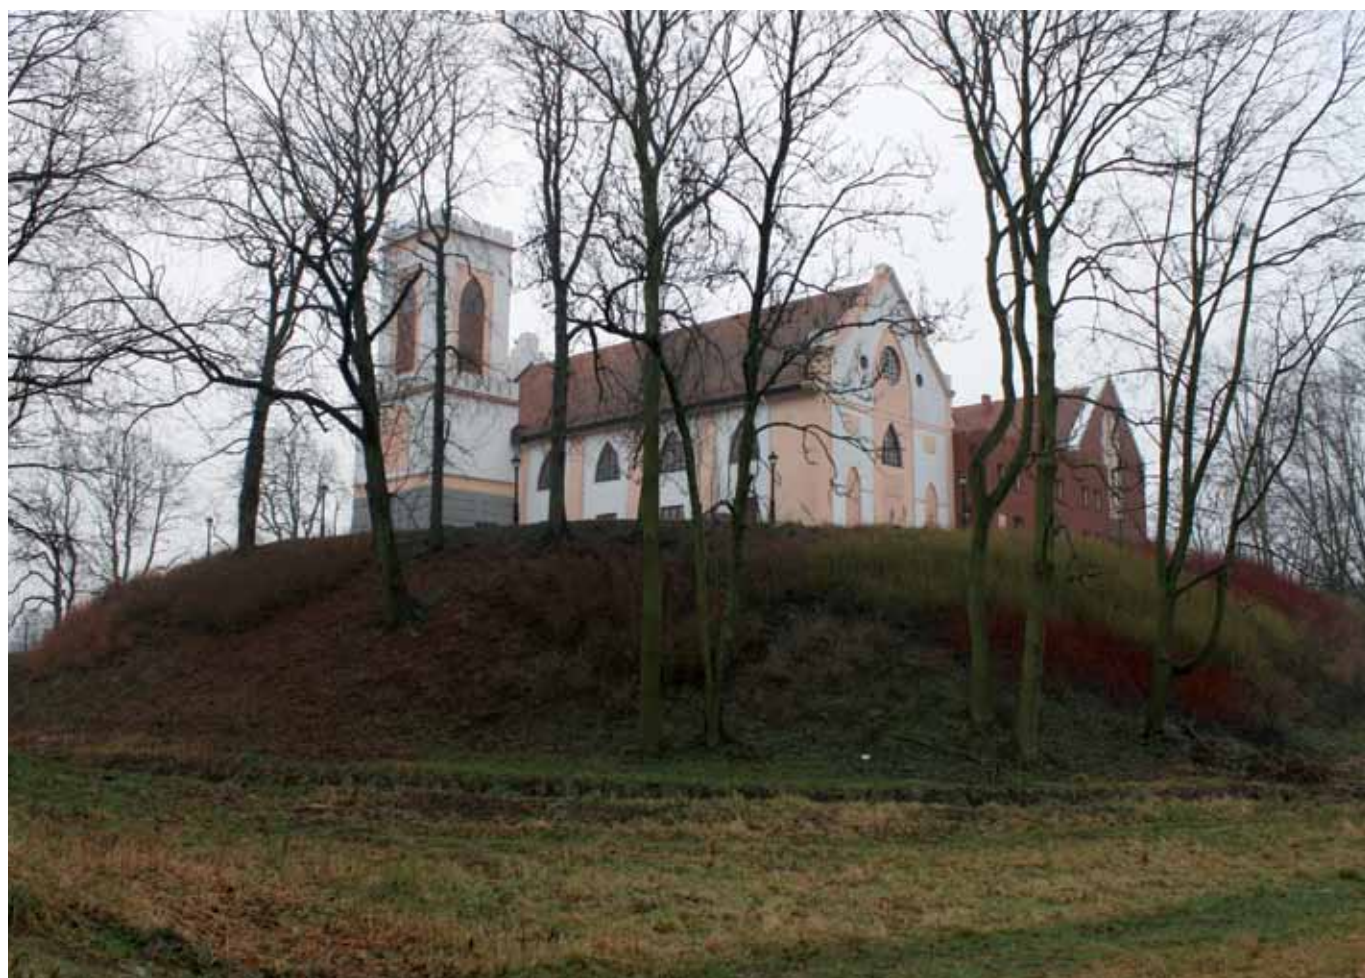
## ZAMEK W GOSTYNINIE PO „ODBUĐOWIE”

STYCZEŃ 2014 R.; FOT. K. MATUSIAK

budynków „nowego zamku” do istniejącego już kościoła (jedynego w tym miejscu autentycznego obiektu zabytkowego) pociągnęło konieczność również ich przesunięcia. Zupełnie zaskakujące jest wprowadzenie budynku zachodniego, prostopadle usytuowanego do kościoła, oraz budynku na planie litery L, w narożniku południowo-wschodnim budowli, których nie było w pierwotnej zabudowie wzgórza. Budynek południowy (hotelowy) „bardzo stara się” nawiązywać do dawnego południowego domu zamkowego. Nadano mu nawet szczytki kostiumu historycznego w postaci blend w szczytach i w ścianie południowej. O elementach kostiumu historycznego w innych miejscach trudno mówić, oczywiście poza budynkiem kościoła utrzymanym w skromnym stylu neogotyku. Należy jasno powiedzieć, że mamy tu do czynienia z udawaną odbudową

i udawanym średniowiecznym zamkiem gostyńskim. Jeszcze gorzej jest we wnętrzu, którego podział, dekoracja i wystrój stanowią całkowitą dowolność, bez odniesień do dawnej architektury. Współcześnie wykonane meble w formach historycznych dopełniają tego dramatycznego obrazu. To właśnie podział wnętrza wyjaśnia tę zaskakującą liczbę i posadowienie okien. Trzeba przy tym zaznaczyć, że są to okna nowoczesne (jednopłaszczyznowe, uchylne), w żaden sposób nie nawiązujące do form historycznych. Analogicznie jest z drzwiami zamontowanymi we wnętrzach, a drzwi plastikowe, pomarańczowe (*sic!*), w zewnętrznej ścianie zachodniego budynku są kwintesencją tej „odbudowy”. Nie da się też pominąć fragmentu plastikowej brony w bramie. Zarówno w sali kościoła, obecnie restauracji, jak i w pozostałych wnętrzach pomieszano style i epoki, choć nie nawiązano przy tym właściwie do żadnej! Nagromadzono po prostu wiele elementów pseudohistorycznych, takich jak balustrady, tapety, meble. Tam wszystko jest udwane. Nic dziwnego, że gostyński obiekt przyrównywany jest do wesołego miasteczka czy przydrożnego zajazdu. Ale jednocześnie stanowi kpinę z rewitalizacji zabytków i obowiązujących teorii i zasad konserwatorskich. Nie da się ukryć, że spośród całej masy „odbudowywanych” zamków w Polsce, ten w Gostyninie stanowi przykład najbardziej przekłamanym. A przecież możliwa była zupełnie inna koncepcja i inny projekt rewitalizacji gostyńskiego wzgórza zamkowego. W obecnym stanie rzeczy odwoływanie się do nich nie ma sensu.
