Ochrona Zabytków 4/3-4 (14-15), 205-208

1951

WOJ. WROCŁAWSKIE

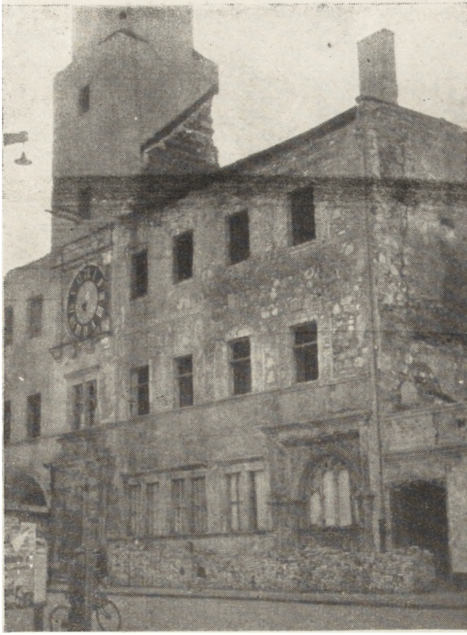
Ryc. 174 Luban Śląski -- ratusz. Stan z r. 1949.

Ratusz w Lubaniu. Renesansowa ta budowla z bramą przejazdową pod wieżą uległa w r. 1945 bardzo poważnym uszkodzeniom. Pożar spowodował osłabienie kamiennych ścian i zawalenie się sklepień, a zagrożenie budynku spotęgowane zostało zniszczeniem przylegających kamienic rynko-

wych. W toku odbudowy podparto zagrożone sklepienia parteru, wymurowano na nowo zwaloną ścianę zachodnią z przyporami i wyreperowano wszystkie ściany kapitalne wewnętrzne łącznie z wzmocnieniem fundamentów. Całość nakryto dachem drewnianym.

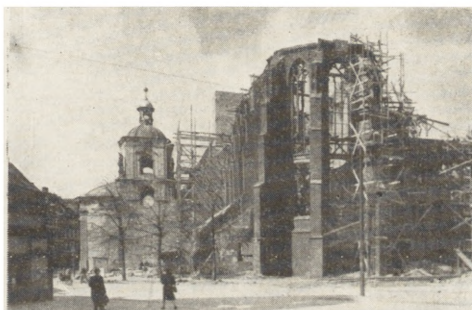
Ryc. 177. Wrocław — kość. św. Wincentego od strony wschodniej.
Ze zb. U. K. Wrocl.

Kościół św. Wincentego — wzniesiony ok. 1400 r. Po działaniach wojennych pozostały tylko mury i filary bez sklepień oraz mocno uszkodzona lecz z zachowanym dachem kaplica Hochbergów z XVIII w. Wybuchy bomb w prezbiterium spowodowały odchylenie ścian od pionu oraz odspojenie przypór przyściennych. Po odgruzowaniu wnętrza przemurowano w nawach przednich na wysokości ok. 1 m koronę murów oraz wypełniono wyrwy w ścianach. W południowej ścianie prezbiterium rozebrano pokruszone filary międzyokienne oraz popękane łęki nadokienne, nie ruszając przypór, poczem ściany wymurowano na nowo, wiążąc je mocno z przyporami. Po wykonaniu prac murarskich w prezbiterium i w nawie głównej ułożono na murach głównych wieńiec żelbetowy. Zburzoną wieżę, stojącą przy południowej ścianie prezbiterium odbudowano do wysokości 30 m t.j. 5 m. ponad gzyms koronujący prezbiterium (ryc. 177, 178).
