Z. Knothe

Województwo koszalińskie

Ochrona Zabytków 5/3 (18), 192-195

PRACE KONSERWATORSKIE

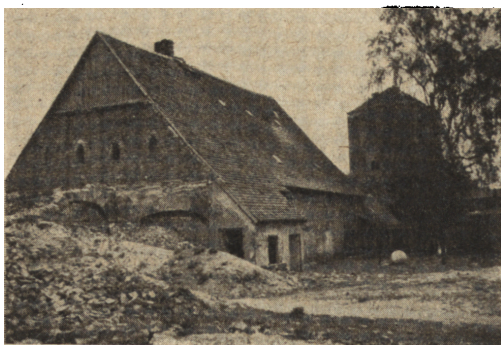
Ryc. 195. Młyn zamkowy w Słupsku z odbudowanym szczytem; w głębi Brama Młyńska. Stan z r. 1952.

Brama Młyńska z XV w. w Słupsku została podczas walk spalona, a oba szczyty runęły. W 1951 r. założono ściany, domurowano brakujące fragmenty oraz przykryto zabytek dachem namiotowym pod dachówką. Również przykryto dachem schody zewnętrzne na I piętro, przyparte do zachowanego fragmentu murów miejskich (ryc. 198 i 199). Opodal Bramy Młyńskiej w przebudowanym w 1926 r. Młynie Zamkowym odbudowano w r. 1951 zwalony szczyt z XV w., według zachowanych fragmentów i zdjęć, oraz przełożono dachówkę na części budynku (ryc. 195).

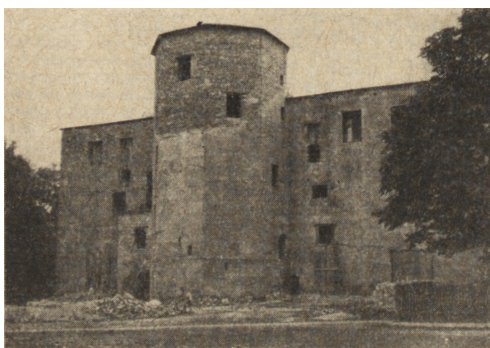
Ryc. 196. Pn. elewacja zamku w Słupsku z nadbudowaną wieżą. Stan z r. 1952.

Słupsk. Zamek książęcy z XVI w. po wymarciu dynastii książąt pomorskich został w XVIII w. doszczętnie ograbiony, a w 1815 r. po rozbiciu wieży przez piorun uległ gruntownej przeróbce: wyburzono wszystkie sklepienia i ściany, zamurowano wielkie okna przebijając szereg nowych, malutkich dostosowanych do nowego podziału na piętra przez pomosty drewniane, w rodzaju młyńskich. Nadbudowano IV piętro i ścięto wieżę — całość pokryto wysokim dachem w 1821 r. (ryc. 197). Zamek tak urządzony służył różnym celom: był arsenałem, magazynem zbożowym. mieścił wytwórnice sieci itp. W r. 1951 silne zapadnięcie się dachu, a jednocześnie uruchomienie arterii komunikacyjnej w bezpośrednim sąsiedztwie zamku, skłoniło do przeprowadzenia prac zabezpieczających. Rozebrano olbrzymi ciężki dach kryty dachówką i zdjęto IV nadbudowane piętro. Całość przykryto dachem prowizorycznym, o systemie kratownic, półpłaskim pod papą, opartym na ścianach zewnętrznych. Pozwala to na prowadzenie robót wewnątrz gmachu. Dobudowano ściętą część wieży rekonstruując ją według zachowanych fragmentów (ryc. 196) i kryjąc również prowizorycznym dachem. Wewnątrz wieży zachowały się schody

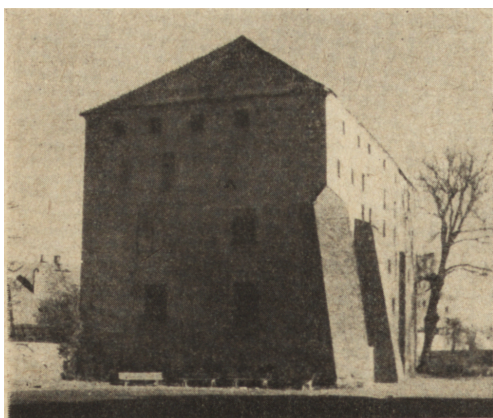
Ryc. 197. Pd.-zach. elewacja zamku w Słupsku. Stan z r. 1951.

sklepienie w XVI w. Obok wieży mała przybudówka stanowi podstawę loggii na II piętrze, w której odnaleziono zamurowany fragment polichromii i ślad kominka. Odmurowano wielkie okno na II piętrze i odnaleziono szereg fragmentów, pozwalających odtworzyć dawny układ ścian i wystrój zewnętrzny. Po ukończeniu odbudowy zamek będzie mieścił muzeum.

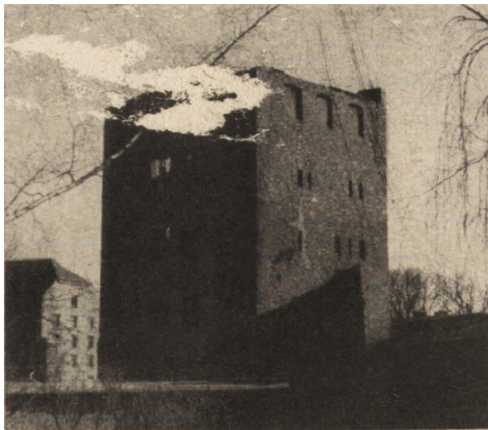
Ryc. 198. Brama Młyńska w Słupsku od pd. Stan w 1951 r.

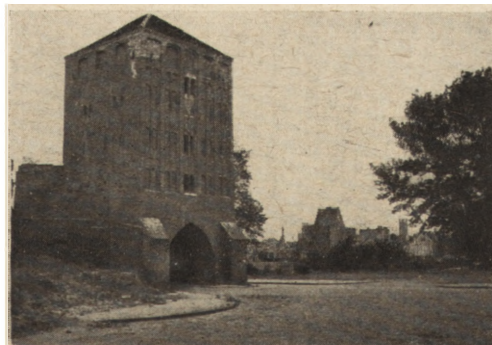
Ryc. 199. Brama Młyńska w Słupsku od pd-wsch., zabezpieczona i pokryta w 1952 r.

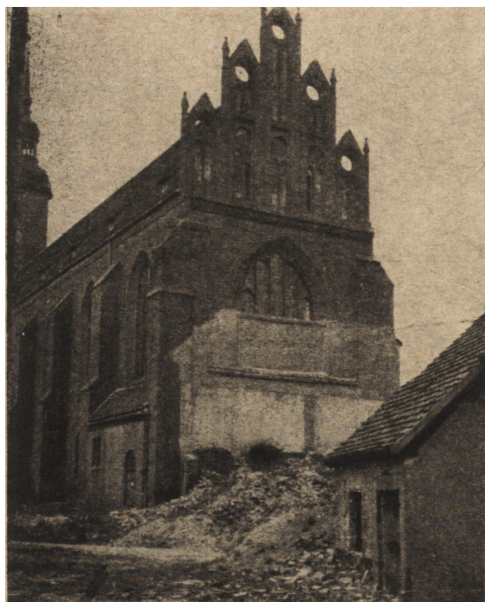
Ryc. 200. Słupsk. Fasada wsch. kośc. podominikańskiego. Stan z r. 1952.

Słupsk — kościół poddominikański z XIV w. W r. 1949 odsłonięto obmurowany w latach wojny pomnik Ernesta Bogusława Croy (1682), siostrzeńca Bogusława XIV. W roku 1951 podmurowano ścianę szczytową wschodnią, uszkodzoną przez usunięcie gruzów domu ściśle przylegającego do murów kościoła, przeprowadzono reperację skarp.

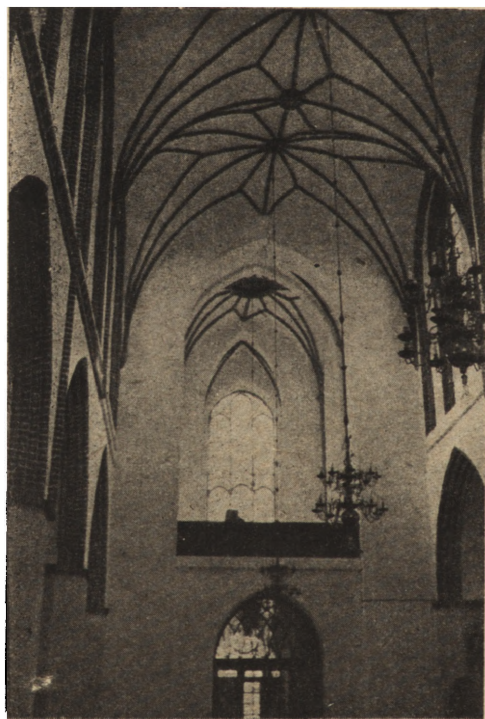
Ryc. 201. Odbudowane wnętrze kośc. Mariackiego w Słupsku w r. 1950. Widok na chór muzyczny.

Słupsk — kościół Mariacki z XIV w. Kościół miał uszkodzony dach, spalony hełm na wieży, wypalone wnętrze i rozbite okna. W roku 1946 przystąpiono do krycia gmachu, stawiając dach namiotowy na wieży. Oszklono okna, ułożono posadzkę betonową, otynkowano ściany zostawiając żebra i służki w surowej cegle. W r. 1949 oddzielono ścianą kruchtę, stwarzając empore dla organów i chóru. W roku 1951 zaszła konieczność rozebrania zwieńczenia wieżyczki schodowej przy południowej ścianie prezbiterium. Było ono wykonane ok. 1850 r. i tak uszkodzone pociskiem, że nie nadawało się do odrestaurowania. Zostało zastąpione dachem stożkowym (ryc. 201).

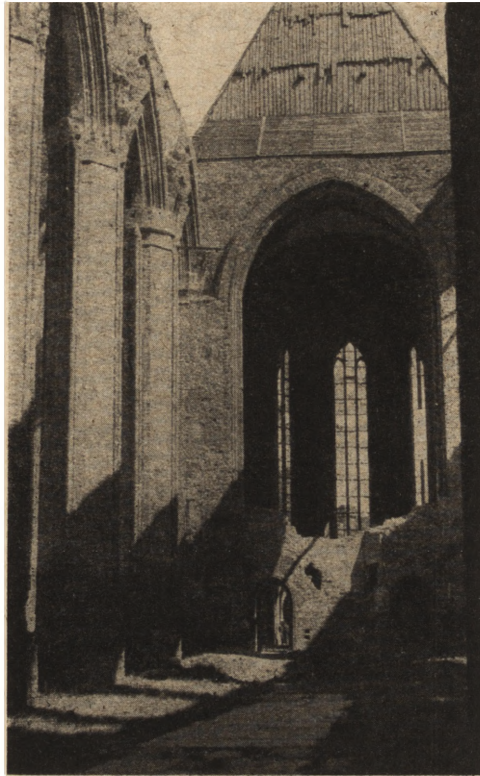
Ryc. 202. Wnętrze katedry w Kołobrzegu podczas rekonstrukcji. Stan z r. 1952.

3. Konserwacja architektury sakralnej. Kołobrzeg—katedra z XIV w. Działania wojenne zniszczyły dachy, sklepienia runęły, wypaliło się wewnątrz (rys. 202) i zawaliło jedyne zachowane dotąd w Polsce lektorium. W 1946—48 przykryto dachem stałym prezbiterium i uzupełniono sklepienie. Prowizorycznie zasłoniono szczyt (od nawy) deskami. Odgruzowano wewnątrz i pod-

murowano narożnik południowo zachodni nawy bocznej. Zamurowano okna i drzwi. Masyw ściany zachodniej utworzony z połączonych wież w XV w., od XVII w. umacniany ściągamami, obecnie po pożarze i bombardowaniu, gdy wszystkie ściągi popękały — rysuje się coraz bardziej i odchyła z pionu w narożniku południowo-zachodnim.
