Z. Krzymuska

Województwo szczecińskie

Ochrona Zabytków 5/3 (18), 195-201

1952

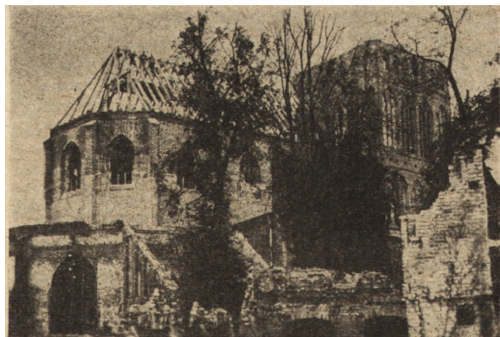
Ryc. 203. Kośc. paraf. w Świdwinie. Zakładanie więzania dachowego w r. 1947.

Świdwin — kościół parafialny z XIV w. Gmach był wypalony, sklepienie zawalone. W r. 1947 przystąpiono do krycia gmachu i wieży, oszklono okna i odbudowano sklepienie (ryc. 203). Żagli sklepiennych jeszcze nie otynkowano, ściany i żebra pozostaną w surowej cegle, odpowiednio fugowane. Roboty skończono w r. 1950. Kościół, choć niewielki, jest bardzo ciekawy przez wieloboczne zamknięcie prezbiterium z ambitem, co jest jakby naśladownictwem świątyni Mariackiej w Stargardzie.

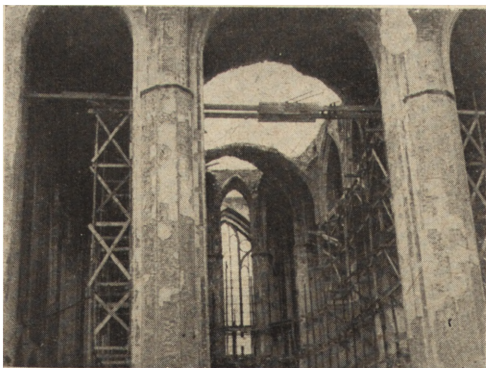
Ryc. 206. Prezbiterium kośc. św. Jakuba
w Szczecinie w trakcie odbudowy.

skomplikowanych problemów konserwatorskich. Znacznie trudniejszą sprawą było rozwiązanie zabezpieczenia dachem ocalałego prezbiterium kościoła św. Jakuba w Szczecinie (ryc. 205 i 206). Nadwątlone pożarem i wstrząsami ściany związane „gorsetem“ żelaznym, nałożonym na koronę murów tak, aby wytrzymały działanie rozpierające ciężaru dachu. Ponadto z powodu braku sklepień koniecznym było zamknięcie ścianą otwartego w kierunku naw wnętrza prezbiterium, dla zabezpieczenia dachu od podmuchów. Ściana ta po otrzymaniu betonowego fundamentu, wpasowana została pomiędzy ocalałe filary, w taki jednak sposób, aby miała możliwość osiadania bez naruszenia zarazem statyki filarów. Ściana wykonana została z gotyckiej cegły rozbiórkowej. Przy jej wykonawstwie podkreślić należy niezwykle zręczność ekipy murarskiej ZBM, dzięki której zbędne było stawianie rusztowań do budowy szczytu, co w konsekwencji zmniejszyło znacznie koszty budowy. Murarze przymocowani na pasach stopniowo spoinowali ścianę zewnętrzną, murując jednocześnie na wysokości kilkudziesięciu metrów.

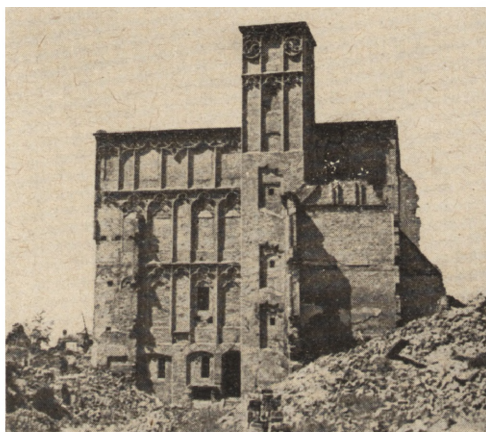
Ryc. 208. Kamienica Loitzów w Szczecinie
Stan z r. 1952.

Kamienica Loitzów w Szczecinie, wybudowana ok. r. 1540 — siedziba znanej rodziny bankierskiej — w głębi parceli, obudowana była oficynami, które niweczyły charakter jej pięknej architektury. Zrzucenie niewłaściwej nadbudowy oraz zastępujących ją budynków wydobły właściwą sylwetę kamienicy (ryc. 208), odsłaniając w pełni oryginalny ornament ścian, w którym renesansowe elementy przenikają się z gotyckimi w malowniczy zespół form. Czy budynek zakończony był szczytami, podobnie jak skrzydło południowe Zamku w Szczecinie, nie jest ustalone. Niemniej przeprowadzone przez inż. arch. Witolda Majewskiego badania przemawiają za tą tezą. Dawny pałacyk myśliwski książąt pomorskich w Dąbiu Szczecińskim z lat około 1600 ocalał szczęśliwie od zagłady. Wstrząsy i odłamki padających na sąsiedni kościół pocisków artyleryjskich doprowadziły jednak mały budynek niemal do ruiny. Konieczne jest przeprowadzenie remontu. Efektowna fasada gotyckiej kamienicy przy ul. Młyńskiej w Stargardzie (ryc. 212) jest najstarszą fasadą tego typu na Pomorzu. Zabezpieczona została drewnianą konstrukcją usztywniającą. Całkowite wypalenie tej części miasta nie stwarza dogodnych warunków dla jej odbudowy.

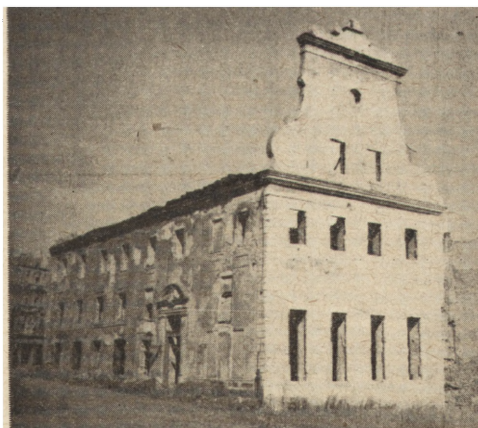
Ryc. 209. Ratusz staromiejski w Szczecinie
od str. pd.-zach.

5. Między zniszczonymi przez działania wojenne budynkami miejskiej użyteczności publicznej, wyróżnia się szczeciński Ratusz Staromiejski (ryc. 209), w którym przeprowadzone (przez inż. arch. Witolda Majewskiego) prace badawcze stwierdziły pod powłoką barokowej przebudowy nawarstwiającej się kolejno trzy fazy gotyckie. Glazurowane fragmenty profilowanych cegieł pozwalają domyślać się, że tak szata zewnętrzna jak i wewnętrzna budynku przedstawiała niegdyś wyjątkowe bogactwo form i barw.

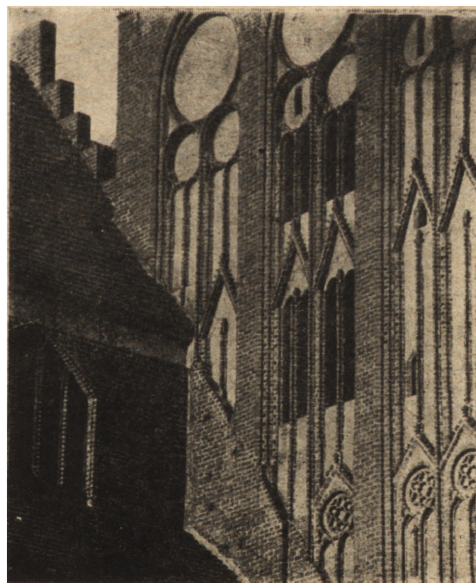
Ryc. 213. Fragment wieży pn. kośc. N.M.P. w Stargardzie.

4. Wśród zagadnień związanych z konserwacją architektury sakralnej dominuje odbudowa dachu nad kościołem NMP. w Stargardzie (ryc. 213) oraz zabezpieczenie prezbiterium kościoła św. Jakuba w Szczecinie. Obydwa te kolosalne obiekty związane są nierozłącznie z historią rozwoju miast pomorskich w średniowieczu oraz z nazwiskiem architekta Henryka Brundsberga, działającego na przełomie 14-ego i 15-go wieku, twórcy m. in. kościoła NMP w Poznaniu.

Do ukończenia prac konserwatorskich przy budynku stargardzkim brak jeszcze całkowitej naprawy sklepień oraz pokrycia wieży północnozachodniej, której oryginalne niegdyś zakończenie datuje się z wieku 17-ego. Poza pokonaniem monumentalnych wysokości, które przy zabezpieczaniu

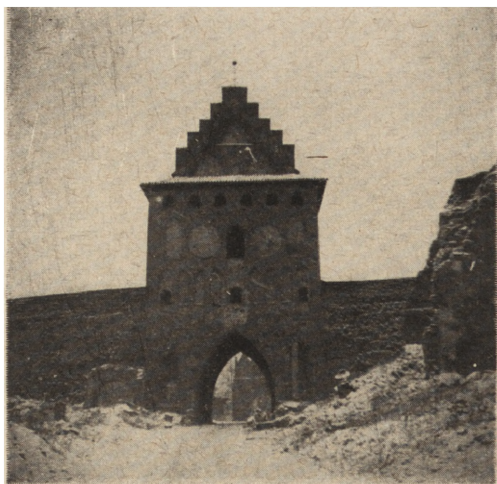
Ryc. 214. Brama Pyrzycka w Stargardzie.
Stan z r. 1952.

2. Konserwacja architektury obronnej stanowi na terenie Pomorza Zachodniego poważne zagadnienie tak pod względem ilościowym jak i jakościowym. Zabezpieczona została granitowa Brama Miejska w Gryfinie ceglana Brama Pyrzycka w Stargardzie (ryc. 214) jak też przeprowadzono poważniejszy remont przy Bramie Wolińskiej w Goleniowie. Pilnej konserwacji oczekują: Brama Wałowa w Stargardzie, Baszta Sowa, Baszta Bańska i Szczecińska w Pyrzycach mury obronne w Choszcznie, Reczu, Maszewie, Goleniowie, Moryniu, Mieszkowicach, Trzcíńsku Zdroju, Chojnie, Kamieniu i innych. Dla urzeczywistnienia tych konserwacji konieczne jest wypracowanie właściwej metody konserwowania ruin oraz przedsiębiorstwo, któremu bez obawy można by powierzyć wykonanie prac.

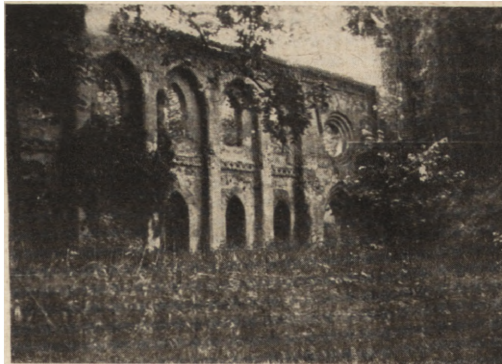
Ryc. 216. Wsch. ściana klasztoru pocysterskiego w Bierzwinku. Stan z r. 1951.

się wolno stojący szczyt gotycki. Znajdujące się w sąsiedztwie fragmenty zabudowań poklasztornych (ryc. 216) zawierają w dwóch skrzydłach krużganków niezwykle ciekawe wsporniki ceramiczne, kaplica natomiast wyróżnia się rzadko spotykanym dziewięciokątnym prezbiterium. Całość również spalona oczekuje zabezpieczenia i użytkownika. Malownicze położenie nad jeziorem i wśród pięknych lasów bukowych wskazywałoby możliwość wykorzystania obiektu na cele wypoczynkowe.

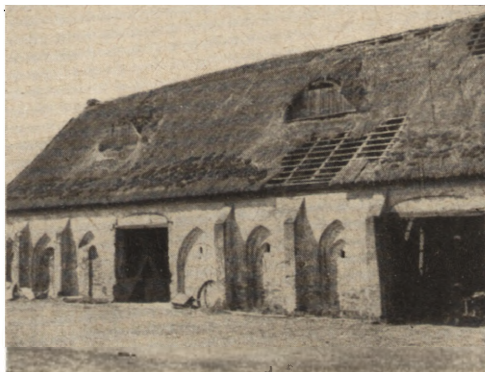
Ryc. 217. Stodola gotycka w Kołbaczu.

Znajdująca się w pobliżu stodoła gotycka (ryc. 217) należy do pocysterskich budynków gospodarczych. Zachowane ślady sklepień świadczą jednak o tym, że pierwotne przeznaczenie budynku inne było niż obecne. Zaplanowany przez PGR na rok bieżący remont prowizoryczny budynku obejmie nowe poszycie dachu oraz wzmocnienie ścian, nie wytrzymałych ciężaru konstrukcji dachowej, ponieważ zmurszałe częściowo przypory zamiast wspierać, obciążają jedynie dodatkowo ściany.

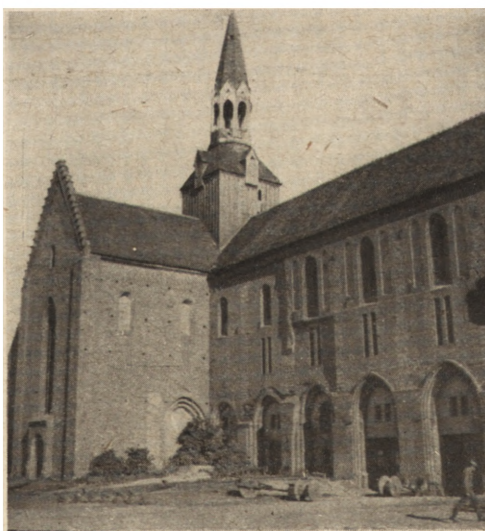
Ryc. 218. Kościół w Kołbaczu. Stan z r. 1952.

Długoletnie zacieki w transepcie romańskiego kościoła w Kołbaczu, pow. Gryfino (ryc. 218) użytkowanego od lat kilkudziesięciu częściowo na spichlerz, spowodowały konieczność wymiany niektórych belek i więzarów oraz przełożenia dachówek. Prace wykonane zostały partiami, w taki sposób, aby nie naruszać zdrowych części konstrukcji dachowej. Obiekt ten należy do rzędu zachowanych w najczystszej formie pomników romańskiej architektury monumentalnej.
