Woj. warszawskie w latach 1953-54

Ochrona Zabytków 8/1 (28), 57-62

WOJ. WARSZAWSKIE W LATACH 1953-54

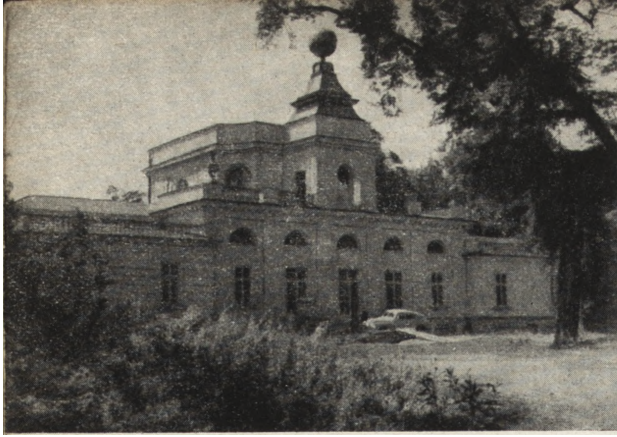
Ryc. 44. Jabłonna — pałac w czasie konserwacji w 1952 r.

Pałac został wypalony doszczętnie przez ustępujące wojska hitlerowskie. Już w roku 1946 rozpoczęto prace konserwatorskie zmierzające do odbudowy zespołu. W roku 1953 park wraz z zabudowaniami przejęła Polska Akademia Nauk z przeznaczeniem na Dom Pracy Twórczej i Zjazdów.

W latach poprzednich odbudowano w stanie surowym pałac, wykonano tynki zewnętrzne oraz salę balową („Białą”), oranżerię (stan surowy) i zrekonstruowano altanę chińską. Do chwili obecnej wykonano 80% wnętrza pałacu oraz wykańcza się oranżerię¹.

W czasie prac prowadzonych w roku bieżącym w b. Sali Maurycyjskiej odkryto dwie wnęki pokryte freskami z czasów budowy pałacu. Z uwagi na ich dobry stan zachowania wprowadzono korektę do projektu wnętrza przewidując konserwację fresków.

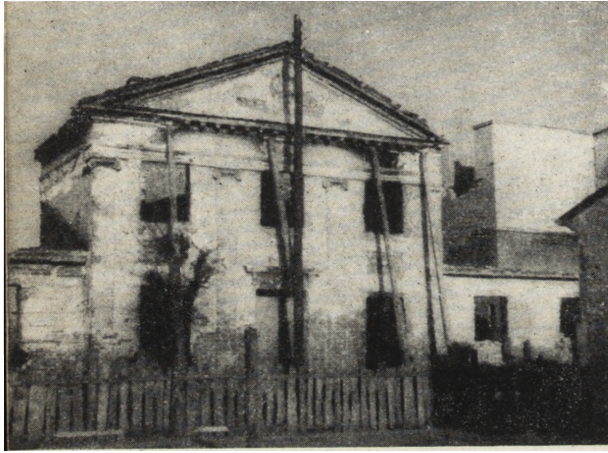
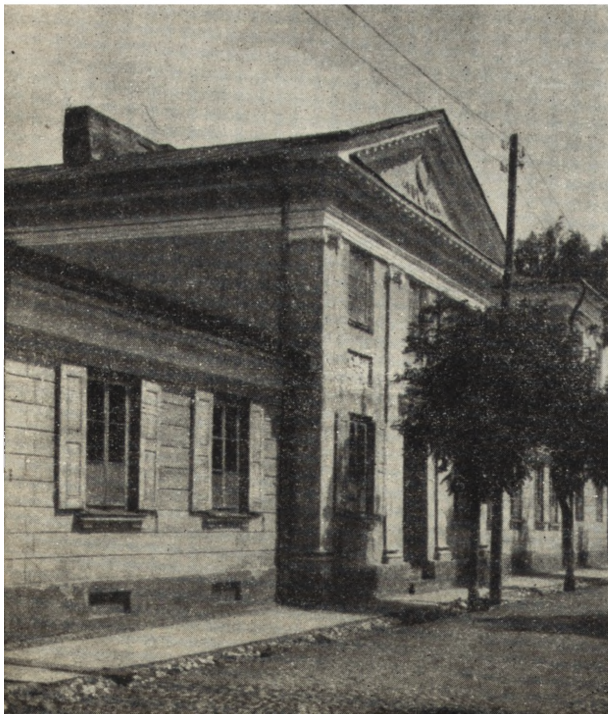
Ryc. 45 i 46. Siedlce — gimnazjum im. Królowej Jadwigi. Widok budynku po i przed zniszczeniem.

Siedlce — Dom przy ul. 1 Maja, d. Gimnazjum im. Królowej Jadwigi, pochodzący z pierwszej połowy XIX w. Wypalony i częściowo zburzony w roku 1944 podczas działań wojennych. Dwu-kondygnacyjny, frontowa ściana budynku odspoiła się i uległa znacznemu wychyleniu od pionu.

Wstępne prace zabezpieczające objęły: wzmocnienie fundamentów, wymianę złaśowanej cegły, oraz wyciągnięcie murów do gzymsu wieńczącego z jednoczesnym zakotwieniem wychylonej ściany belkami stropowymi (ryc. 45 i 46).

W roku przyszłym budynek zostanie nakryty dachem.

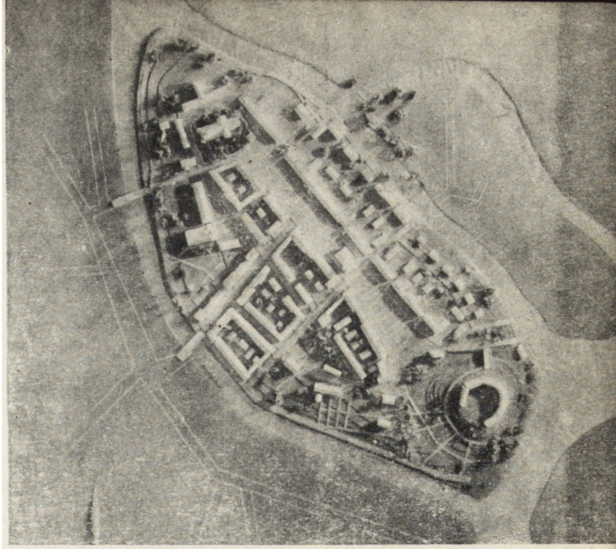
Jednocześnie wykonano projekt pierzei rynkowych w Pułtusku. Stanowi on podstawę pracy projektantów poszczególnych kamieniczek (ryc. 47).

Ryc. 47. Pułtusk — makieta projektowa najstarszej części miasta.

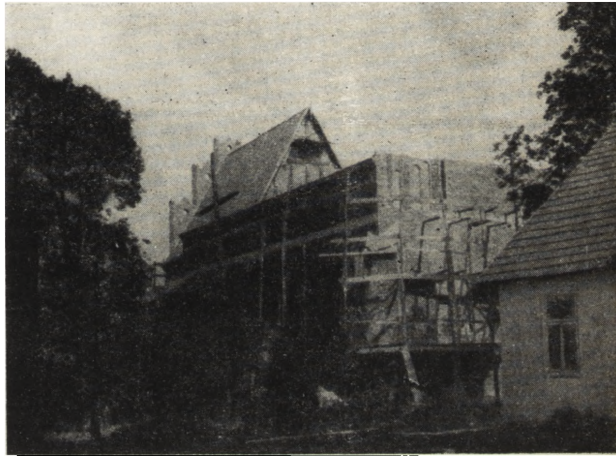
Ryc. 48. Kleczków, pow. ostrołęcki — kościół w czasie odbudowy w 1953 r.

Kleczków — pow. Ostrołęka — Zespół warowny gotycki, składający się z kościoła oraz tzw. „Wikarówki” i dzwonnicy włączonych w mury obronne (XV/XVI w.). Kościół i „Wikarówka” zniszczone zostały w roku 1944 do fundamentów.

Rekonstrukcja kościoła² prowadzona jest od szeregu lat. W roku 1953 zakończono odbudowę prezbiterium (tynki wewnętrzne). Obecnie dobiegają końca prace przy wykonywaniu sklepień nawy głównej (ryc. 48).

Dalsze prace obejmą rekonstrukcję „Wikarówki” i dzwonnicy (zniekształconej przebudową w XIX wieku) oraz konserwację zachowanych murów obronnych.

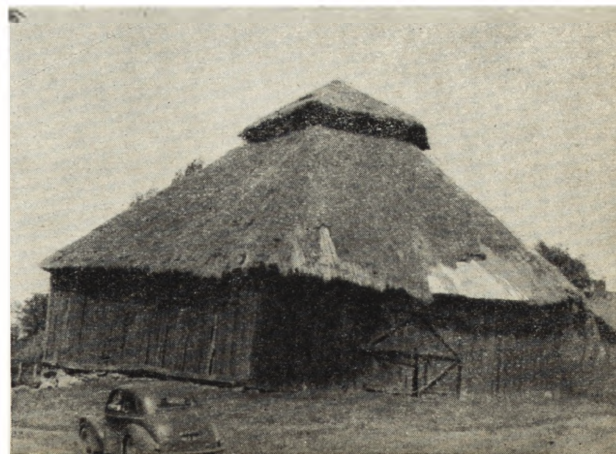
Ryc. 49. Grójec — zabytkowa stodoła przed konserwacją. Stan z 1953 r.

drewnianego. Założona na sześcioboku posiada wyjątkowo dużą rozpiętość (23,5 m) i wysokość (15 m). Dach sześć-połaciowy kryty strzechą, pośrodku latarnia wsparta na sześciu słupach. Z uwagi na spadek terenu częściowo oparta na podmurówce z kamienia polnego (ryc. 49).

Ze względu na zły stan zachowania rozpoczęto w roku 1953 prace konserwatorskie. Przemurowano podmurówkę, wymieniono najbardziej zniszczone części konstrukcji ścian i wieży dachowej oraz oszalowanie, a pozostałe zaimpregnowano. W roku bieżącym uzupełniono braki w poszyciu dachowym.

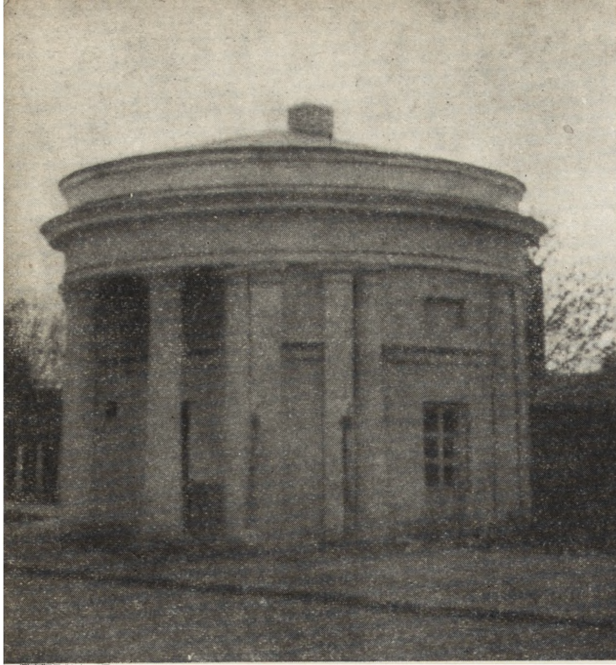
Płock — Rogatki Dobrzyńskie — wybudowane około roku 1825 po obu stronach drogi wiodącej do Dobrzynia. Domki rogatek mają ciekawą formę rotundy o dość skomplikowanym rzucie.

Ze stanu pierwotnego zachowały się mury i wystrój architektoniczny. Dachy wielokrotnie przebudowywane przybrały formę kopuły nie odpowiadającej rzutowi i bryle architektonicznej Rogatek. Ze względu na zły stan techniczny budynków podjęto w roku 1953 prace konserwatorskie, zmierzające jednocześnie do przywrócenia im pierwotnej formy.

Ryc. 50. Płock — Rogatka Dobrzyńska
po konserwacji w r. 1953.

Na podstawie badań archiwalnych i analizy porównawczej (Rogatki Jerozolimskie w Warszawie) ustalono, że pierwotne dachy kryte blachą miedzianą miały kształt niskiego stożka. Zgodnie z wynikami dokumentacji wykonano dachy stożkowe dostosowane do specyficznego rzutu rotundy. Prócz dachów prace konserwatorskie objęły wykonanie stropów, tynków, stolarki otworów i podłogi² (ryc. 50).

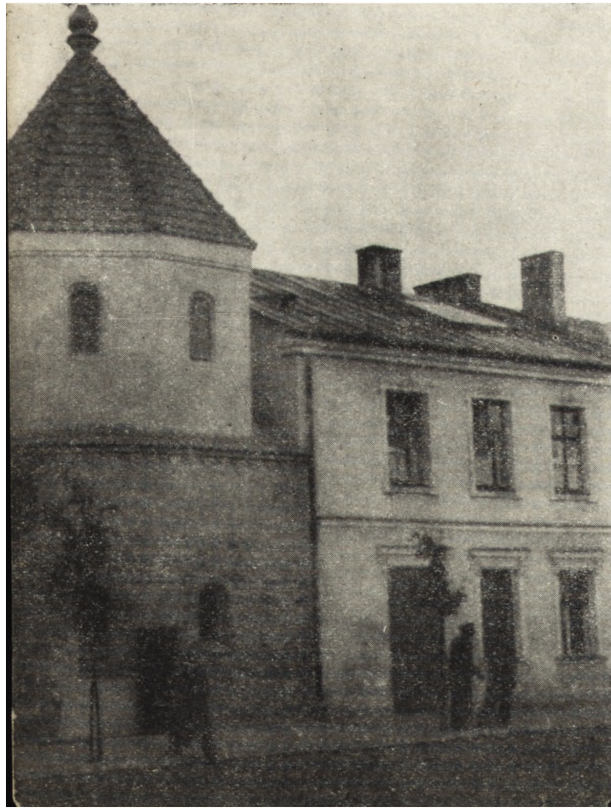
Pułtusk — Baszta pozostała z dawnych murów miejskich a obecnie stanowiąca część zabudowań Szpitala Powiatowego.

Ryc. 51. Pułtusk — baszta przy szpitalu
pow. Stan z r. 1953.

W trakcie prac konserwatorskich przeprowadzonych w roku 1953 odbito tynki dolnej kondygnacji i odsłonięto gotycki wątek muru (XVI w.). Usunięto nową szpecącą obiekt dobudówkę i odsłonięto profilowany portal.

Górną kondygnację baszty, mającą formę ośmioboku (dolna okrągła) i pochodzącą z XVIII wieku otynkowano.

Ostrosłupowy dach kryty holenderką otrzymał bogato profilowane zwieńczenie wykonane z blachy miedzianej na konstrukcji drewnianej (ryc. 51).

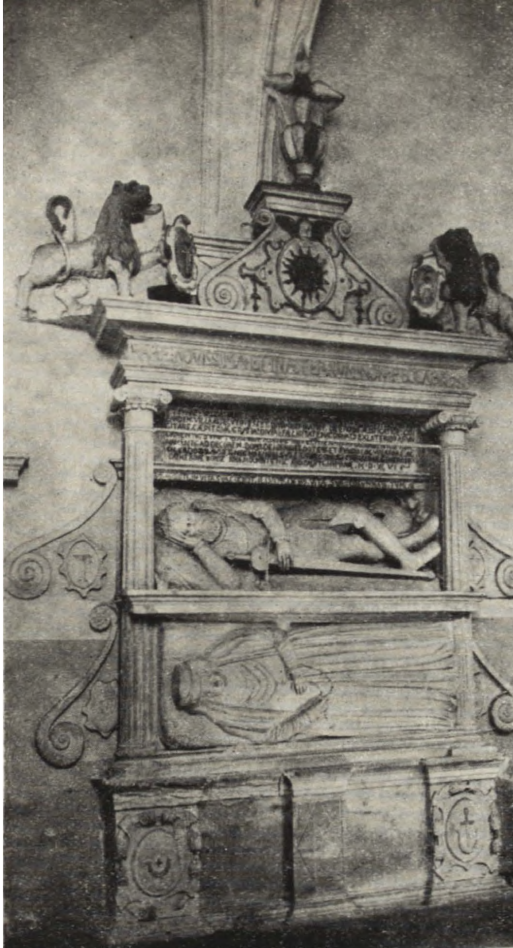
Ryc. 52. Luszyn, pow. gostyński, nagrobek Modzelewskich. Stan z r. 1954 po przeprowadzeniu konserwacji.

Przeprowadzone w roku bieżącym prace konserwatorskie przy renesansowym nagrobku Modzelewskich i portalu w kościele w Luszyńcu pow. Gostynin objęły zdjęcie przemalowań olejnych. W trakcie prac odkryto fragmenty dawnej polichromii i złocień. W roku 1955 przewidziane jest uzupełnienie ubytków w części architektonicznej nagrobka (ryc. 53).

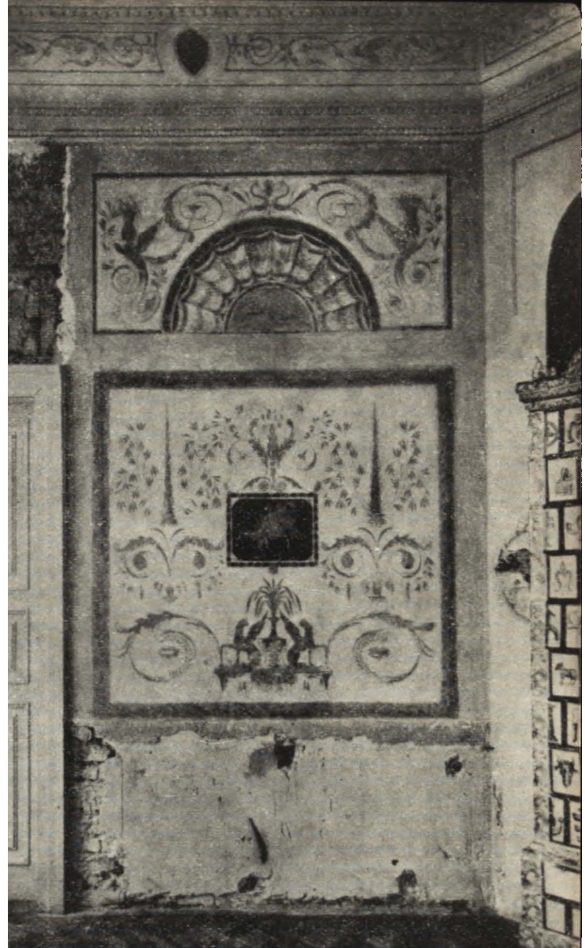
Ryc. 53. Rybienko, pow. pułtuski — fragment fresków po zakończeniu konserwacji. Stan z r. 1954.

Jordanowice, pow. Grodzisk Maz. — Dwór Mokronowskich — polichromia Plerscha oraz Rybienko — pow. Pułtusk — Pałac — polichromia z kręgu Plerscha (typ Brenny) (ryc. 52).

Wykonane prace konserwatorskie polegały na zabezpieczającym przytwierdzeniu malowideł oraz ich oczyszczeniu, zapunktowaniu i częściowej rekonstrukcji.

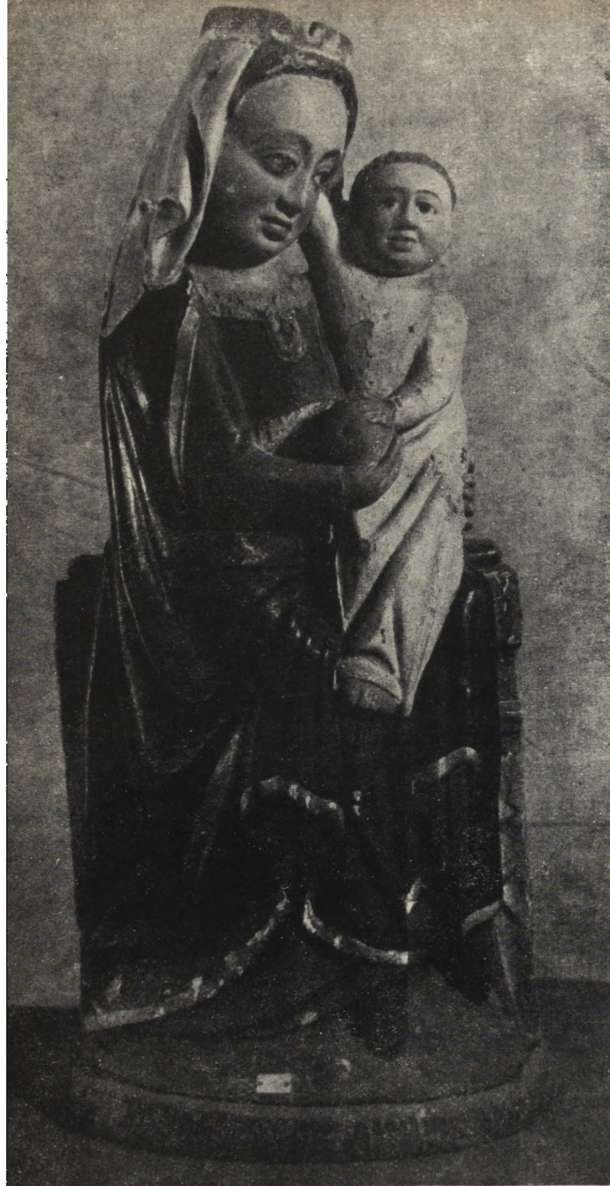
rzeźb, częstokroć o dużej wartości, których stan zachowania jest na ogół bardzo zły, głównie z powodu zniszczenia przez owady.

Ryc. 54. Madonna z dzieciątkiem (koniec XIV w.) ze zbiorów Muzeum Diecezjalnego w Płocku przed konserwacją.

W roku ubiegłym rozpoczęto akcję systematycznych zabezpieczeń i konserwacji zbiorów. W pierwszej fazie poddano całkowitej konserwacji w Pracowni Zakładu P.K.Z. w Toruniu dwie rzeźby gotyckie: 1) Madonna z Dzieciątkiem, siedząca, koniec XIV w. konserwacja polegała na usunięciu późniejszych przemalowań i odsłonięciu w granicach możliwości pierwotnej polichromii, którą zabezpieczono. Ubytki zapunktowano (ryc. 54 i 55). 2) Madonna z Dzieciątkiem, stojąca z I połowy XV w.
