Jerzy Stankiewicz

Ochrona Zabytków 12/3-4 (46-47), 232-248

ZAGRODA W SAMLINIE

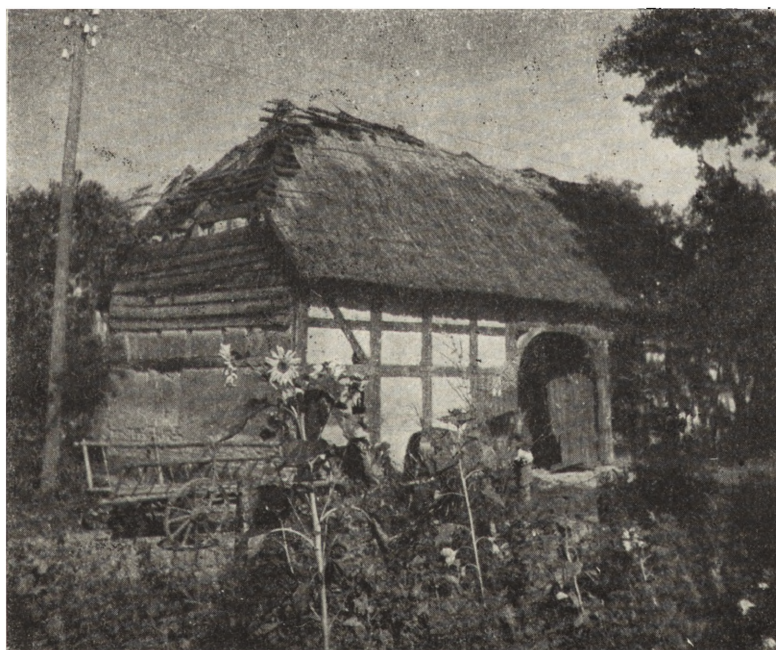
Ryc. 179. Samlino, zagroda nr 19. Budynek bramny. Schemat rzutu (częściowa rekonstrukcja). Oprac. autora

W rzucie budynku bramnego (ryc. 179) można wyróżnić trzy zasadnicze części: położony w środku przejazd oraz znajdujące się po obu jego stronach pomieszczenia gospodarcze. Pierwotna funkcja pomieszczeń gospodarczych budynku bramnego jest obecnie trudna do określenia zarówno wobec urwania się w pewnym sensie ciągłości osadniczej, jak też wskutek licznych dawnych przeróbek, które naruszyły układ pierwotny. Ostatnio część zachodnia była użytkowana jako letnie pomieszczenie bydła, wschodnia zaś pełniła funkcję składziku.

Podczas gdy przejazd zajmuje całą wysokość budynku bramnego, część wschodnia jest podzielona na dwie kondygnacje przy pomocy prymitywnego stropu z belek, na których zostały ułożone deski (ryc. 180). Poza tym również w poziomie ściana prawdopodobnie późniejsza, przedzieliła przyziemie na dwa pomieszczenia: północne i południowe. Wejście do pomieszczenia północnego zostało założone od strony dziedzińca. Wprawdzie w nadprożu tego wejścia jest widoczne wycięcie przygotowane do zaczopowania — co mogłoby sugerować, że pierwotnie żadnego przejścia tutaj nie było, jednakże brak śladów po kołkach wydaje się wskazywać, że wcięcie to chyba nigdy nie zostało wykorzystane. Wejście do pomieszczenia południowego założono od strony przejazdu, przypuszczalnie dopiero później, może z chwilą wystawienia ścianki działowej, na co wskazują ślady po kołkach wypełnienia szkieletowego w belce nadproża. Pomieszczenie południowe jest obecnie oświetlone późniejszym okienkiem w żelaznej ramie. Na piętro nad częścią wschodnią prowadziły schody przystawione wzdłuż ściany od strony przejazdu.

Inaczej przedstawia się sprawa pierwotnego ukształtowania części zachodniej. Obecnie jednokondygnacyjna, pierwotnie była przedzielona od strony północnej na dwie kondygnacje

cje. Dwukondygnacyjną część północną od wysokiej, jednokondygnacyjnej — południowej — przedzielała szkieletowa ścianka. Między tą ścianką a zewnętrzną ścianą północną przebiegały nad przyziemiem belki stropowe, obecnie ucięte u nasady, z charakterystycznymi wzdłużnymi wcięciami. We wcięcia te niewątpliwie były wsunięte deski stropowe od góry prawdopodobnie ocieplone piaskiem lub polepą. Na piętrze sytuacja przedstawiała się odwrotnie: pomieszczenie południowe przykrywał podobnie skonstruowany strop wykorzystujący belki więźby dachowej, natomiast nad pomieszczeniem północnym takiego stropu nie było. Obecnie brak wszystkich stropów, zaś ze ściany dzielącej część zachodnią na dwa pomieszczenia: północne i południowe pozostały jedynie fragmenty szkieletu. Do obu pomieszczeń przyziemia części zachodniej prowadzą dwa wejścia: jedno od drogi, raczej pierwotne, a drugie od strony dziedzińca.

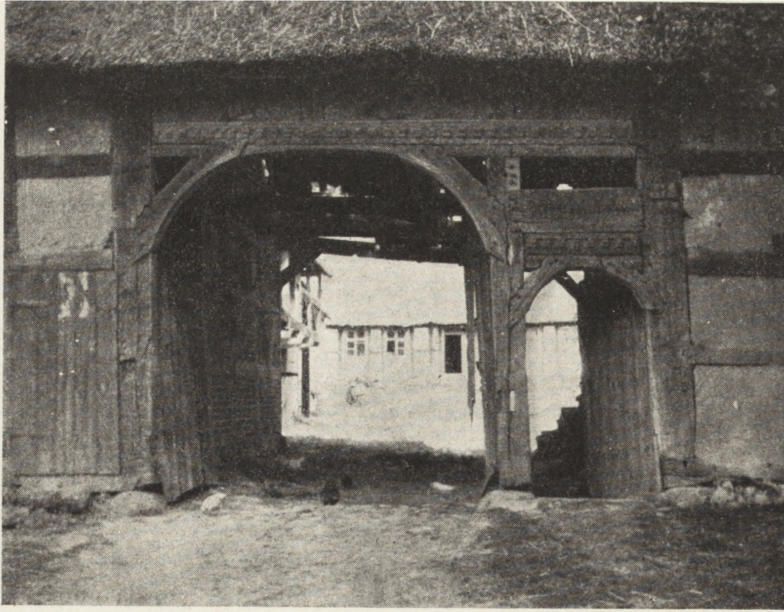
Ryc. 181. Samlino, zagroda nr 19. Budynek bramny. Brama i furta przejazdu.

Najciekawszy jednak z uwagi na występujące od strony drogi elementy dekoracyjne jest przejazd (ryc. 181). Podczas, gdy od strony dziedzińca wolna przestrzeń przejazdu jest zamknięta u góry jedynie dodatkową, równoległą od czołu, położoną odeń nieco niżej belką, przy końcach wspartą dwoma zaczopowanymi mieczami, od strony drogi przejazd zamyka szeroka, dwuskrzydłowa brama — od zachodu i niższa, jednoskrzydłowa furta przejścia pieszego — od wschodu. Nadproża bramy i furty są wsparte mieczami powiązаныmi z belkami przy pomocy zaciosów mniej lub więcej zbliżonych do typowego „jaskółczego ogona”. Miecze — zarówno w bramie jak i w furcie — są lekko wcięte, zaś miecze bramy zdobione dodatkowo wąski pas rzeźbiony w formie spiralnej liny (ryc. 182). Motyw ten przechodzi zarówno na belkę nadproża jak też i na słupy boczne. Wprawdzie na mieczach furty nie ma śladów po takiej dekoracji, zachowały się one wszakże na nadprożu. Wobec powyższego można przypuszczać, że albo zachowane do dzisiaj miecze przejścia nie są pierwotne, albo też, że budowniczy zapomniał je ozdobić. Obie belki nadprożowe bramy i furty są ozdobione wyrzeźbionym w drzewie fryzem z głównym elementem w postaci ząbkowania.

Belka nad bramy została także przedłużona nad nadprożową belkę furty. Wolną przestrzeń nad furką pomiędzy obiema belkami osłaniały dwie szerokie deski, z których górna uległa zniszczeniu, tak że pozostały po niej jedynie kołki.² Odrzwia bramy i furty nie są pierwotne. Przy słupach zachowały się jeszcze wcięcia, w które od wewnątrz zakładano drąg zabezpieczający bramę od otwarcia z zewnątrz.

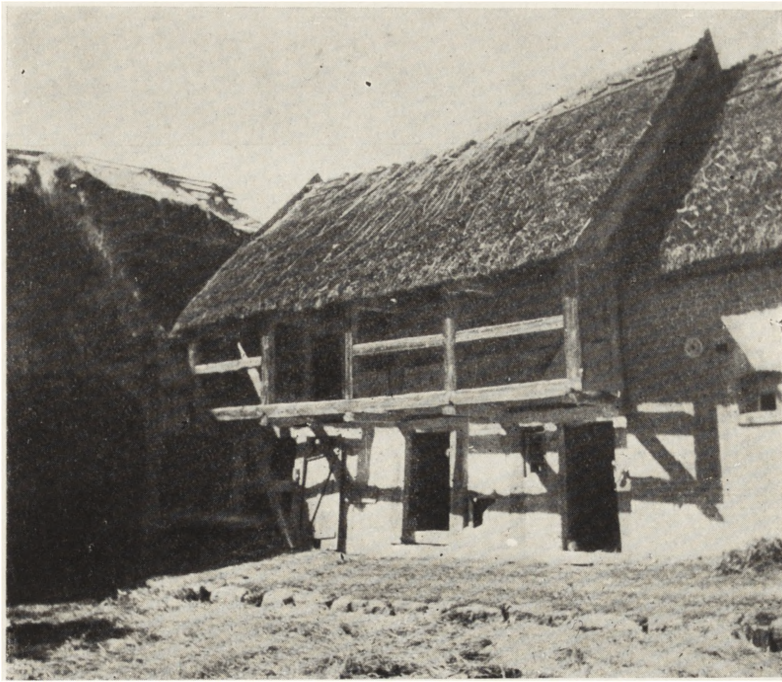
Ryc. 184. Samliño, zagroda nr 19. Spichrz.

Spichrz — ściana zachodnia wychyliła się i grozi zawaleniem. Spowodowało to urwanie się spróchniałych końców belek więźby, która obecnie trzyma się tylko dzięki temu, że została podparta przez gospodarza. W ścianach liczne dziury. Dach miejscami jest pozbawiony pokrycia. Ganek i belki stropowe — pozbawione odeskowania. Budynek jest kompletnie niewykorzystany.

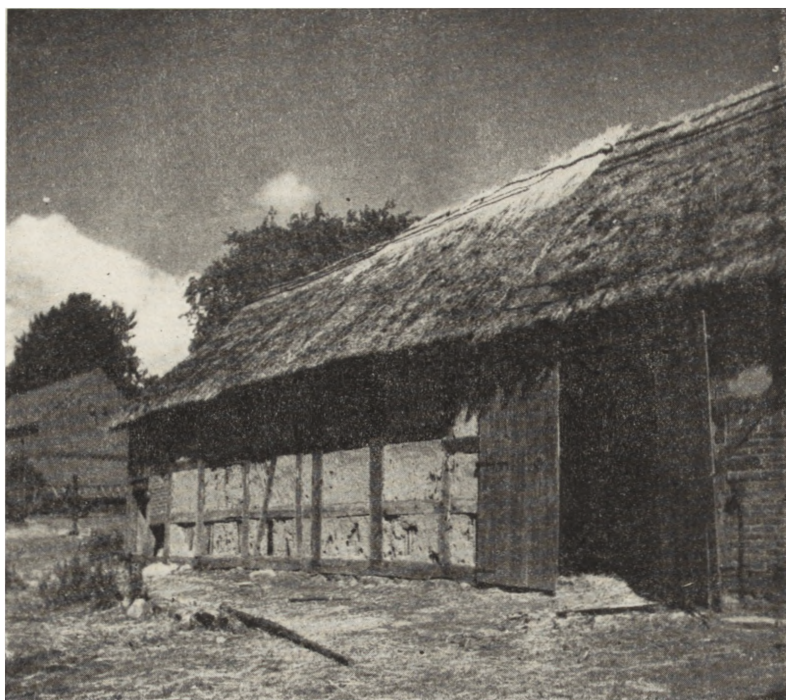
Ryc. 185. Samlino, zagroda nr 19. Stodoła.

Stodoła. Stodoła jest największym budynkiem na terenie całej zagrody (ryc. 185). Również i tutaj konstrukcja jest analogiczna do konstrukcji wyż. omówionych budynków. Uzupełnienia ceglane idą tu jednak o wiele dalej, gdyż np. cała południowa ściana szczytowa została wzniesiona z cegły. Dach podobnie jest kryty trzcina. Belki spoczywające na oczepach ze względu na znaczną rozpiętość i brak podpór zostały u nasad wzmocnione mieczami powiązanymi na nakładkę

i kołek. Środkową część stodoły zajmuje klepisko oddzielone od sąsiedków niskimi ścianami ryglowymi wypełnionymi, tak jak ściany zewnętrzne — gliną. Część sąsiedku północnego wydzielono ścianką ciągnącą się na całą wysokość budynku. Pomieszczenie to, którego pierwotne przeznaczenie jest trudne do wyjaśnienia, jest bezpośrednio dostępne z dziedzińca.

Stodoła wykazuje ślady wielu przeróbek, na co np. wskazują wręby po nieistniejących obecnie zastrzałach w fasadzie od strony dziedzińca. Trudno też obecnie jednoznacznie ustalić, czy na północnym sąsiedku było wydzielone jeszcze jedno pomieszczenie, którego ścianka ryglowa wypełniona kółkami i gliną sięgała aż po kalenicę, czy też użyto tutaj wtórnie belek i krokwi z jakiejś innej budowli.

Stodoła jest stosunkowo w najlepszym stanie, gdyż jest użytkowana i wobec powyższego gospodarz swe minimalne możliwości dokonywania remontów inwestuje przede wszystkim w stodołę. Tym nie mniej: podniszczona konstrukcja szkieletowa, w wielu miejscach uszkodzone wypełnienia konstrukcji oraz pokrycie dachu wymagają kapitalnego remontu.

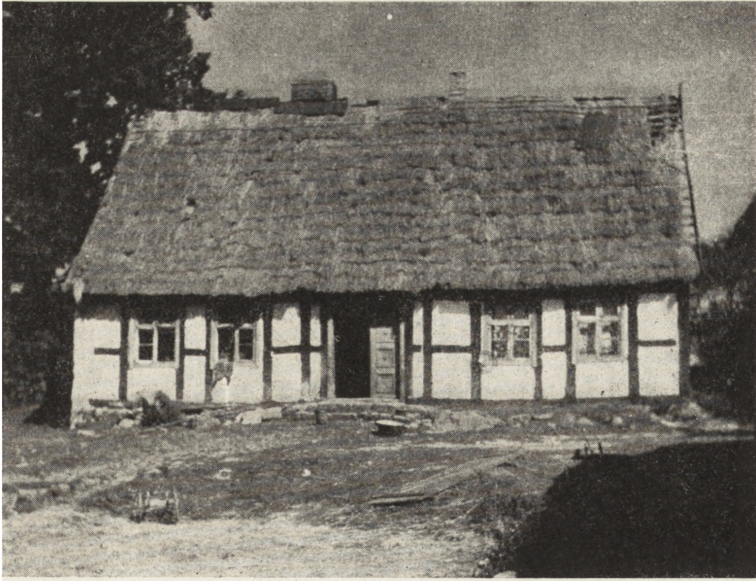
Ryc. 186. Samlino, zagroda nr 19. Dom mieszkalny.

Rzut budynku dzisiejszego ma kształt niezbyt wydłużonego prostokąta o kalenicę skierowanej w kierunku: wschód-zachód (ryc. 186). Podobnie, jak zabudowania gospodarcze, ma konstrukcję ryglową wypełnioną kółkami i gliną. Przed wojną jego właściciel zamierzał stopniowo usunąć ściany szkieletowe zastępując je ceglany, jednakże zamiaru swego w pełni nie zrealizował. Przemurowane zostały jedynie ściany: zachodnia, północna i mały fragment (w narożu) ściany wschodniej.

Konstrukcja dachowa jest tutaj bardziej skomplikowana, niż w budynkach gospodarczych. Dach dwuspadowy o stolcu podwójnym, stojącym, kryje — jak i inne starsze dachy — trzcina. Na poddaszu znajduje się wyraźnie późniejsza, obecnie nie wykorzystana izdebka. Stropy — drewniane.

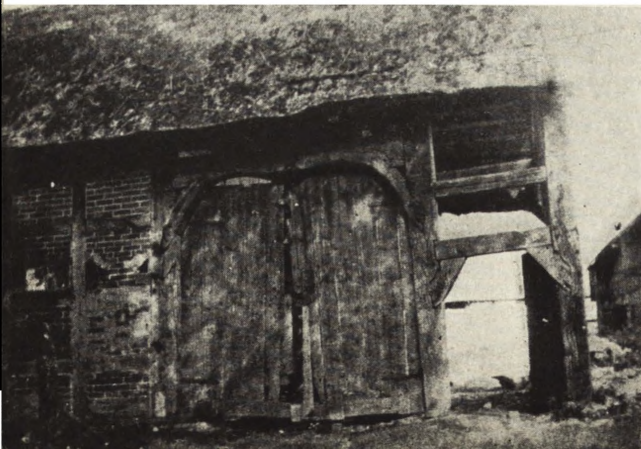
Ryc. 191. Tyn, zagroda nr 17. Budynek bramny. Brama i furta przejazdu.

W XVIII-wiecznych bramach przejazdów pojawia się element dekoracyjny w formie zbliżonej do zredukowanego jakby szczytkowego wieszara (np. Tyn, nr 17 — ryc. 191)¹⁵.

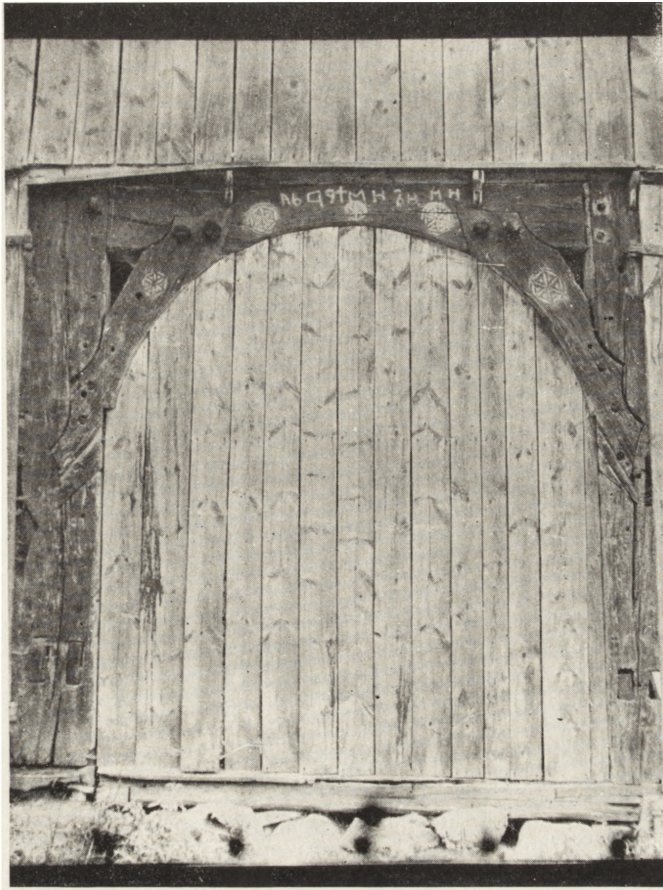
Rys. 196. Machowinko (pow. słupski), zagroda nr 15. Brama przejazdu najstarszego znanego (datowanego) budynku bramnego na Pomorzu z 1649 r. Na lewym słupie widoczny fragment zastrzału przejścia pieszego. Stan w 1959 r.
