Henryk Kondziela

Prace konserwatorskie - miasto Poznań (1958-1962)

Ochrona Zabytków 17/3 (66), 65-77

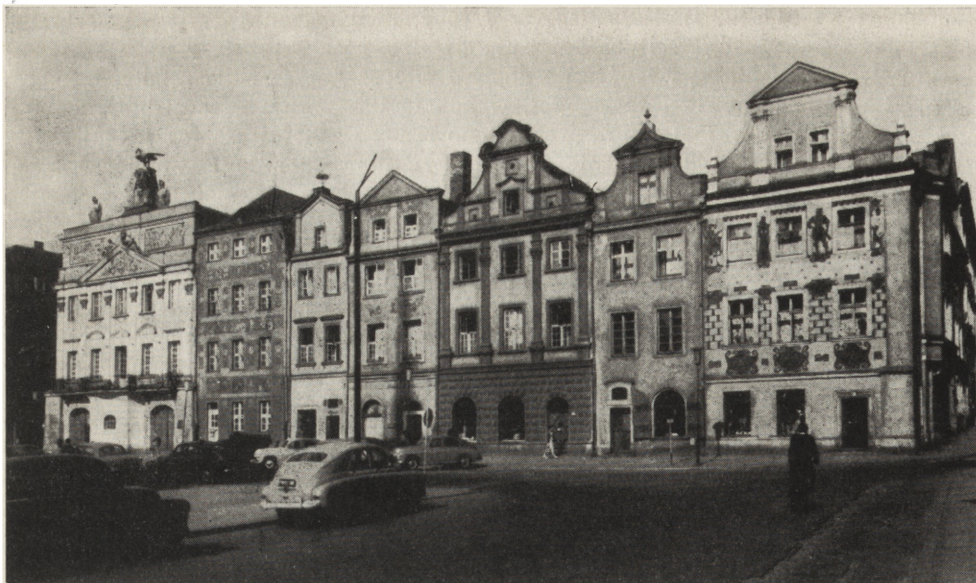
1. Poznań, Stary Rynek, część pierzei zachodniej po odbudowie (Fot. J. Korpala)

kamienica nr 84¹ (il. 1). Natomiast w 1960 r. nowe tynki i wystrój plastyczny otrzymały kamienice pierzei północnej nry 97—100, których partery wraz z osadzeniem nowej kamieniarki wykończono dopiero w 1962 r. Wszystkie roboty, podobnie jak w kamienicach pierzei zachodniej, wykonało Poznańskie Przedsiębiorstwo Robót Elewacyjnych. W 1961 r. przeprowadzono remont zabezpieczający jednej z nielicznych, niezniszczonych kamienic Starego Rynku nr 48 z XVI w., która zachowała we wnętrzu sklepienia zabytkowe, drewniane stropy i inne cenne elementy; remont kapitalny i prace konserwatorskie we wnętrzu przewidziane są dopiero w 1965 r. Nowe tynki w 1961 r. otrzymały podwórzowe elewacje kamienic z XVI w. nry 41, 42, 43. W kamienicach nr 42 i 43 zaznaczono w formie wnęk przejścia na ganki łączące kamienice frontowe z nieistniejącymi już kamienicami tylnymi. Warto także wspomnieć, że kamienica nr 42 ma jedyny oryginalny zachowany szczyt gotycki z trzema blendami ostrołukowymi. Ze względu jednak na zły stan lub częściową wymianę wątku nie odsłonięto ceglanego lica tej elewacji. W kamienicy nr 41 poddany został konserwacji renesansowy strop modrzewiowy z XVI w., odkryty w 1955 r. Pomiędzy kamienicami nr 41 i 42 zachował się jedyny w Poznaniu gotycki mur graniczny, oddzielający podwórka. Mur sięgający do wysokości drugiego piętra poddany został zabiegom konserwatorskim. Wymieniono lub uzupełniono dachówkę rzymską oraz odsłonięto i naprawiono w kilku fragmentach gotycki wątek muru. Prace w powyższych trzech kamienicach wykonały Pracownie Konserwacji Zabytków w Poznaniu wg projektu PKZ wykonanego przez mgra inż. arch. Z. Hirscha. W 1962 r. nowe tynki otrzymały kamienice nry 70, 75, 76 w pierzei zachodniej Starego Rynku oraz nr 93 i 94 w pierzei północnej.

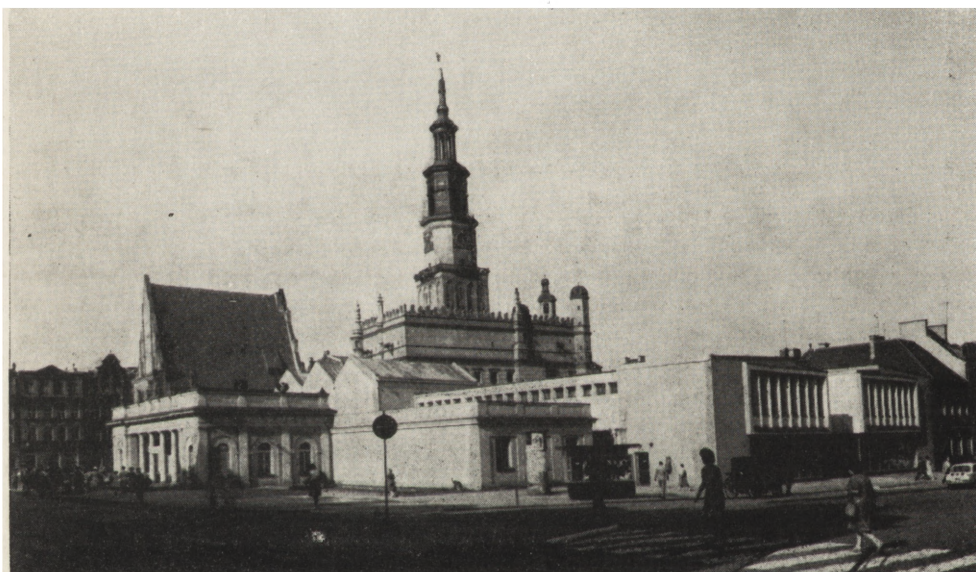
2. Poznań, Stary Rynek, Odwach po odbudowie i dwa nowe pawilony w miejscu arsenału i sukiennic (Fot. J. Korpala)

W miejscu dawnego Arsenалу i Sukiennic, przebudowanych gruntownie już w XIX w. i zniszczonych w 1945 r., zbudowano w latach 1959—62 dwa pawilony o współczesnym wyrazie architektonicznym, przy zastosowaniu starego modułu, znanego z odkrytych tu fragmentów zabytkowej zabudowy, których niestety ze względu na bardzo zły stan techniczny nie udało się utrzymać. Pawilony zbudowane zostały wg projektów wykonanych przez zespół projektantów pod kierunkiem doc. inż. arch. J. Cieślińskiego. Siedzibę znalazły tu Biura Wystaw Artystycznych, Związku Polskich Artystów Plastyków oraz Muzeum Broni — Oddział Muzeum Narodowego w Poznaniu (il. 2).

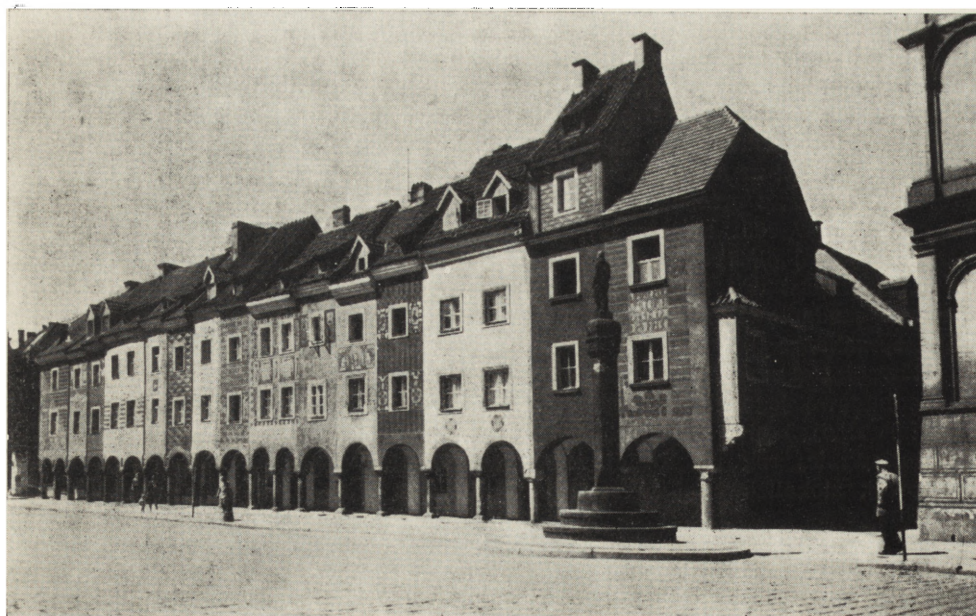
3. Poznań, Stary Rynek, kamieniczki budników po odbudowie (Fot. J. Korpala)

Równocześnie w latach 1959—60 odbudowano ostatnie dwa domki budnicze nr 25 i 26 oraz kamieniczki nry 27—29 (il. 3). Projekt rekonstrukcji wykonały PKZ Poznań, mgr inż. arch. Z. Ziętkiewicz. Kamieniczki te przeznaczone zostały częściowo na mieszkania i pracownie naukowe Instytutu Zachodniego. W tych samych latach odbudowano także sąsiadujące z domkami budniczymi od południa dwie kamieniczki nr 9 i 10; projekt wykonał mgr inż. arch. Z. Lutomski — „Miastoprojekt” Poznań, z przeznaczeniem na mieszkania i Biuro Informacji Turystycznej na parterze. W 1961 r. cały zespół domów budniczych otrzymał nowe kolorowe tynki i wystrój plastyczny wykonany wg projektu art. plastyka Z. Bednarowicza (il. 3). Natomiast w 1962 r. zostały barwnie odmalowane fasady Odwachu, którego wnętrza zaadaptowano na potrzeby Muzeum Historii Ruchu Robotniczego im. M. Kasprzaka.

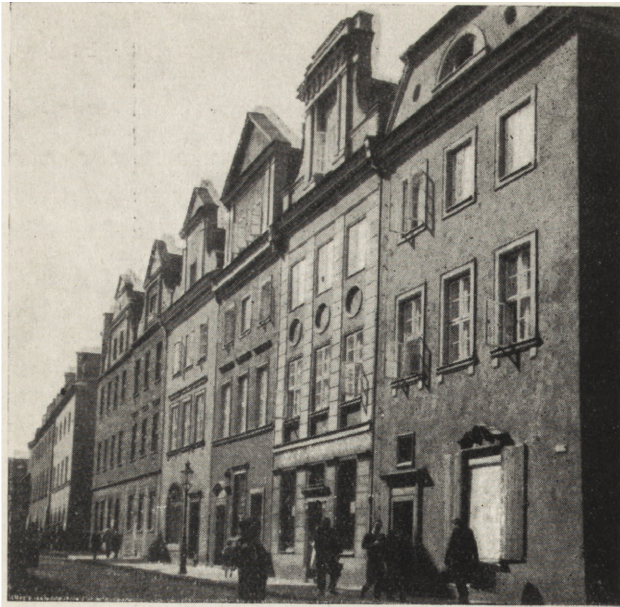
4

4. Poznań, fragment ul. Wodnej, odbudowane kamieniczki (Fot. H. Kondziela)

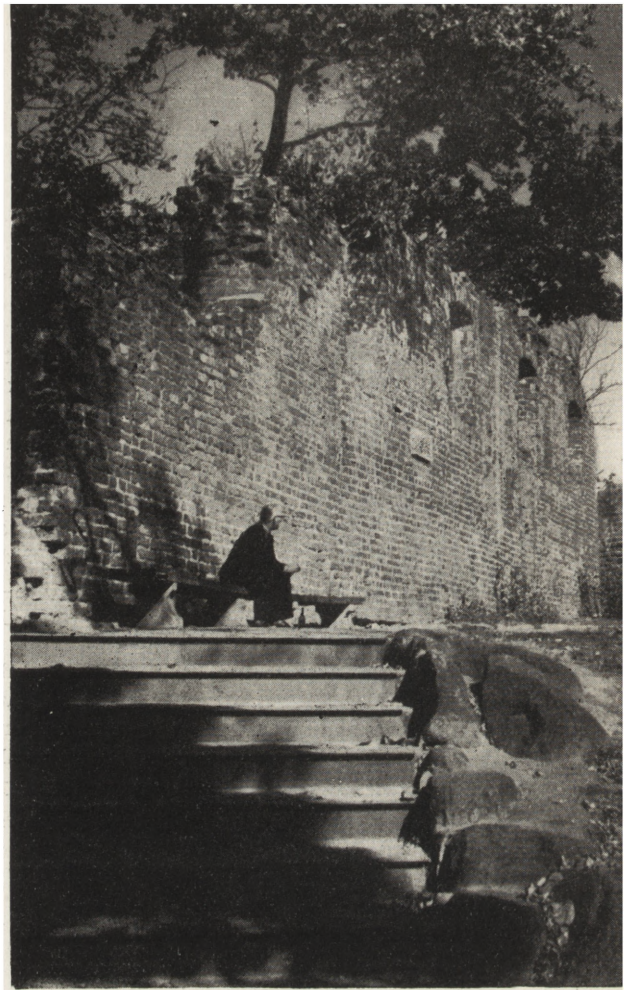
6

6. Poznań, fragment murów obronnych przy ul. Ludgardy (Fot. J. Korpál)

prawiono lica ścian oraz zamurowano późniejszy otwór, a w części środkowej mur podwyższono, zbliżając się do pierwotnej wysokości, co będzie mieć raczej znaczenie praktyczne, uniemożliwi bowiem dzieciom wchodzenie na koronę murów i przyspieszenie jej niszczenia (il. 6). W murze wokół zamku Przemysława poza konserwacją górnej partii lica ścian wykonano także wzmocnienia konstrukcyjne splekanych fragmentów przez założenie wzmocniających belek żelbetowych.

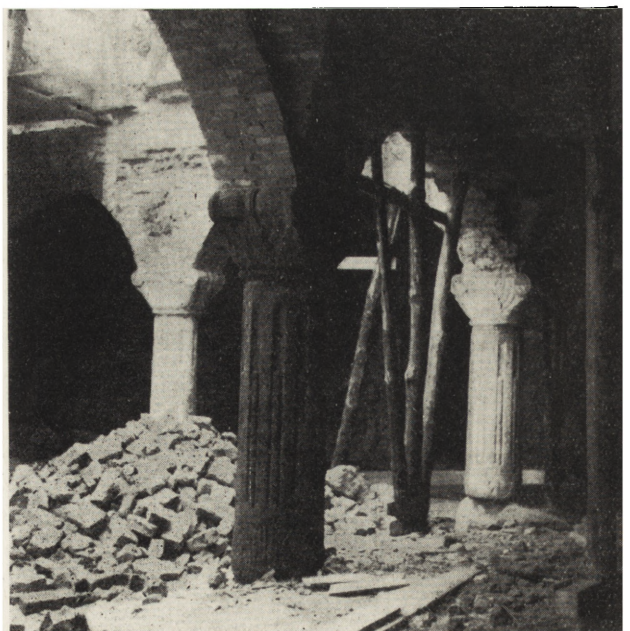
7

7. Poznań, Pałac Górków, fragment dziedzińca podcieniowego z odkrytymi kolumnami renesansowymi (Fot. Cz. Czub)

Pałac Górków z XVI w., drugi po Ratuszu największy renesansowy obiekt w Poznaniu zniszczony w 1945 r., doczekał się odbudowy dopiero w 1960 r., kiedy to rozpoczęto pierwszy etap prac przy narożniku ul. Koziej i Świętosławskiej. W 1961 r. pierwszy etap odbudowy zakończono, oddając do użytku tę część oraz rozpoczęto drugi etap odbudowy przy narożniku ul. Koziej i Klasztornej. Drugi etap odbudowy, kontynuowany w 1962 r., objął także dziedziniec pałacu z podcieniami, gdzie odkryte zostały renesansowe kolumnienki w większości obudowane w XVIII lub XIX w. szarpami (il. 7). Stan niektórych kolumnienek jest bardzo dobry, inne — uszkodzone — zostały wraz z cennym renesansowym portalem zabezpieczone do czasu wykonania konserwacji. We wszystkich pomieszczeniach piwnicznych i częściowo parteru zachowały się oryginalne sklepienia, a pozostałe sklepienia parteru zostały zrekonstruowane. Natomiast na pierwszym i drugim piętrze, gdzie dawniej były stropy drewniane, wykonano stropy żelbetowe o formie nawiązującej do stropów drewnianych. Stropy żelbetowe pozostaną w obecnej fakturze bez okładziny drewnianej. Pałac Górków przeznaczony jest po odbudowie na siedzibę Muzeum Archeologicznego. Projekt odbudowy — rekonstrukcji i adaptacji dla potrzeb muzeum wykonał mgr inż. arch. A. Holas, z PKZ Poznań.

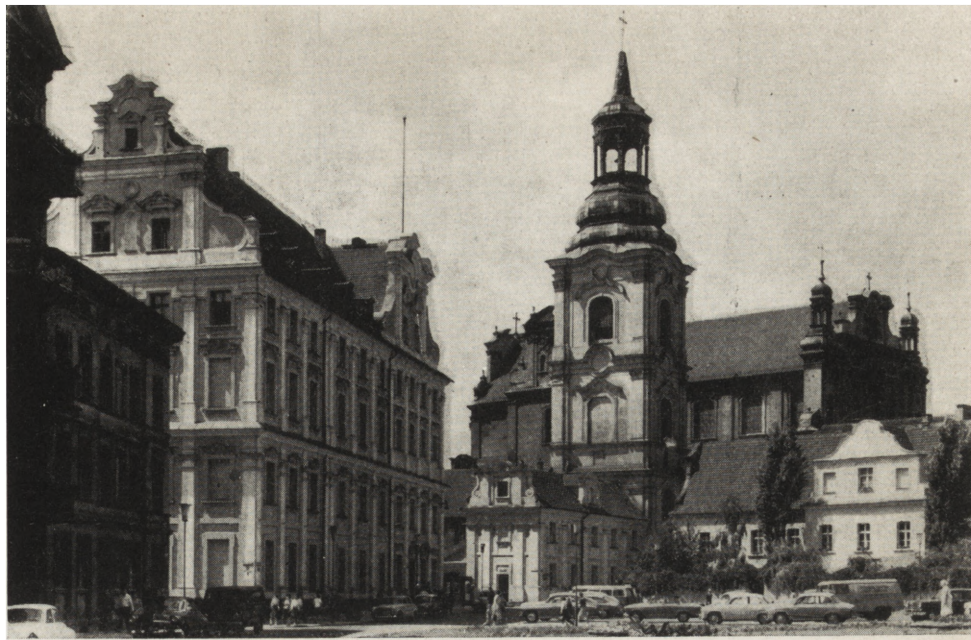
8. Poznań, Kolegium
pojezuickie i kościół
farny (pojezuicki) (Fot.
F. Maćkowiak)

oraz prace elewacyjne (il. 8). Przed przystąpieniem do projektowania przeprowadzono badania fasad w czasie których ujawniono pierwotne kolory stosowane na barokowych obiektach w Wielkopolsce. Opracowanie projektu kolorystycznego dla tak bogato rozczłonkowanego detalem architektonicznym elewacji było bardzo trudnym zadaniem wymagającym wykonania wielu alternatyw. Projekt wykonany został przez mgr inż. Z. Ziętkiewicza z PKZ Poznań.

Wieża barokowa z 1. poł. XVIII w. w pobliżu kościoła farnego (pojezuickiego), uszkodzona częściowo w czasie działań wojennych, zabezpieczona zaś prowizorycznie po 1945 r., dopiero w 1960 r. doczekała się remontu kapitalnego. Naprawiony został miedziany hełm, wzmocniona i zakonserwowana drewniana konstrukcja hełmu oraz naprawiono tynki i pomalowano całą wieżę (il. 8). Projekt kolorystyczny opracował mgr inż. arch. A. Holas.

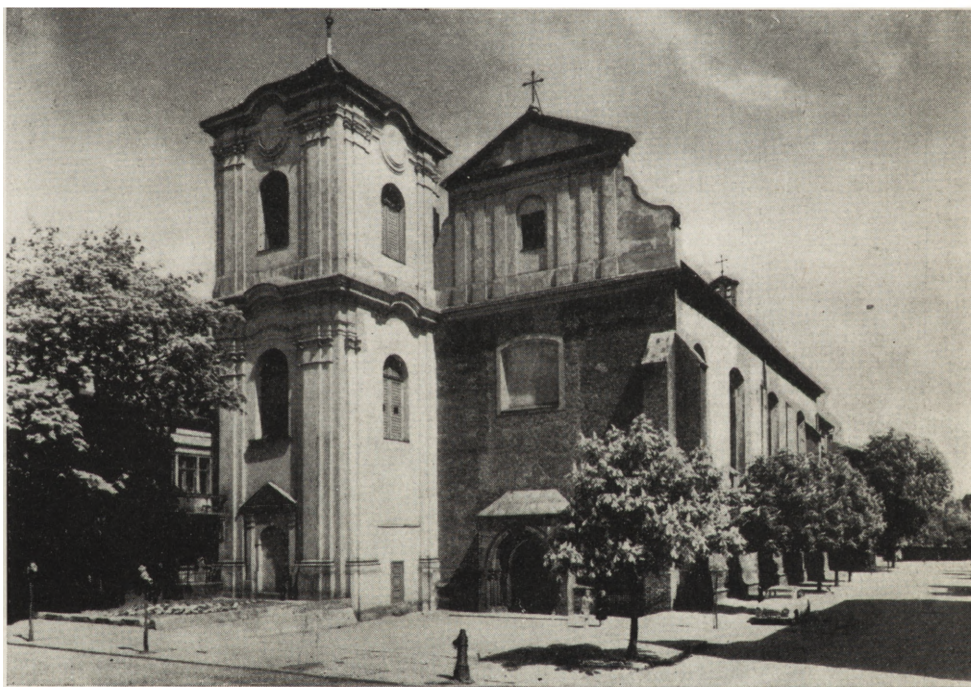
9. Poznań, kościół pod-
minikański, fasada fron-
towa z odsłoniętym
wczesnogotyckim porta-
lem po zakończeniu
prac konserwatorskich
(Fot. F. Maćkowiak)

W kościele poddominikańskim z I poł. XIII w., najstarszej lewobrzeżnej świątyni w mieście, prowadzono w dalszym ciągu w latach 1958 i 1959 prace mające na celu ujawnienie wczesnogotyckiej metryki obiektu. Oczyszczono z tynków elewację zachodnią oraz uzupełniono uszkodzone fragmenty muru z wątkiem wendyjskim. Przed kościołem obniżony został teren do poziomu XIII-wiecznego portalu, odsłoniętego po rozebraniu krużnicy, a utworzony przed elewacją frontową placyk otrzymał twardą nawierzchnię. Natomiast dopiero w 1961 r. po wypaleniu cegieł o specjalnych wymiarach i brakujących elementów z ornamentem, przystąpiono do prac konserwatorskich przy cennym portalu wczesnogotyckim. Po uzupełnieniu uszkodzonych i zniszczonych fragmentów portalu, wykonano okap z cegieł, który zabezpiecza obiekt przed opadami i stanowi neutralne zamknięcie jego górnej partii. Zrezygnowano bowiem po kilku próbach w fazie projektowej z odtworzenia części górnych, ponieważ zabrakło dostatecznej ilości przekazów, które by mogły pozwolić na pełną i właściwą rekonstrukcję obiektu (il. 9).

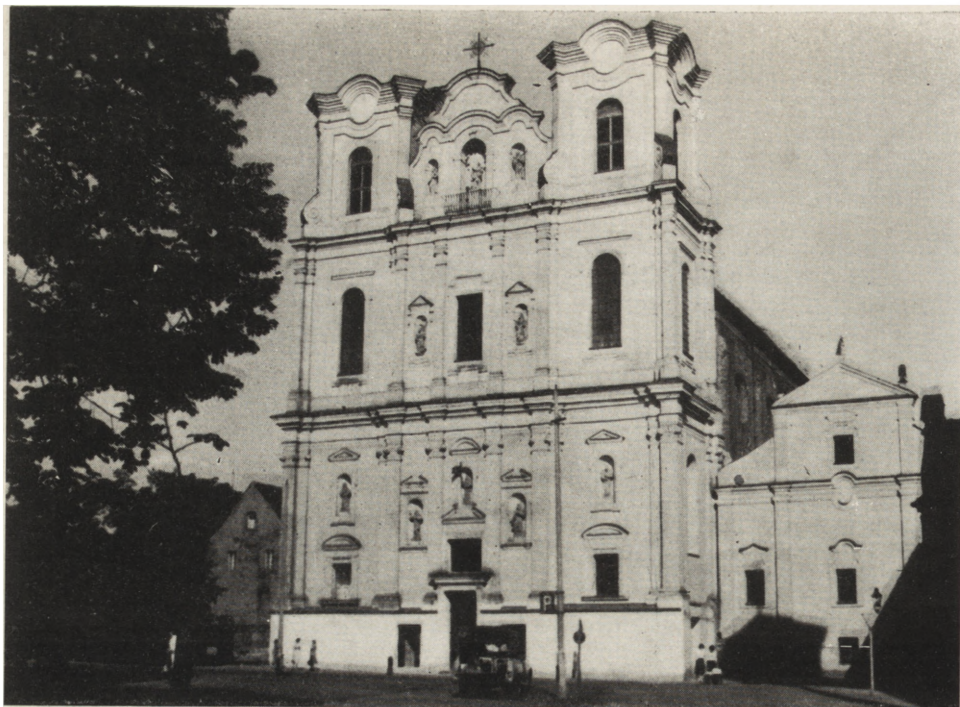
10. Poznań, kościół oo. bernardynów, fasada frontowa po odbudowie

Kościół oo. bernardynów z XIV w., odbudowany w połowie XVII w. w formach barokowych, należał do najbardziej zniszczonych obiektów sakralnych Poznania. W 1958 r. kontynuowano prace nad odbudową, zrekonstruowano murywną część wieży południowej oraz otynkowano 2/3 elewacji frontowej. W 1959 r. położono nowe tynki na pozostałej części elewacji kościoła i na fasadzie połączonej z kościołem kaplicy NMP oraz wykonano dodatkowe, niezbędne ze względów bezpieczeństwa publicznego, wejścia do kościoła przez wieżę południową, a także wykuto dwa nowe otwory wejściowe po bokach obecnego portalu głównego. W ten sposób ukończona została część prac nad rekonstrukcją fasady jednego z najcenniejszych barokowych obiektów Poznania. Nie zrekonstruowano natomiast dotychczas hełmów wież (il. 10). W latach 1960—62 kontynuowano prace tynkarskie na elewacjach bocznych.

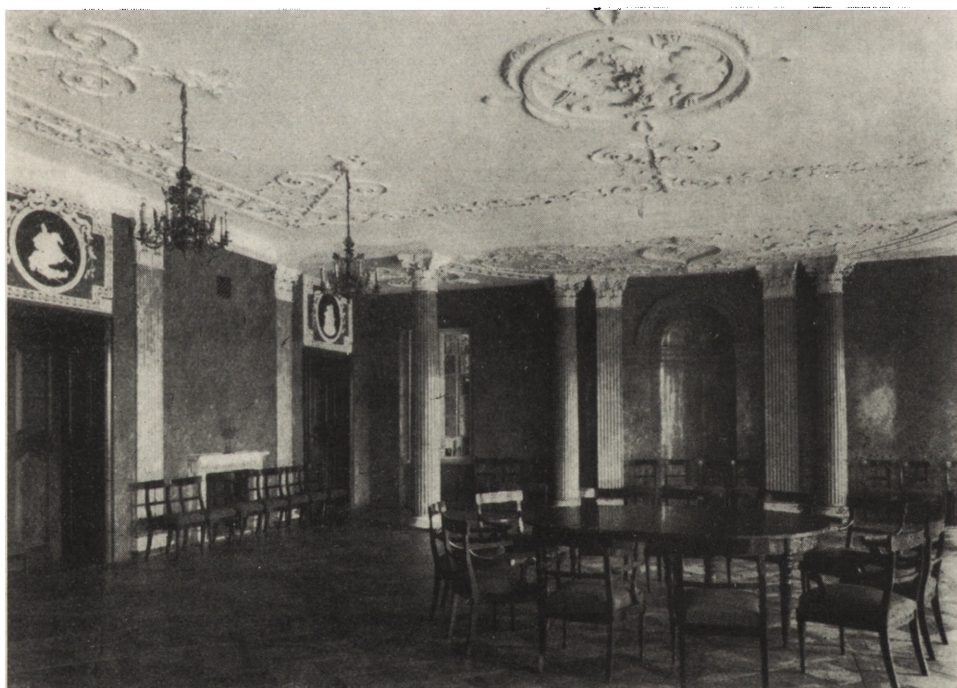
11. Poznań, Pałac Działyńskich, zrekonstruowana Sala Czerwona (Fot. F. Maćkowiak)

W 1958 r. został zrekonstruowany wystrój Sali Czerwonej pałacu Działyńskich, jedyne wnętrze w tym obiekcie, któremu przywrócono pierwotny wygląd. Zachowane dokładne fotografie tej sali i poszczególnych detali pozwoliły na bardzo wierną rekonstrukcję. Należy tu podkreślić szczególnie dobre przygotowanie dokumentacji i zespołu wykonującego prace, który przed przystąpieniem do robót zapoznał się dokładnie z charakterem stiuków z tego czasu w kilku zachowanych pałacach z tej epoki na terenie Wielkopolski. Prace nad rekonstrukcją bardzo bogatych sztukaterii plafonu i supraport wykonane zostały przez zespół artystów rzeźbiarzy pod kierunkiem prof. Kazimierza Bieńkowskiego, natomiast roboty sztukatorskie wykonała Spółdzielnia Pracy Sztukatorów w Poznaniu. Nie zostały tylko dotychczas z powodu braku środków finansowych zrekonstruowane figury królów polskich w niszach, a mianowicie Mięszka I i Bolesława Chrobrego oraz Kazimierza Wielkiego i Władysława Łokietka (il. 11).

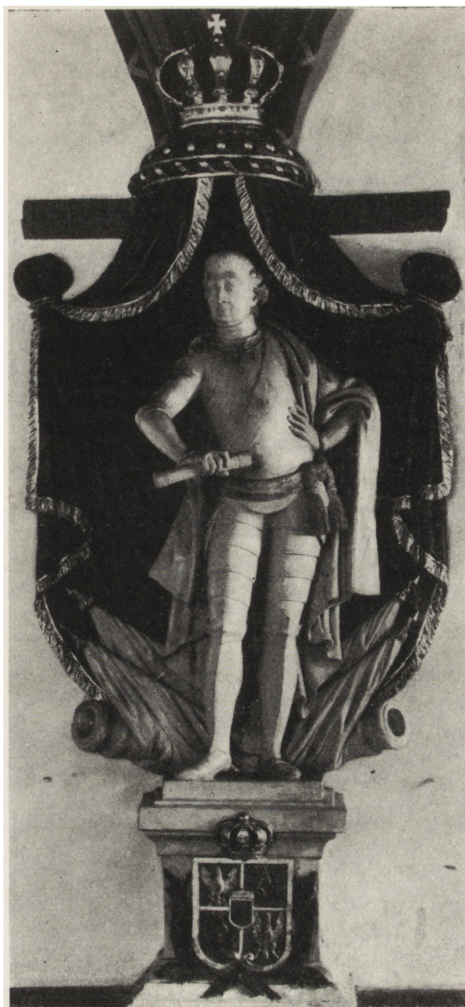
12

12. Poznań, Ratusz, posąg króla Stanisława Augusta w sali sądowej (Fot. F. Maćkowiak)

W Ratuszu w 1961 r. w sali sądowej zostały przywrócone znane napisy z okresu Odrodzenia, umieszczone w łukach sklepiennych. Projekt rozmieszczenia napisów wykonał artysta grafik Józef Skoracki. Równocześnie przeprowadzono konserwację stiukowego posągu króla Stanisława Augusta z końca XVIII w. Przed przystąpieniem do prac przeprowadzone zostały badania, które ujawniły pierwotne barwy draperii i herbu na cokole. Elementom tym przywrócono pierwotne kolory, a z pozostałej części usunięto olejne przemalowania z XIX w., przywracając dawną fakturę stiuku (il. 12). Prace konserwatorskie przeprowadził konserwator mgr L. Tuczyński.

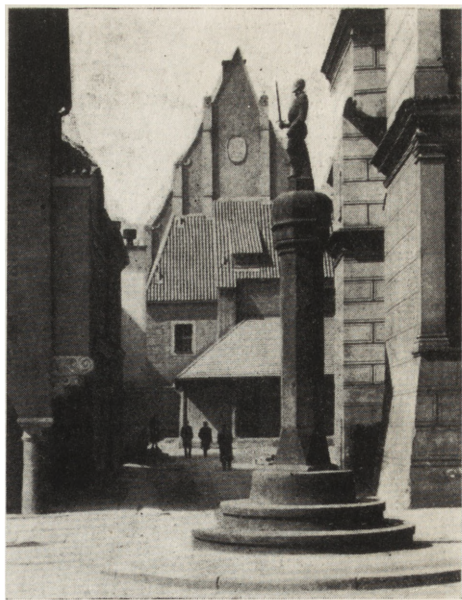
13

13. Poznań, Stary Rynek, pręgierz i w głębi szczyt zrekonstruowanej Wagi Miejskiej (Fot. J. Korpala)

Równocześnie z wykańczaniem zabudowy zewnętrznej rozpoczęto ostatni etap zabudowy wewnętrznej Starego Rynku. W 1958 r. ruszyły prace budowlane przy rekonstrukcji dawnej Wagi Miejskiej, które łącznie z robotami elewacyjnymi trwały do 1960 r. Budynek stanął w miejscu Wagi Miejskiej z XIII w., przebudowanej przez J. B. Quadro w XVI w., która rozebrana została przez Prusaków w końcu XIX w. Projekt rekonstrukcji opracowany został przez zespół architektoniczny pod kierunkiem mgra inż. arch. Z. Zielińskiego na podstawie bardzo obfitego materiału ikonograficznego, m.in. fotografii z rozbiórki budynku, które pozwoliły także na rekonstrukcję dawnego układu wnętrza. Projekt i polichromia na elewacjach wykonana została przez art. plastyka Z. Bednarowicza. Budynek zaadaptowany został dla potrzeb Instytutu Zachodniego (il. 13).

W figurze na pręgierniu na Starym Rynku w 1960 r. dorobiono zniszczoną przez działania atmosferyczne głowę, a w 1961 r. zrekonstruowano prawą rękę i miecz, elementy zniszczone i skradzione przez nieznaną sprawcę. Rekonstrukcję wykonała art. rzeźbiarz I. Wochówna (il. 13).

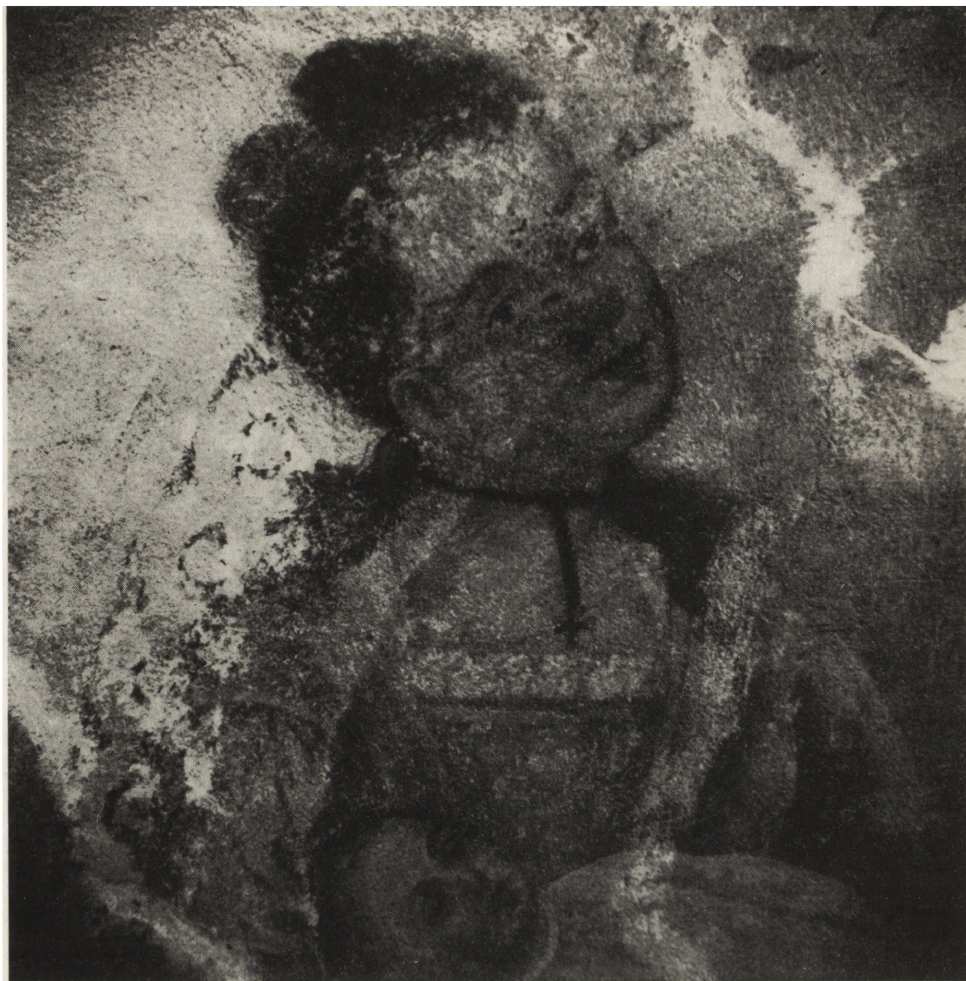
14. Poznań, kaplica
Matki Boskiej Szka-
plerznej w kościele Bo-
żego Ciała, fragment
odkrytej polichromii
(Fot. L. Tuczyński)

- 4) Wysklepka naprzeciw ołtarza wielkiego posiada najciekawszą scenę: klęcząca młoda para szlachecka trzyma we wzniesionych ku górze rękach niemowlę, prawdopodobnie ofiarowując je opiece „Najświętszych Trzech Hostii” (il. 14). W środkowym owalu kopuły zachowała się scena „Podniesienia Przenajświętszych Trzech Hostii”, której nie zamalowano łącznie z czterema wymienionymi scenami mimo, iż pochodzi z tego samego okresu.

Istniejąca polichromia na ścianach ponad gzymsem w części centralnej została również poddana konserwacji, podobnie jak stiukowy ołtarz główny i dwa drewniane ołtarze boczne, którym po zdjęciu późniejszych przemalowań przywrócono dawną marmoryzację. Przeprowadzono także konserwację wszystkich innych drewnianych części wystroju, jak prospekt organowy i osłona na balustradzie empory muzycznej, które silnie zaatakowane były przez owady. Dzięki przeprowadzonym pracom nie tylko odkryto nieznana polichromię XVIII-wieczną, ale wnętrze kaplicy odzyskało swój pierwotny barokowy charakter.
