## Prace konserwatorskie - województwo łódzkie 1955-1965

Ochrona Zabytków 19/4 (75), 58-71

## PRACE KONSERWATORSKIE — WOJEWÓDZTWO ŁÓDZKIE 1955—1965\*

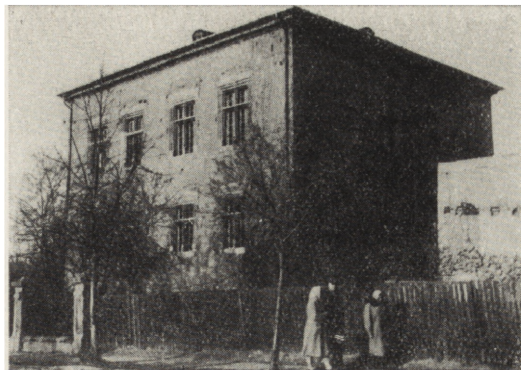
1

1. Piotrków Trybunalski. D. zamek królewski. Widok ogólny, stan z 1961 r. przed przystąpieniem do prac rekonstrukcyjnych (fot. Z. Ciekliński)

D. zamek królewski (ob. Muzeum). Wzniesiony w latach 1511—19 przez Benedykta z Sandomierza, zniszczony w czasie wojen szwedzkich w 1657 r., odbudowany został przez starostę M. Warszyckiego. W XIX w. przebudowany na cerkiew garnizonową, przy czym rozebrano II p. Po 1918 r. adaptowany na cele muzealne. W czasie okupacji popadł w ruinę, w 1945 r. dokonano zabezpieczenia budynku, a następnie odbudowy pomieszczeń parteru i I p. i przystosowania ich do celów muzealnych (il. 1). Autorami projektu odbudowy zamku są inż. arch., inż. arch. W. Bald i E. Budlewski, roboty przeprowadzają PKZ Łódź. Pierwsza faza robót objęła sale parteru i I p., gdzie wyburzono ścianki działowe z XVII w., wykonano stropy ogniotrwałe oraz dekoracyjne drewniane, przeprowadzono roboty tynkarskie i posadzkarskie, zrekonstruowano klatkę schodową oraz wymieniono częściowo stolarkę drzwiową i okienną. W 1963 r. przystąpiono do rekonstrukcji II p. W pierwszym rzędzie wykonano roboty murarskie, stosując cegłę gotycką i kamieniarkę w narożach, następnie wykonano stropy i położono czterospadowy dach namiotowy, założono stolarkę i wykonano całość robót instalacyjnych (il. 2). Pozostają do wykonania bogate obramowania okien II p. oraz zmontowanie w komnatach II p. dekoracyjnych stropów drewnianych i ułożenie posadzek. Rekonstrukcja II p. była oparta na dokładnej inwentaryzacji wykonanej w 1867 r., przed jego rozebraniem, zaś rekonstrukcja kamieniarki drzwiowej i okiennej — na licznych fragmentach dawnej, znajdującej w sporej ilości w czasie prac badawczych w piwnicach i najbliższym otoczeniu zamku.

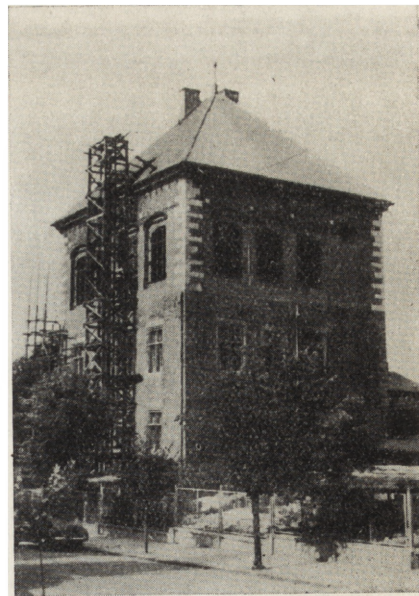
2

2. Piotrków Trybunalski. D. zamek królewski. Widok ogólny, stan z 1965 r. po rekonstrukcji II piętra (fot. Z. Ciekliński)

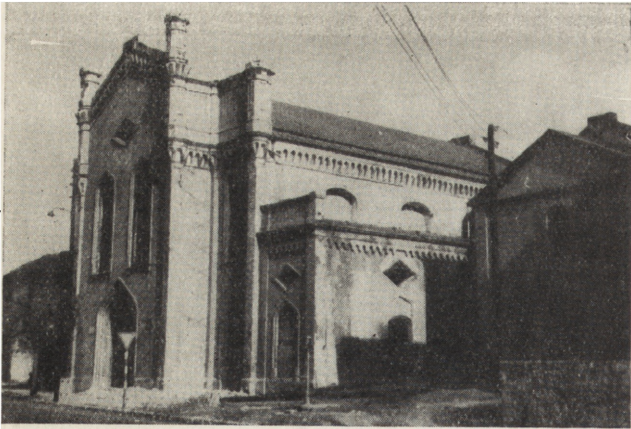
3. Piotrków Trybunalski. Zespół synagog z XVIII i XIX w. Widok ogólny, stan z 1966 r. po konserwacji (fot. Z. Ciekliński)

Zespół synagog (Biblioteka Miejska). Zespół dwóch synagog (XVIII—XIX w.) został zdewastowany w czasie okupacji, a następnie nie użytkowany popadł w ruinę i był przeznaczony do wyburzenia. Z uwagi na walory architektoniczne i historyczne zespołu Wydział Kultury PWRN przystąpił do odbudowy w 1963 r. z przeznaczeniem na pomieszczenie Biblioteki Miejskiej. Projekt odbudowy i adaptacji wykonał inż. arch. H. Jaworowski (PKZ Łódź), wykonawstwo przeprowadzają PKZ Warszawa. Dotychczas wykonano roboty rozbiórkowe, murarskie, ciesielskie i dekarские, założono nową stolarkę drzwiową i okienną, położono posadzki, wykonano roboty elewacyjne i tynkarskie oraz całość prac instalacyjnych (il. 3). Zakończenie robót przewidziane jest na I kwartał 1967 r.

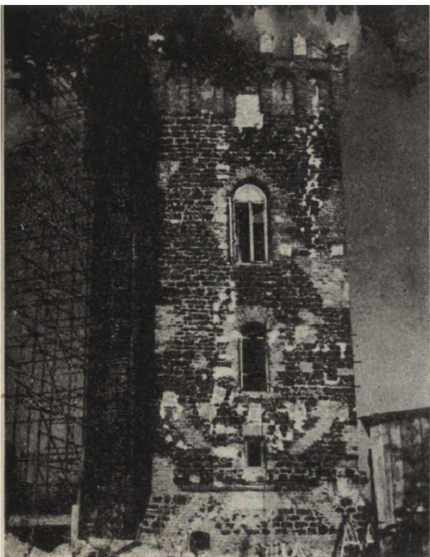
4. Łowicz. Tzw. wieża Klickiego. Widok ogólny, stan z 1962 r. po konserwacji (fot. H. Pracuta)

Romantyczna baszta (pocz. XIX w.). Zbudowana w latach 1822—25 z inicjatywy gen. Klickiego z materiałów pochodzących przeważnie z rozbiórki d. zamku prymasowskiego, jako fragment niezrealizowanych zamierzeń na większą skalę. Ponieważ baszta znajdowała się w bardzo złym stanie, bliskim zawalenia się, Woj. Konserwator Zabytków przeprowadził w 1963 r. jej odbudowę z przeznaczeniem na pomieszczenie stacji ZHP. Projekt odbudowy opracował inż. arch. J. Bucki. Roboty wykonało MPRB w Łowiczu (il. 4).

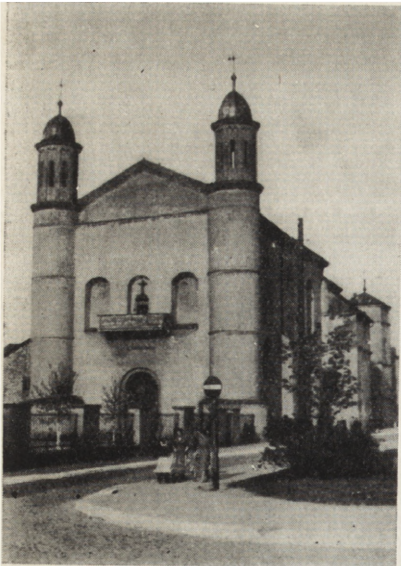
5

5. Wieluń. Kościół Bożego Ciała. Widok ogólny, stan z 1957 r. przed przystąpieniem do prac rekonstrukcyjnych (fot. Z. Ciekliński)

Kościół p. w. Bożego Ciała (po augustiański). Najstarszy obiekt sakralny miasta (XIV w.) ulegał wielokrotnym pożarom i odbudowom. Zwłaszcza ostatnia odbudowa przeprowadzona z końcem XIX w., pozbawiła budynek pierwotnej strzelistości i dekoracyjności, a niskie dachy kryte blachą oszpeciły w dużej mierze gotycką bryłę kościoła (il. 5). Dzięki inicjatywie i energii poprzedniego proboszcza ks. Próchnickiego przystąpiono do prac rekonstrukcyjnych wg projektu opracowanego przez inż. arch. St. Jańca, a opartego na rysunkach i pomiarach Stronczyńskiego. Prace rekonstrukcyjne objęły w pierwszym rzędzie przywrócenie pierwotnej formy dachu, postawienie murowanej wieżyczki sygnaturowej, wymurowanie szczytu na fasadzie i odsłonięcie pierwotnego wykroju okien, przy czym znaleziono spore fragmenty laskowań kamiennych. Od strony dziedzińca zrekonstruowano dwie skarpy, usunięte w czasie przebudowy w XIX w. Na koniec przeprowadzono roboty elewacyjne i tynkarskie, dzięki którym budowla odzyskała w dużej mierze pierwotny charakter, a wysoka bryła dachu podkreśliła wagę obiektu i wzbogaciła sylwetkę miasta (il. 6).

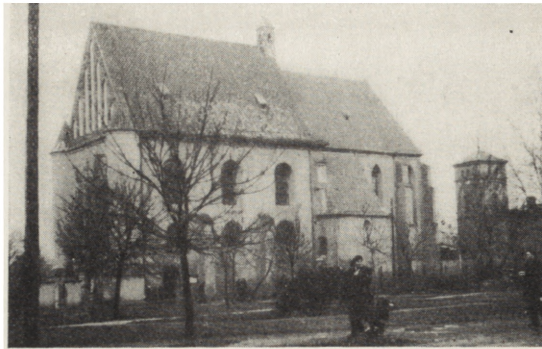
6

6. Wieluń. Kościół Bożego Ciała. Widok ogólny, stan z 1964 r. po ukończeniu prac rekonstrukcyjnych (fot. Z. Ciekliński)

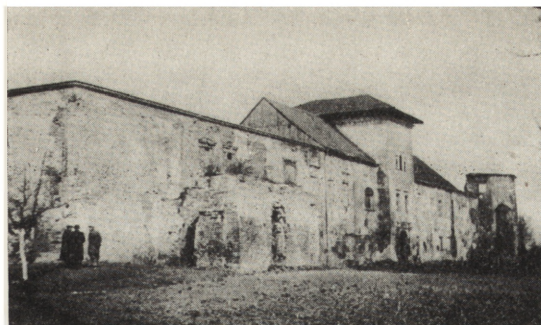
7

7. Byki (pow. Piotrków). Zamek. Widok ogólny, stan z 1957 r. przed rozpoczęciem prac konserwatorskich (fot. Z. Ciekliński)

Byki (p. w. Piotrków). Zamek renesansowy z pocz. XVII w. Okazała rezydencja rodu Jaxa — Bykowskich popadła w bież. stuleciu w ruinę, a proces dewastacji przyspieszyła ostatnia wojna, tak że obiekt z uwagi na stan daleko posuniętego zniszczenia miał być rozebrany (il. 7). Jednak walory architektoniczne i historyczne budynku były zbyt wielkie, by dopuścić do jego likwidacji i w 1956 r. Urząd Konserwatorski przystąpił do zabezpieczenia obiektu, a po uregulowaniu tytułu własności przystąpiono do odbudowy z przeznaczeniem w myśl intencji ofiarodawcy na pomieszczenie szkoły rolniczej. Projekt odbudowy i adaptacji opracowali inż. arch. E. Budlewski i inż. arch. H. Jaworowski (PKZ Łódź), wykonawstwo powierzono PKZ Warszawa. Odbudowa zamku z uwagi na stopień zniszczenia przeciągnęła się do 1964 r. i była finansowana z kredytów konserwatorskich oraz Wydziału Oświaty Rolnej PWRN w Łodzi jako przyszłego użytkownika obiektu. Zakres robót obejmował roboty murarskie i konstrukcyjne, ułożenie stropów ogniotrwałych i dekoracyjnych drewnianych, rekonstrukcję części pozostających w rui-

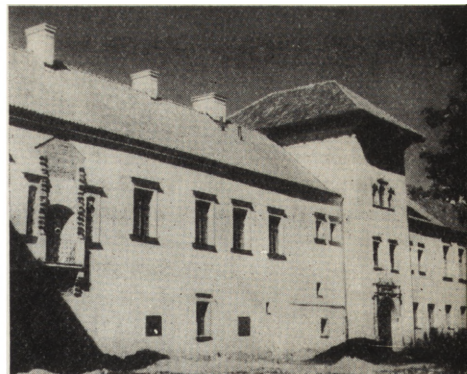
8

8. Byki (pow. Piotrków). Zamek. Widok ogólny, stan z 1963 r. po ukończeniu prac konserwatorskich (fot. Z. Ciekliński)

nie, położenie dachu ceramicznego, całkowitą wymianę stolarki oraz roboty tynkarskie i elewacyjne. Również poddano zabiegom konserwatorskim trzy oryginalne portale, stanowiące najcenniejszy element dekoracyjny budynku (il. 8).

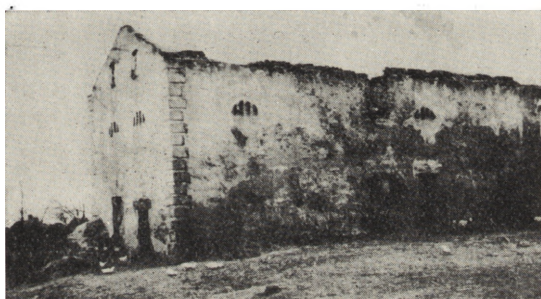
9

9. Chorzenice (pow. Pajęczno). D. dwór, n. lamus. Widok ogólny, stan z 1960 r. przed rekonstrukcją (fot. Z. Ciekliński)

Chorzenice (pow. Pajęczno). D. dwór z XVI w., przebudowany z końcem XVIII w. na lamus, pozostawał od 1950 r. w stanie częściowej ruiny, częściowo użytkowany był jako obora (il. 9). Z uwagi jednak na walory architektoniczne budynku, a przede wszystkim na zachowany wystrój sztukateryjny na sklepieniach parteru, postanowiono przystąpić do odbudowy budynku z przeznaczeniem go na cele oświatowo-kulturalne. Roboty zostały rozpoczęte w 1962 r. wg projektu opracowanego przez inż. arch. H. Jaworowskiego, wykonawstwo było realizowane przez PKZ Warszawa. Obejmowały one m.in. prace rozbiórkowe i murarskie, założenie stropów, stolarkę drzwiową i okienną, roboty ciesielskie, rekonstrukcję szczytów i położenie pokrycia ceramicznego (il. 10). Ponadto przeprowadzono we wnętrzu roboty tynkarskie, posadzkarskie i konserwację wystroju stiukowego. Zakończenie robót i oddanie budynku do użytku nastąpiło w 1964 r.

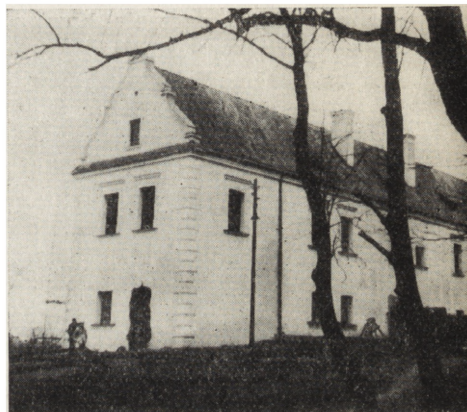
10

10. Chorzenice (pow. Pajęczno). D. dwór, n. lamus. Widok ogólny, stan z 1964 r. po ukończeniu rekonstrukcji (fot. Z. Ciekliński)

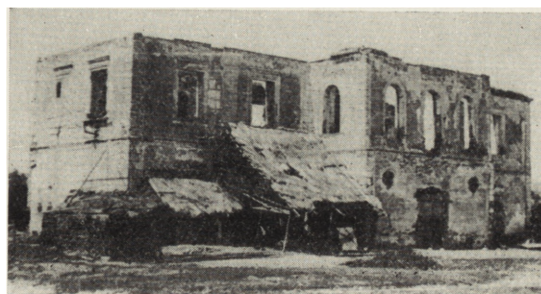
11

11. Działoszyn (pow. Pajęczno). Pałac. Widok ogólny, stan z 1956 r. przed przystąpieniem do odbudowy (fot. Z. Ciekliński)

Działoszyn (pow. Pajęczno). Późnorenesansowy pałac o charakterze obronnym z I poł. XVII w., przebudowany w XVIII w., pozostawał od 1914 r. w stanie ruiny (il. 11). Z uwagi na walory krajobrazowe, architektoniczne oraz renesansową dekorację sgraffitową, przystąpiono w 1957 r. do odbudowy budynku na użytek Łódzkiego Przedsiębiorstwa Robót Instalacyjnych, które zgłosiło gotowość pokrycia części kosztów remontu. Odbudowę przeprowadziły PKZ Warszawa wg projektu opracowanego przez inż. arch. E. Budlewskiego. Wykonano m.in. założenie stropów i roboty murarskie, elewacyjne, tynkarskie, ciesielskie i dekarские oraz odczyszczenie dekoracji stiukowej. Ponadto ekipa pracowników Pracowni Malarstwa PKZ Warszawa pod kierunkiem mgr Prosnakowej wykonała konserwację i częściową rekonstrukcję dekoracji sgraffitowej. Zakończenie robót i oddanie budynku do użytku nastąpiło w 1962 r. (il. 12).

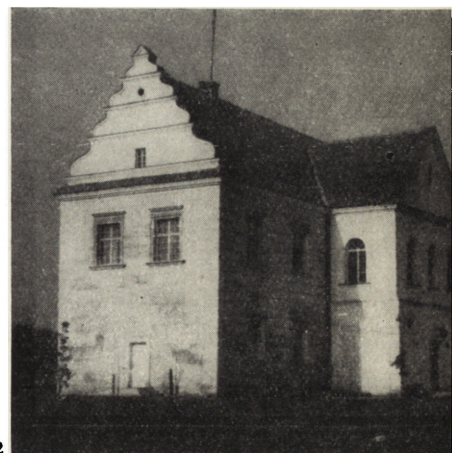
12

12. Działoszyn (pow. Pajęczno). Pałac. Widok ogólny, stan z 1961 r. po ukończeniu odbudowy (fot. Z. Ciekliński)

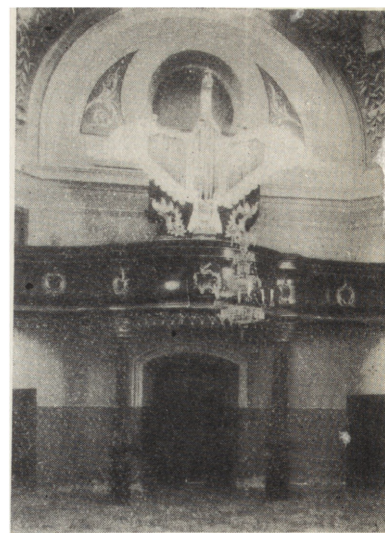
13. Domaniewice (pow. Łowicz). Kaplica Celestów. Widok wnętrza w kształcie orła. Stan przed konserwacją (fot. IS PAN)

Domaniewice (pow. Łowicz). Kaplica Celestów, barokowa (1631—33), o eliptycznej kopule i bogatym wystroju wnętrza, jak m.in. organ muzyczny w kształcie orła z rozpostartymi skrzydłami. W latach 1961—62 przeprowadziły PKZ Warszawa kapitalny remont budowli, wykonując m.in. wymianę pokrycia dachowego, odczyszczenie kamieniarki i roboty elewacyjne. Ponadto kons. K. Dąbrowski przeprowadził konserwację ołtarzy i polichromii malarskiej, a PKZ Warszawa konserwację prospektu organowego (il. 23).

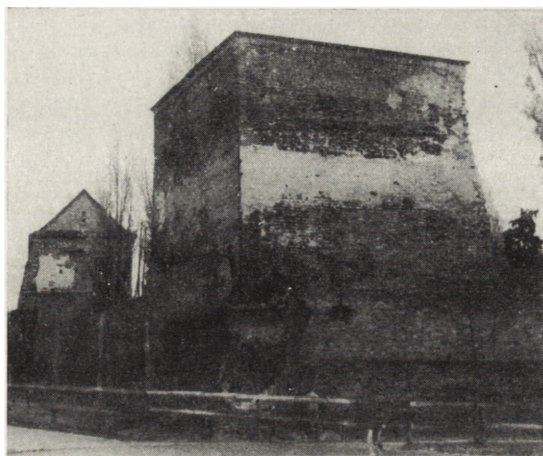
14

14. Łęczycza. Pozostałości d. zamku. Widok ogólny, stan przed przystąpieniem do rekonstrukcji (fot. Z. Ciekliński)

Łęczycza. D. zamek (ob. Muzeum), murowany, wzniesiony przez Kazimierza Wielkiego w XIV w., rozbudowany przez starostę łęczyckiego J. Szczawińskiego w poł. XVII w. W 1834 r. rozebrano częściowo mury i górną kondygnację wieży (il. 14). W latach późniejszych, niewłaściwie użytkowany, ulegał dewastacji. W 1948 r. po częściowej adaptacji wnętrz przeznaczony na Muzeum Regionalne. W 1964 r. przystąpiono do prac rekonstrukcyjnych wg projektu opracowanego przez inż. arch. H. Jaworowskiego. Do 1966 r. dokonano rekonstrukcji górnej, ośmiobocznej partii wieży i murów obronnych oraz odbudowano dolną kondygnację części bramnej tzw. „Domu Nowego” (il. 15). Zakończenie robót i oddanie do użytku „Domu Nowego” przewidziane jest na 1968 r.

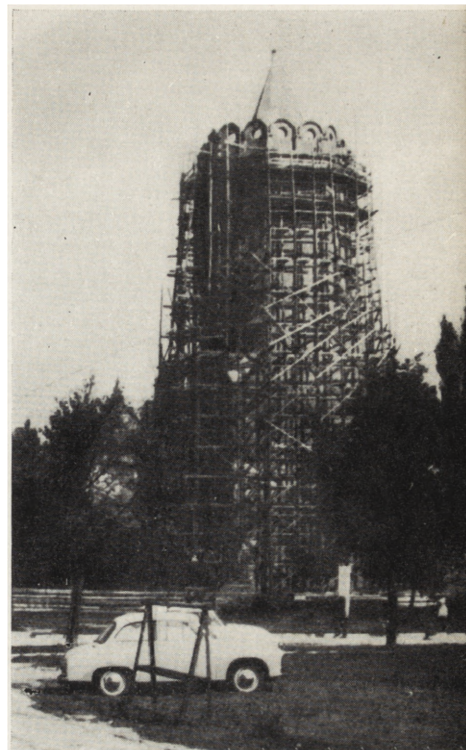
15

15. Łęczycza. Wieża d. zamku. Widok ogólny, stan z 1966 r. po rekonstrukcji (fot. Z. Ciekliński)

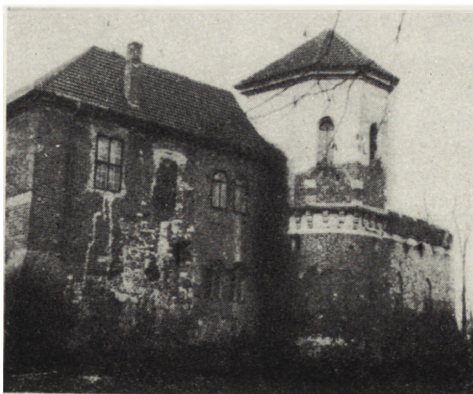
16. Oporów (pow. Kutno). Zamek. Widok od pn.-wsch., stan przed rozpoczęciem prac konserwatorskich (fot. Z. Ciekliński)

Oporów (pow. Kutno). Zamek, zbudowany w latach 1434—49 przez Wł. Oporowskiego, częściowo przebudowany i rozbudowany w poł. XIX w. w stylu neogotyckim, mimo upływu pięciu wieków zachował charakter mieszkalny. W 1947 r. po przeprowadzeniu prac remontowych urządzono w zamku Muzeum (il. 16). Budynek po upływie dwudziestu lat wymagał kapitalnego remontu i szeroko zakrojonych prac konserwatorskich, które przywróciłyby pierwotną bryłę. Projekt odbudowy opracował inż. arch. W. Bald (PKZ Łódź), prace konserwatorskie przeprowadziły zaś PKZ Warszawa. W latach 1962—65 wyburzono tzw. garderobę i zrekonstruowano partię murów pomiędzy zamkiem a basztą oraz odsłonięto otynkowane dotychczas partie murów baszty i wieży, ozdobione kamieniarką i ornamentami z zendrówki. Po usunięciu XIX-wiecznych sufitów w salach I p. odsłonięto polichromowane stropy modrzewiowe z XVII w. (il. 17). Ponadto przywrócono pierwotne kształty dachu oraz hełmów wieży i baszty oraz przeprowadzono roboty elewacyjne, uzu-

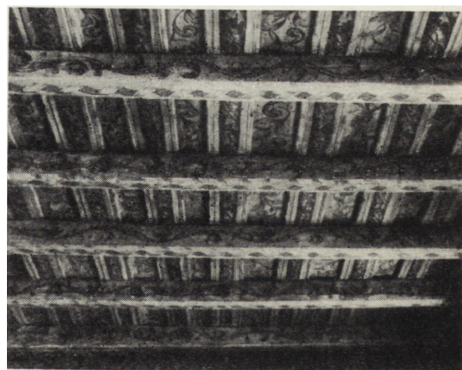
17. Oporów (pow. Kutno). Zamek. Odsłonięty podczas prac konserwatorskich strop polichromowany z XVII w. w komnacie I piętra (fot. Z. Ciekliński)

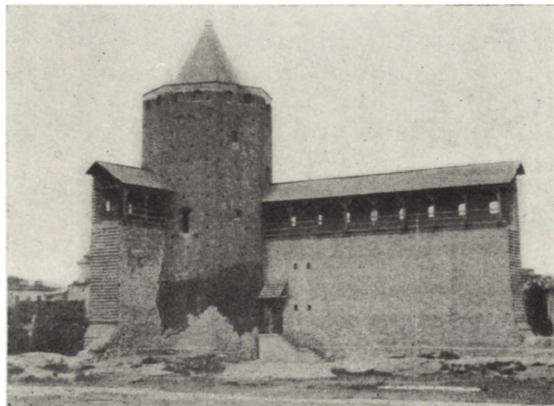
20

20. Rawa Mazowiecka. Wieża d. zamku. Widok ogólny, stan z 1961 r. po ukończeniu prac rekonstrukcyjnych i odtworzeniu fragmentu przyległych murów (fot. Z. Ciekliński)

murów i baszt obronnych (il. 19). Ponieważ istniały zakusy, by wieżę rozebrać, a uzyskany materiał użyć na budowę Powiatowego Domu Kultury (!), ZMiOZ przyspieszył odbudowę tego cennego przykładu średniowiecznego budownictwa obronnego z przeznaczeniem na cele muzealne. Projekt odbudowy i adaptacji opracował inż. arch. W. Bald, a roboty przeprowadzane były w latach 1954—59 przez PKZ Warszawa. Wykonano m.in. roboty elewacyjne, wymieniając znaczne partie zniszczonej licówki, uzupełniono koronę murów, zrekonstruowano wnętrze przez odtworzenie wzgl. uzupełnienie sklepień, wprowadzono klatkę schodową, a samą wieżę nakryto stożkową hełmem. Dla podkreślenia roli wieży w pierwotnym układzie zamkowym zrekonstruowano przyległe fragmenty d. murów (il. 20). W latach 1965—66 przeprowadzono badania archeologiczne na terenie dziedzica zamkowego; zabezpieczenie i częściowa rekonstrukcja murów obronnych przewidziane są na 1967 r.

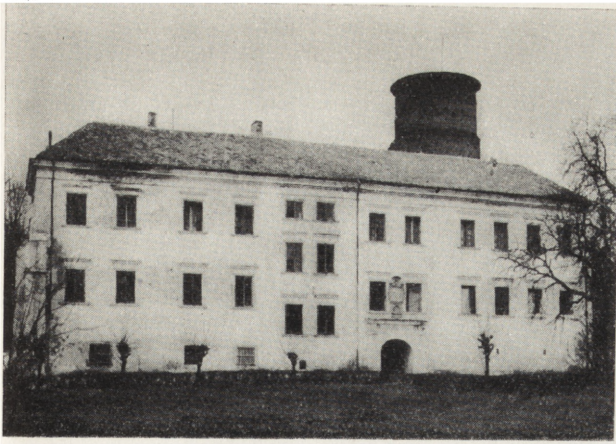
21. Uniejów (pow. Poddębice). D. zamek biskupi. Widok ogólny, stan z 1956 r. przed restauracją (fot. Z. Ciekliński)

Uniejów (pow. Poddębice). Zamek gotycki z XIV i XVII w. (ob. ośrodek szkoleniowo-wczasowy ZMS). Zbudowany w latach 1342—48 przez abpa J. Skotnickiego, rozbudowany w XVI i przebudowany w XVII w. przez prymasów Łubieńskiego i Wężyka przeszedł w stanie największej dewastacji (il. 21) w 1956 r. do woj. łódzkiego wraz z częścią pow. tureckiego. Z uwagi na katastrofalny stan budynku przystąpiono natychmiast do prac zabezpieczających oraz zlecono PKZ Poznań opracowanie kompleksowej dokumentacji odbudowy i adaptacji na pomieszczenie składnicy Archiwum Wojewódzkiego. Projekt opracowali inż. arch. inż. arch. Halina i Zdzisław Ziętkiewiczowie. Już w trakcie daleko posuniętych robót nastąpiła zmiana użytkownika, ponieważ obiekt został przez PWRN w Łodzi przekazany ZMS na pomieszczenie letniego ośrodka wczasowo-szkoleniowego. Przeprowadzane od 1957 r. prace konserwatorskie miały na celu usunięcie elementów przebudowy z poł. ub. stulecia, które w dużej mierze zatarły gotycko-renesansowy charakter budowli. Dzięki wnikliwym badaniom, przeprowadzonym przez projektantów, odsłonięto dobrze zachowany gotycki wątek murów zarówno zewnątrz jak i wewnątrz, który po konserwacji pozostawiono w stanie surowym (il. 22). Ponadto starano się wydobyć zachowany w dużych fragmentach system ganków obronnych, które wprawdzie zostały obudowane w czasie przebudowy w XVII w., ale bez trudności można je było zrekonstruować. Z zasadniczych robót wymienić należy w pierwszym rzędzie położenie stropów ogniotrwałych, pozostawienie krytego dachówką dachu o pierwotnym spadzie, wymianę stolarki, roboty elewacyjne, tynkarskie oraz posadzkarne. Od strony dziedzińca wprowadzono przeszklony krużganek komunikacyjny o konstrukcji żelbetowej, utrzymany w charakterze budownictwa współczesnego. Wieża otrzymała krenelaż i stożkowy hełm w miejsce dawnego zwieńczenia drewnianego, pochodzącego z czasu ostatniej przebudowy, oraz schody umożliwiające wejście z krużganek. Mury obronne zostały naprawione i częściowo nadmurowane z zachowaniem jednak charakteru ruin. Przeprowadzono również obniżenie poziomu dziedzińca i międzymurza oraz zrekonstruowano odkryty na dużej pości bryk średniowieczny. Z uwagi na potrzeby użytkownika zaopatrzone budynek w pełne wyposażenie instalacyjne i gospodarcze.

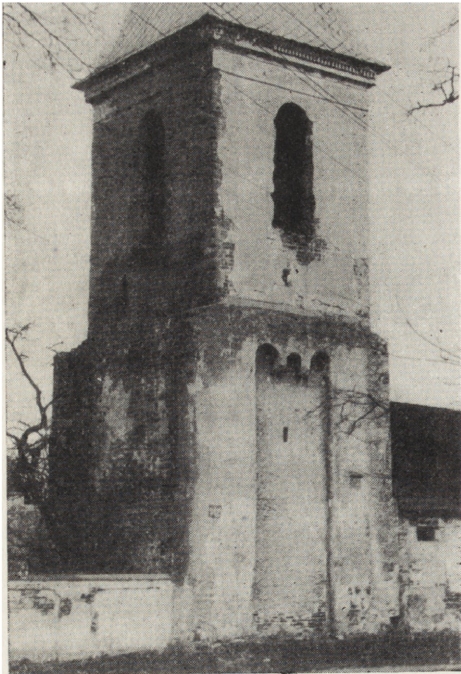
23

23. Witów (pow. Piotrków). Dzwonnica (d. brama obronna klasztoru norbertanów). Widok ogólny, stan z 1962 r. przed rozpoczęciem prac konserwatorskich (fot. Z. Ciekliński)

Witów (pow. Piotrków). D. brama obronna (XIV w.). Jedyne relikty d. obwarowań klasztoru norbertanów, murowana z użyciem cegły glazurowanej, ocalała dzięki przebudowie w XIX w. na dzwonicę kościelną. Pomimo otynkowania, zarówno ostrołukowy otwór bramny, jak i wnęka z bruzdami dla dawnej brony, zakończona machikułą, były dostatecznie czytelne i zachęcały do odtworzenia pierwotnej formy (il. 23). W latach 1963—65 PKZ Łódź przeprowadziły odsłonięcie otworu, wylicowanie elewacji wraz z częściową wymianą licówki, założenie stolarki oraz rekonstrukcję sklepień (il. 24). W bramie zostanie umieszczona brona żelazna.

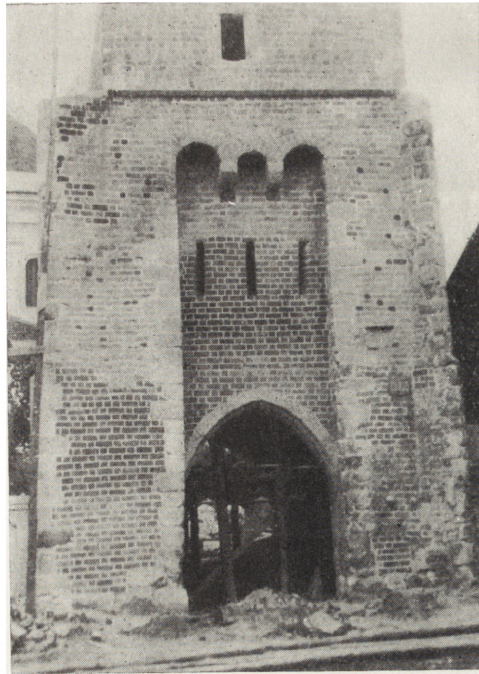
24

24. Witów (pow. Piotrków). Dzwonnica (d. brama obronna klasztoru norbertanów). Widok części dolnej, stan z 1965 r. po ukończeniu prac konserwatorskich (fot. Z. Ciekliński)

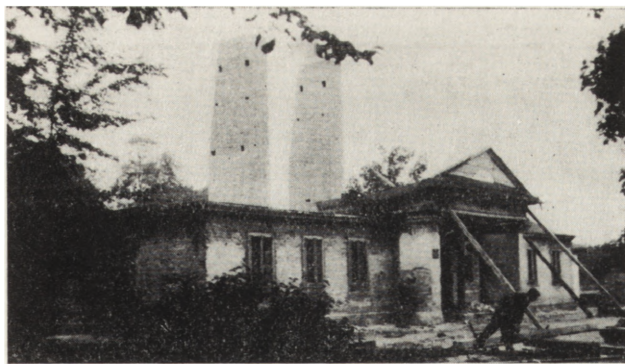
25. Świątkowice (pow. Wieluń). Dwór drewniany. Widok ogólny, stan z 1965 r. podczas restauracji (fot. H. Pracuta)

Świątkowice (pow. Wieluń). Dwór drewniany z k. XVIII w., klasycystyczny, typowy przykład dworku szlacheckiego, silnie zdewastowany i w ostatnich latach bez użytkownika (il. 25), został w latach 1963—65 poddany kapitalnemu remontowi, przy czym z uwagi na daleko posunięte zniszczenie elementów konstrukcyjnych musiano zastąpić drewno murem z cegły. Następnie zrekonstruowano więzanie dachowe i pokryto dach gontem (il. 26). Po wykonaniu robót elewacyjnych, tynkarskich i wykończeniowych oddano obiekt w 1966 r. do użytku na pomieszczenie szkoły i biblioteki gromadzkiej. Roboty przeprowadziły PKZ Łódź.

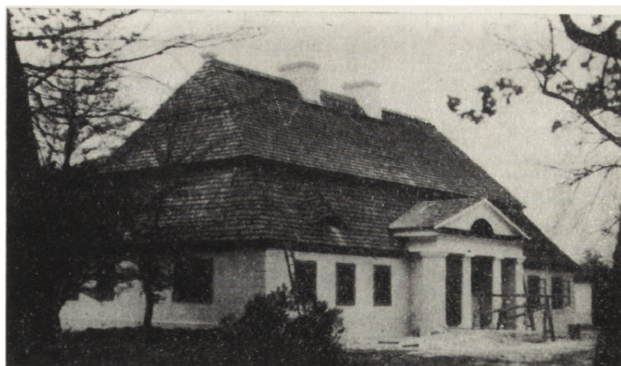
26. Świątkowice (pow. Wieluń). Dwór drewniany. Widok ogólny, stan z 1966 r. po ukończeniu restauracji (fot. Z. Ciekliński)

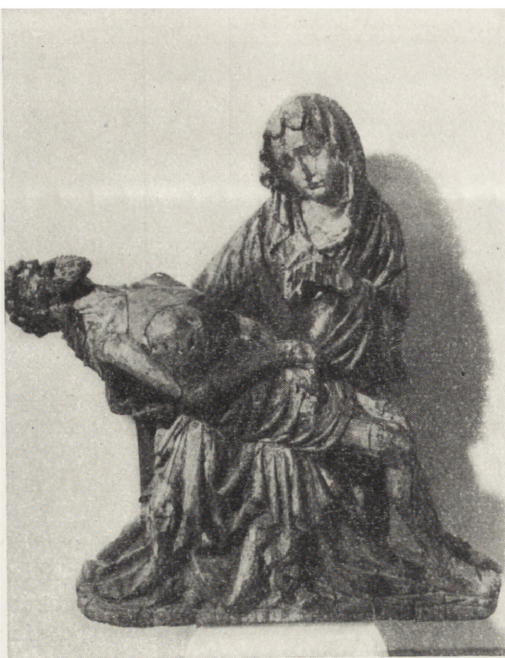
28. Wielgomłyny (pow. Radomsko). Kościół popauliński. Rzeźba „Pietà”, stan z 1965 r. po konserwacji (fot. PKZ Warszawa)

Wielgomłynny (pow. Radomsko). Rzeźba „Pietà” z kościoła popaulińskiego drewno polichromowane (XV w.). Konserwacja polegała na usunięciu późniejszych dodatków i przemalowań (il. il. 27, 28).

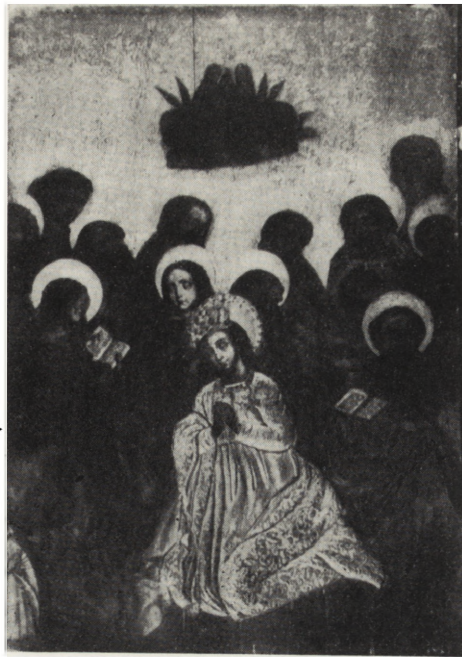
29. Piotrków Trybunalski. Kościół św. Jakuba. Obraz ołtarzowy, przedstawiający „Zaśnięcie NMP”, stan z 1965 r. przed konserwacją (fot. PKZ Warszawa)

Piotrków. Obraz z kościoła św. Jakuba, przedstawiający „Zaśnięcie NMP” malowany temperą na desce (Marcin Czarny, ok. 1510 r.). Konserwację przeprowadzono w Pracowni Konserwacji Malarstwa PKZ Warszawa pod kierunkiem mgr M. Orthwein (il. il. 29, 30).

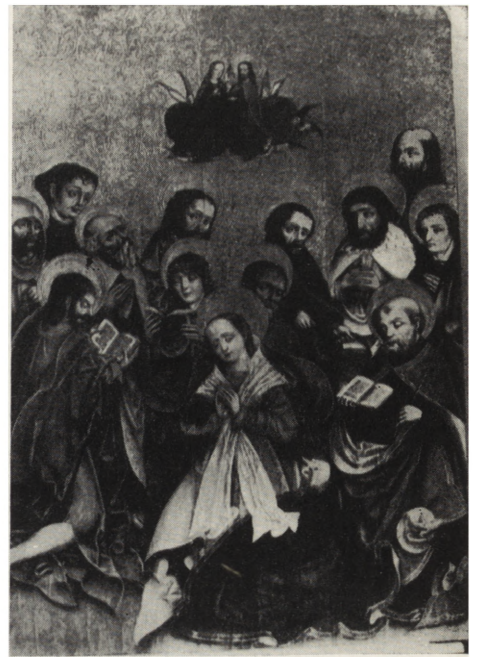
30. Piotrków Trybunalski. Kościół św. Jakuba. Obraz ołtarzowy, przedstawiający „Zaśnięcie NMP”, stan z 1966 r. po konserwacji (fot. PKZ Warszawa)
