Lech Krzyżanowski

Wymiana oryginału na kopię w wypadkach postępującego zniszczenia rzeźb kamiennych

Ochrona Zabytków 20/2 (77), 12-23

1967

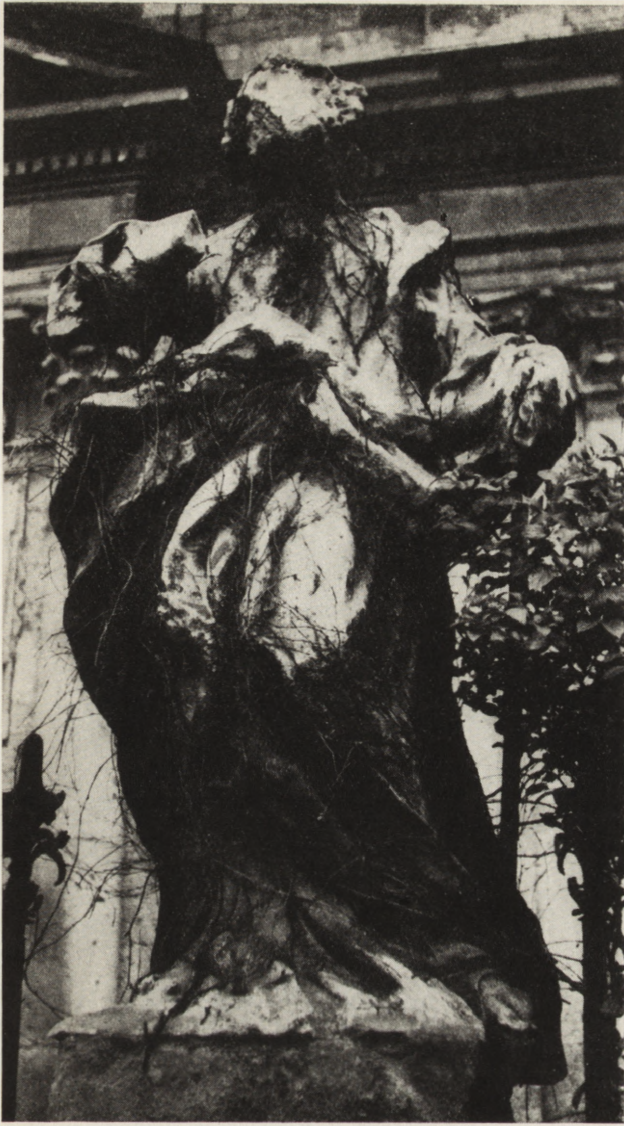
1. Kraków, Rzeźba św. Tomasza przed kościołem św. św. Piotra i Pawła. Stan przed konserwacją (fot. Józef Wajda)

1. Cracovie. Statue de Saint Thomas devant l'Eglise de Saint Pierre et Saint Paul. Etat avant la conservation

padu dzieła, fascynację procesem destrukcji. Każdy destrukcyjny obiekt jest dziełem kalekim, daleko odbiegającym od idei twórcy. Silnie skorodowana rzeźba św. Tomasza sprzed kościoła św. Piotra i Pawła w Krakowie (il. il. 1, 2) niewiele ma wspólnego z pierwotną koncepcją autorską; może ona na nas oddziaływać malowniczością faktury (powstałej mechanicznie wskutek niszczącego działania czynników atmosferycznych itd.), ale zabytkiem prawie być przestała. Taki obiekt

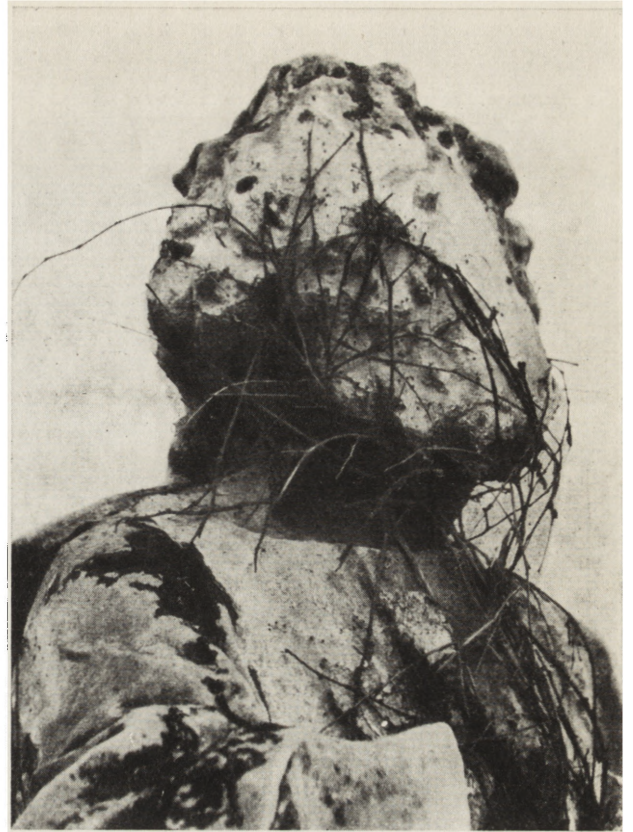
2

2. Kraków, Fragment rzeźby św. Tomasza przed kościołem św. św. Piotra i Pawła. Stan przed konserwacją (fot. Józef Wajda)

2. Cracovie. Détail de la statue de Saint Thomas devant l'Eglise de Saint Pierre et de Saint Paul. Etat avant la conservation

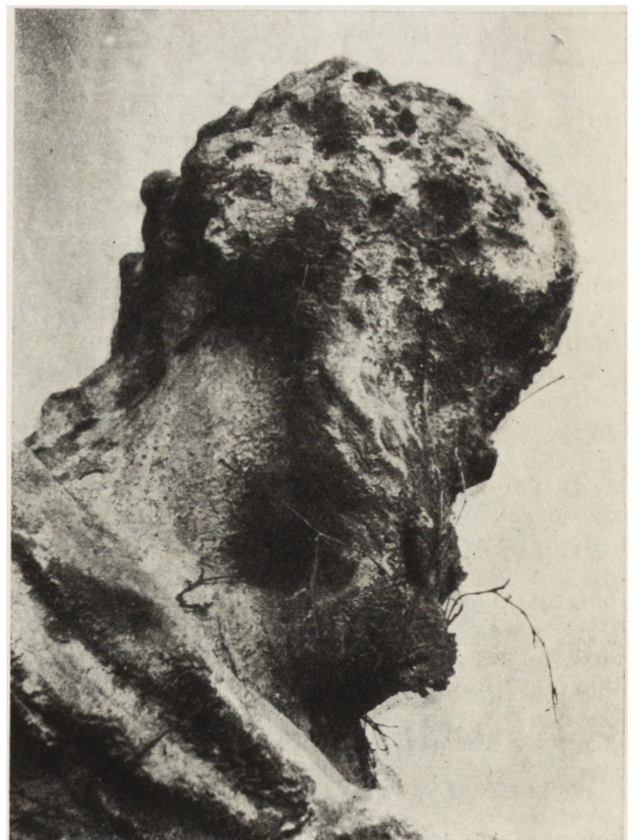
3

3. Kraków, Głowa rzeźby św. Bartłomieja przed kościołem św. św. Piotra i Pawła. Stan przed konserwacją (fot. Józef Wajda)

3. Cracovie. Fragment de la statue de Saint Barthélemy devant l'Eglise de Saint Pierre et Saint Paul. La tête du Saint, Etat avant la conservation

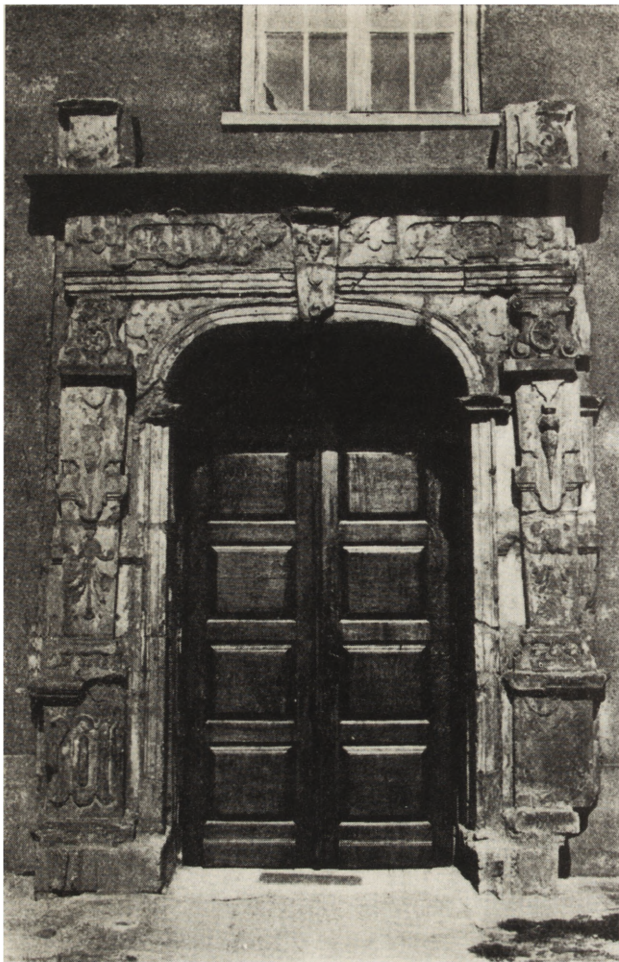
4. Gdańsk. Kamienica nr 70/71 przy ul. św. Jana, portal przeniesiony z innego domu. Czytelna jedynie zasada kompozycji i niektóre detale (fot. Lech Krzyżanowski)

4. Gdańsk. Maison nr 70/71 rue St. Jean. Portail transporté d'une autre maison. Le principe de la composition encore visible ainsi que quelques détails du portail sculpté

znaczną część naszych wybitnych portali (il. il. 4, 5), rzeźb ogrodowych, pomników, jeżeli nie zdecydujemy się w porę wykonać kopii i zastąpić nimi oryginały. Nie powinniśmy ryzykować pozbawienia naszych następców kontaktu z rzeźbą kamienną, zachowaną do dziś, tylko w imię niesłusznie pojętego kultu dla autentyku. Z całą świadomością używam określenia „niesłusznie pojętego”, bo kult autentyku nie polega — w moim przekonaniu — na bezwzględnym zachowaniu obiektu in situ, niezależnie od grożących mu konsekwencji. Kult autentyku powinien się wyrazić w użyciu wszelkich środków, aby dzieło zachować.

¹⁷ Typowym przykładem do dyskusji na ten temat może być los portalu wbudowanego obecnie w elewację domu nr 70/71 przy ul. św. Jana w Gdańsku. Wymontowany z fasady domu, którego ruina została rozebrana (w miejscu tym odstąpiono od zabudowy), został wbudowany w nowe miejsce aby go uratować. Można się jedynie cieszyć, że uratowane zostały resz-

tki pięknego, manierystycznego portalu, lecz silny destrukcyjny (por. il. il. 4, 5) stanowi niemiły akcent na tle nowych tynków elewacji. Kopia niewątpliwie spełniłaby tu lepszą rolę.

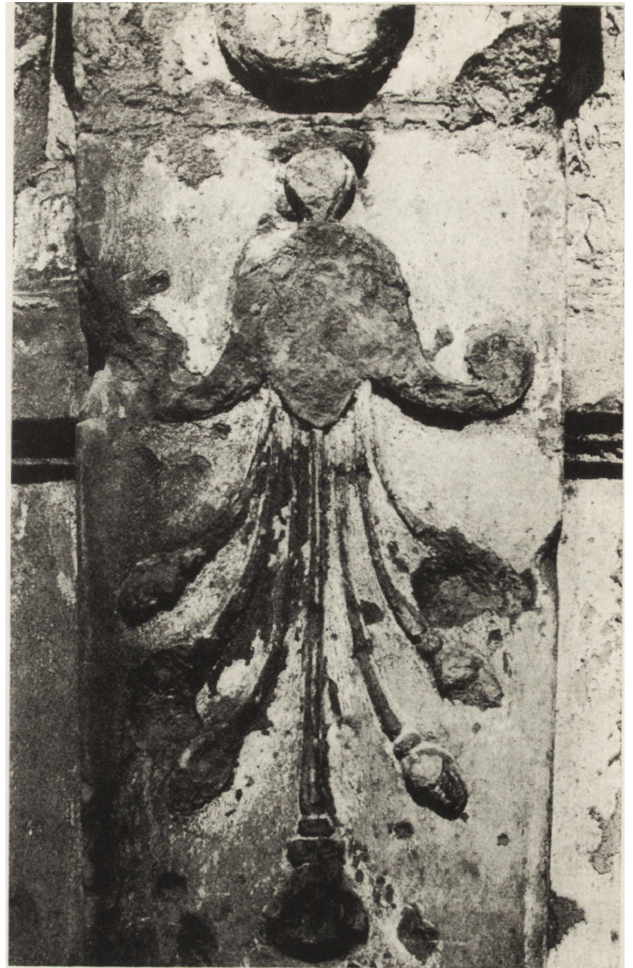
5. Gdańsk. Fragment portalu kamienicy przy ul. św. Jana 70/71. Daleko posunięty rozkład plastycznych elementów dekoracyjnych (fot. Lech Krzyżanowski)

5. Gdańsk. Détail sculpté du portail de la maison nr 70/71, rue St. Jean. Le procès de la dégradation des éléments du décor plastique très avancé

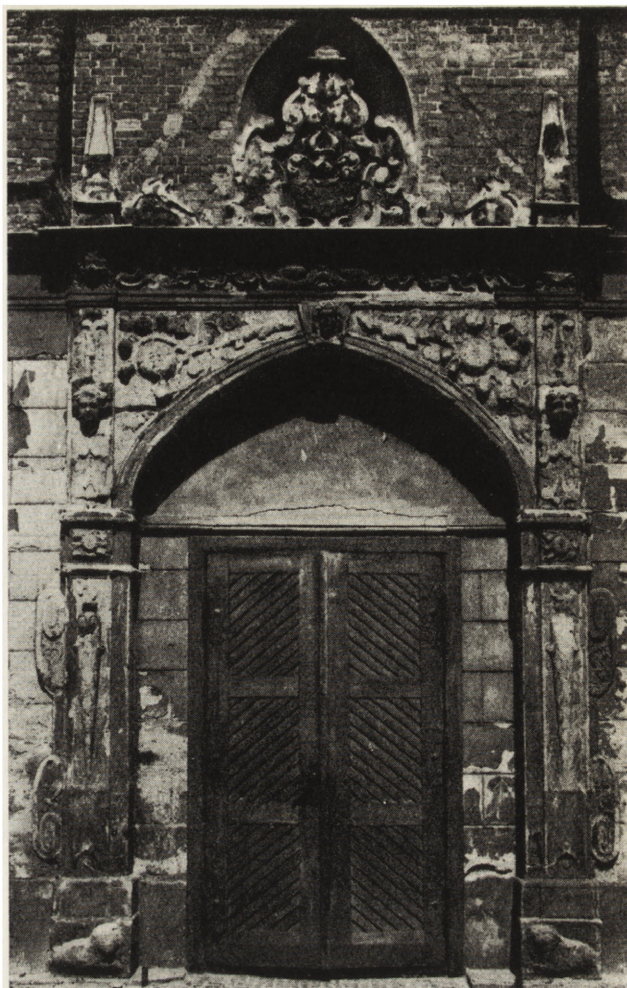
6. Grudziądz. Portal Działyńskich w kruchcie kościoła parafialnego. Ostatnia faza rozpadu faktury powierzchni przed ostatecznym zaniknięciem plastycznych wartości detali (fot. Waclaw Górski)

6. Grudziądz. Le portail Działyński sous le porche de l'église paroissiale. La facture de la surface en état de dégradation extrême avant que disparaissent les derniers vestiges de la valeur plastique des détails d'ornementation

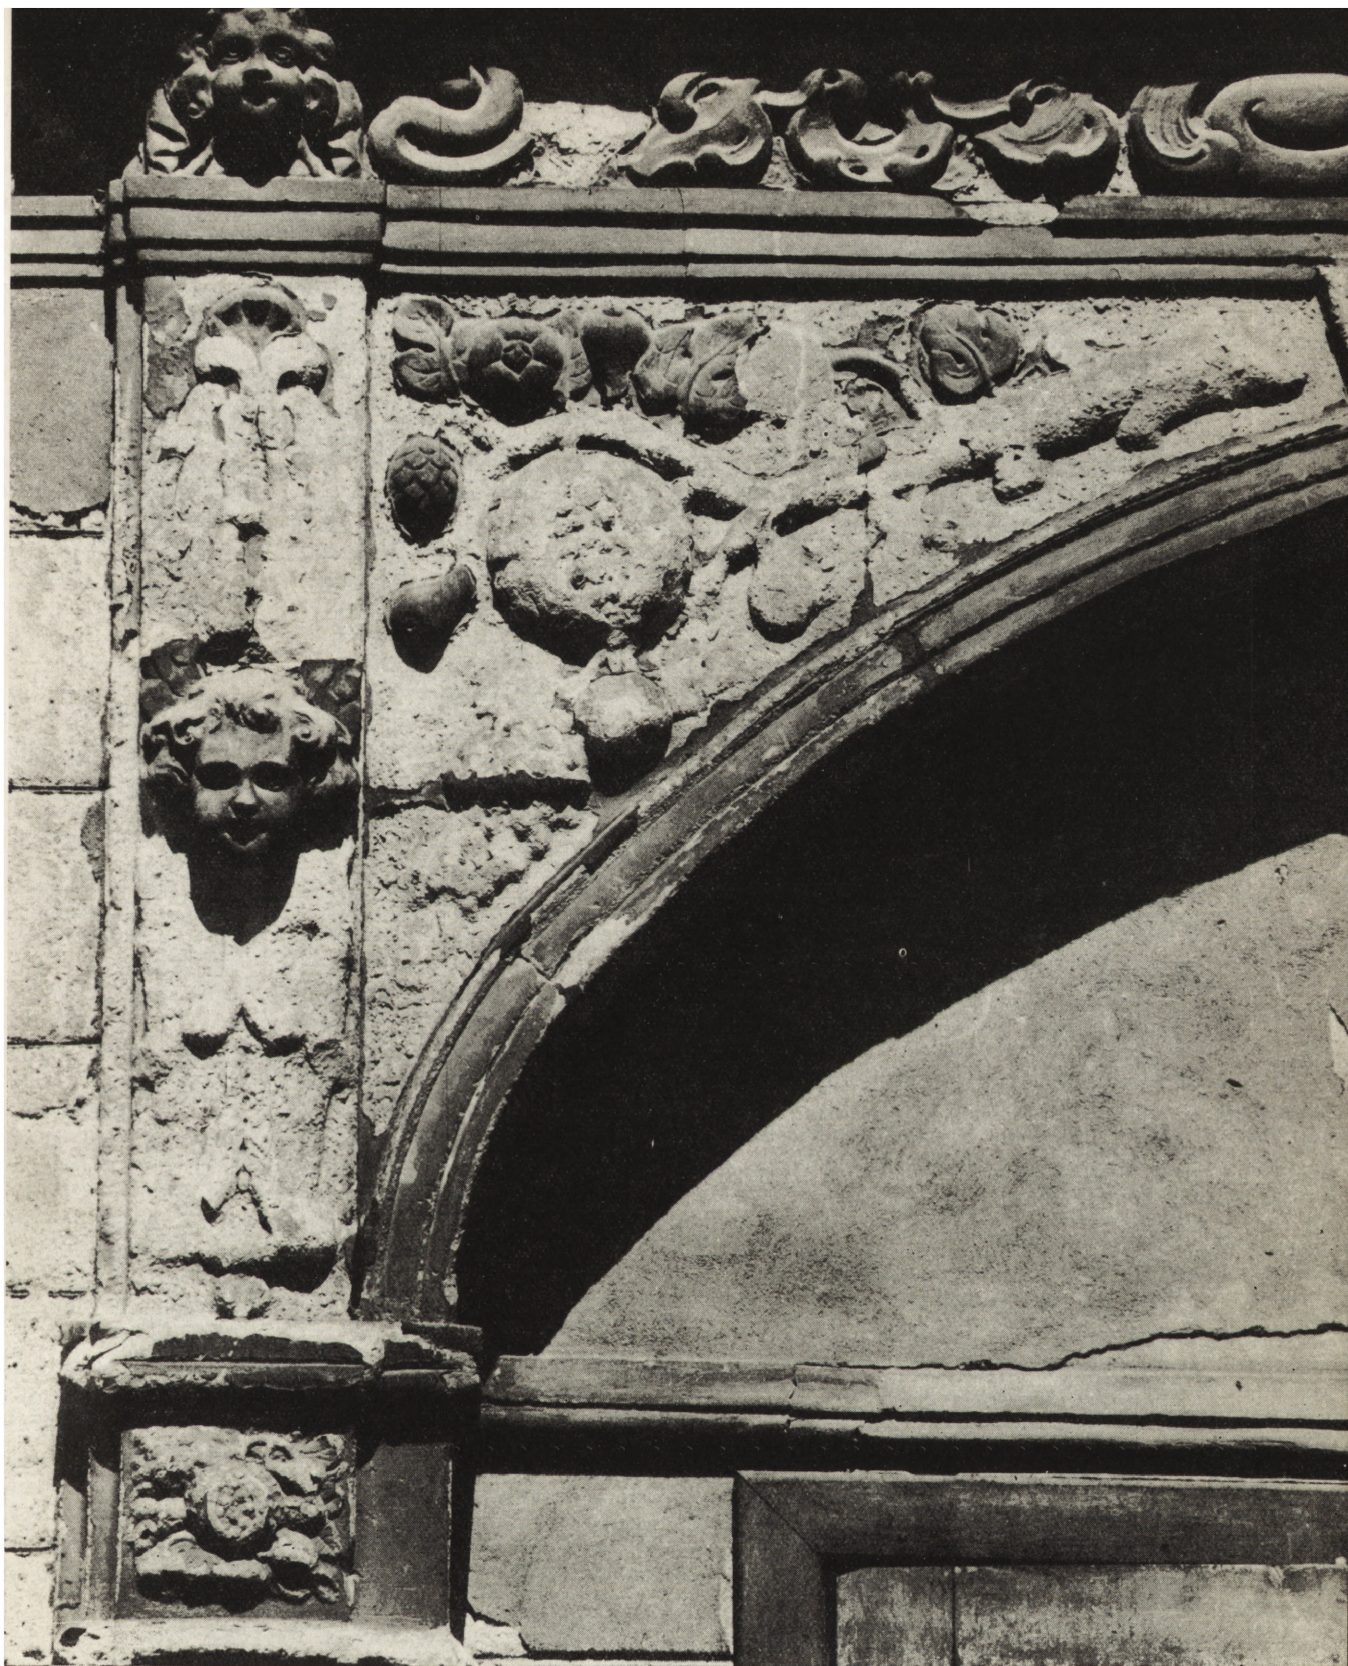
7. Grudziądz. Fragment portalu Działyńskich w kruchcie kościoła parafialnego. Część detali zatraciła już czytelność (fot. Wacław Górski)

7. Grudziądz. Fragment du portail de Działyński. Porche de l'Eglise paroissiale. Une partie du détail architectural a perdu déjà sa lisibilité

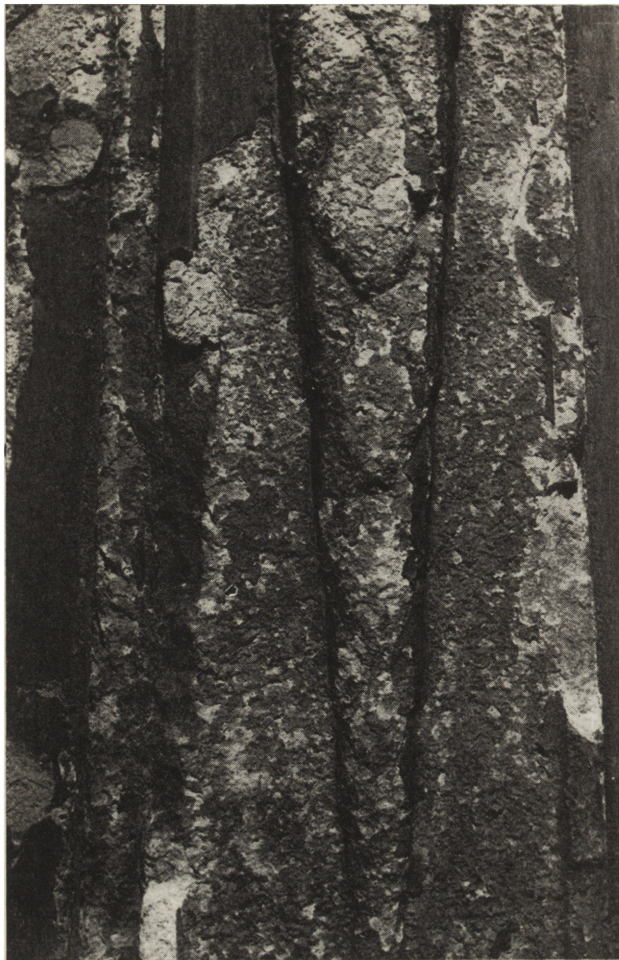
8. Grudziądz. Fragment portalu Działyńskich w kruchcie kościoła parafialnego. Powierzchnia kamienia łuszczy się i osypuje (fot. Lech Krzyżanowski)

8. Grudziądz. Fragment du portail de Działyński. Porche de l'église paroissiale. La surface de la pierre s'écaille et s'effrite

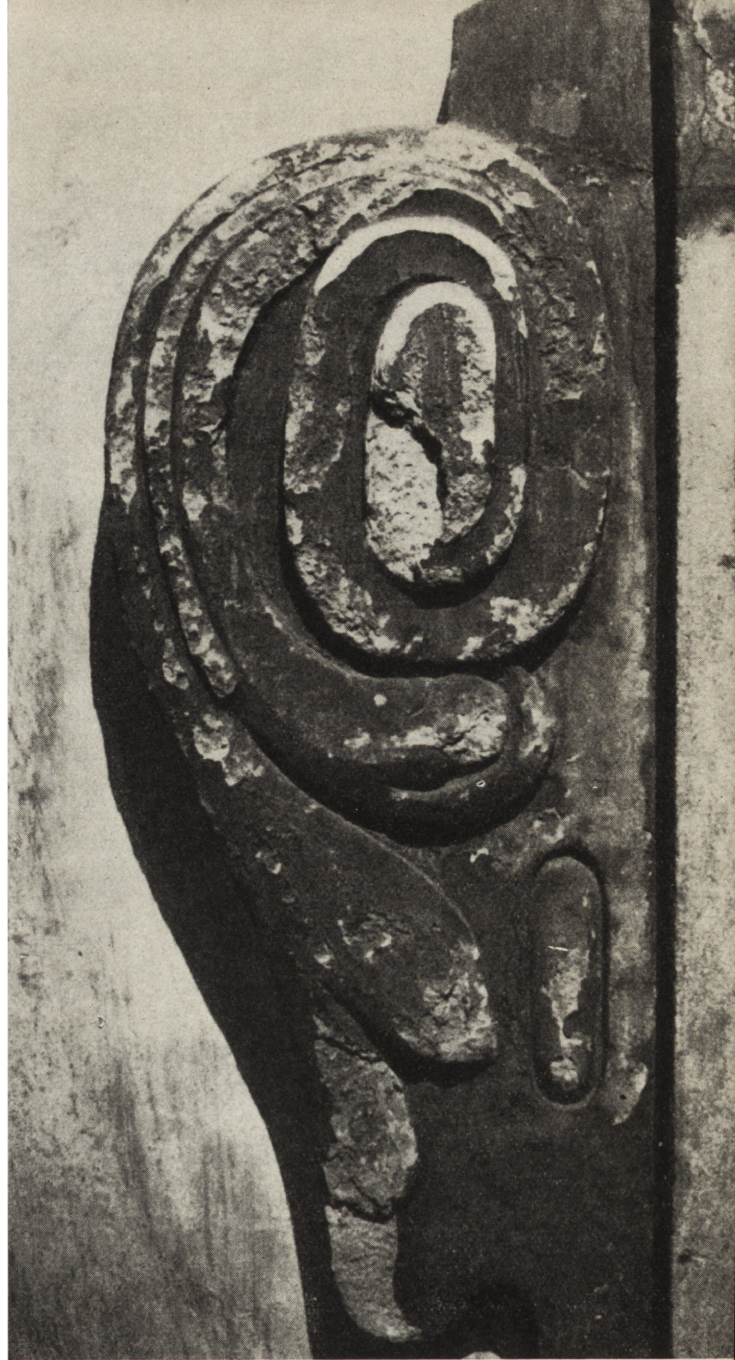
9. Chełmno. Kościół ss benedyktynek. Fragment portalu. Detal ucha traci już walory plastyczne. Ostatni czas przed wykonaniem kopii (fot. Lech Krzyżanowski)

9. Chełmno. Eglise des Soeurs Bénédictines. Fragment du portail. Détail en forme d'oreille perdant ses valeurs plastiques. Nécessité pressante d'exécuter une copie

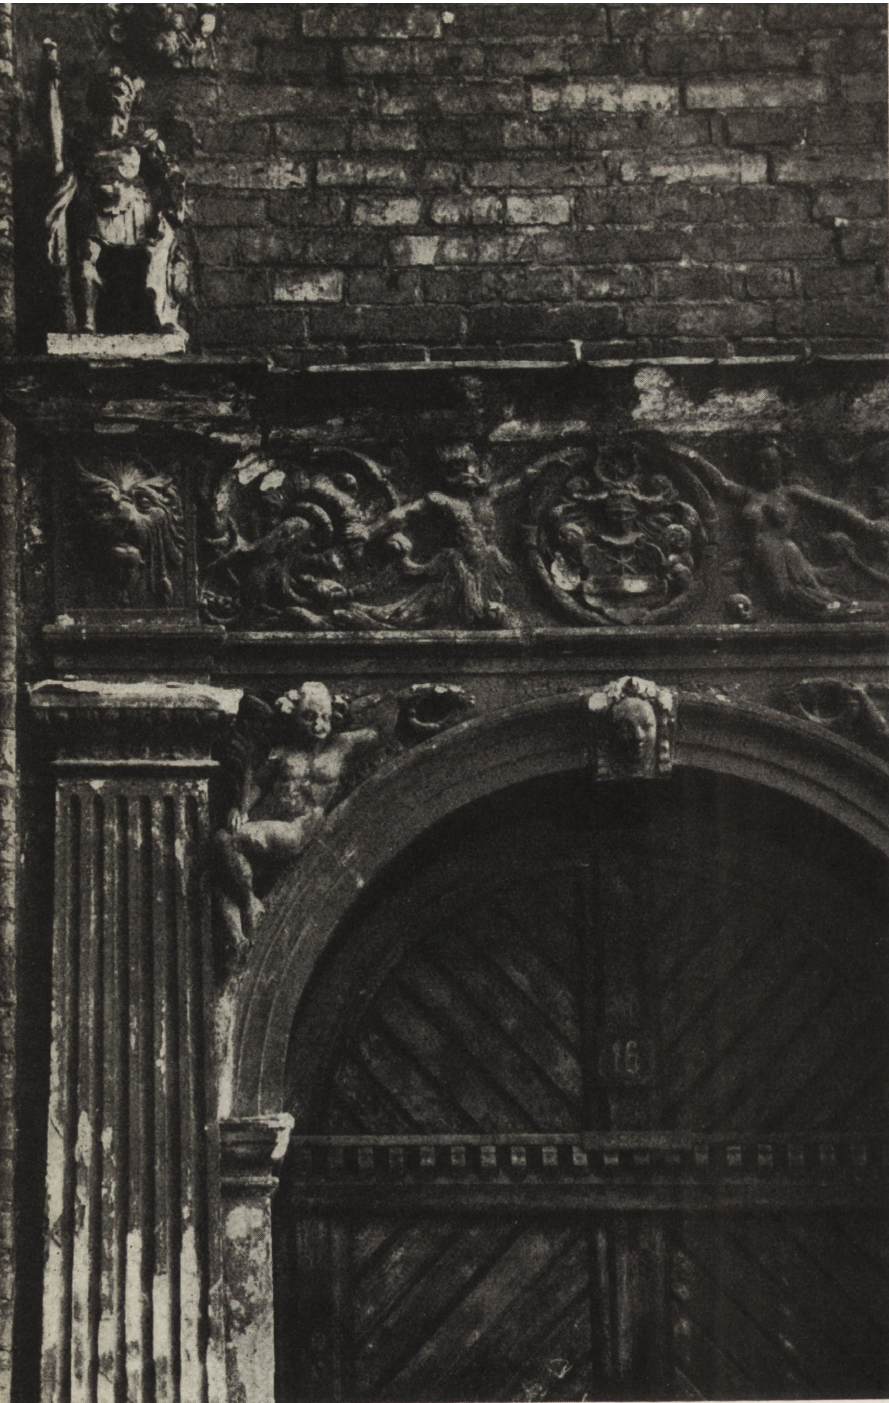
10. Toruń. Ul. Łazienna 16. Portal kamienicy Eskenów, stan przed konserwacją. Widoczne ubytki kamienia w miejscach gdzie wykruszyła się wielokrotna warstwa przemalowań (fot. Wacław Górski)

10. Toruń. Rue Łazienna nr 16. Portail de la Maison des Esken. Etat avant la conservation. Dégradation visible de la pierre aux emplacements où les couches de plusieurs surpeints se sont émiettées

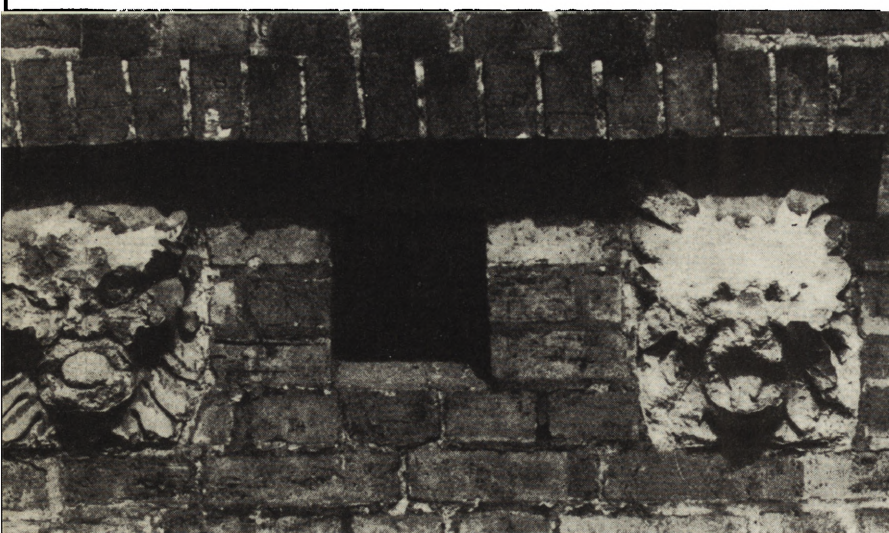
11. Toruń. Ul. Łazienna 16. Maskarony wmurowane w elewację. Stan daleko zaawansowanego rozpadu kamienia (fot. Wacław Górski)

11. Toruń. Rue Łazienna nr 16. Les meneaux de la façade. Etat de la dégradation des pierres très avancé

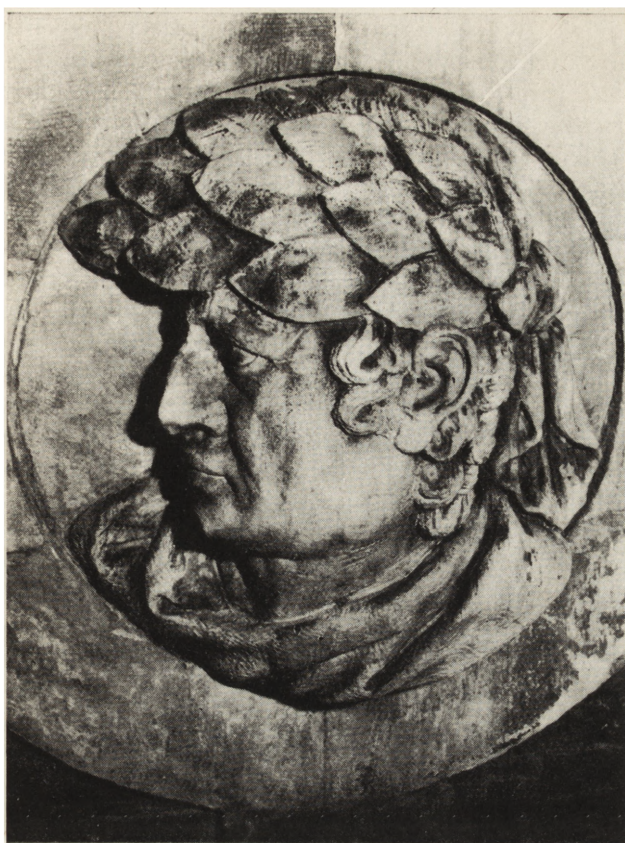
12. Gdańsk. Zbrojownia. Kopia popiersta w elewacji wschodniej (fot. Artur Wołosewicz)

12. Gdańsk. L'arsenal. Copie d'un buste de la façade est du bâtiment

odpowiedniego wykonawcy. I tak na przykład niektóre z kopii detali kamieniarskich gdańskiej Zbrojowni (il. 12) można bez przesady uznać za majstersztyki dobrej roboty, gdy obok nich spo-

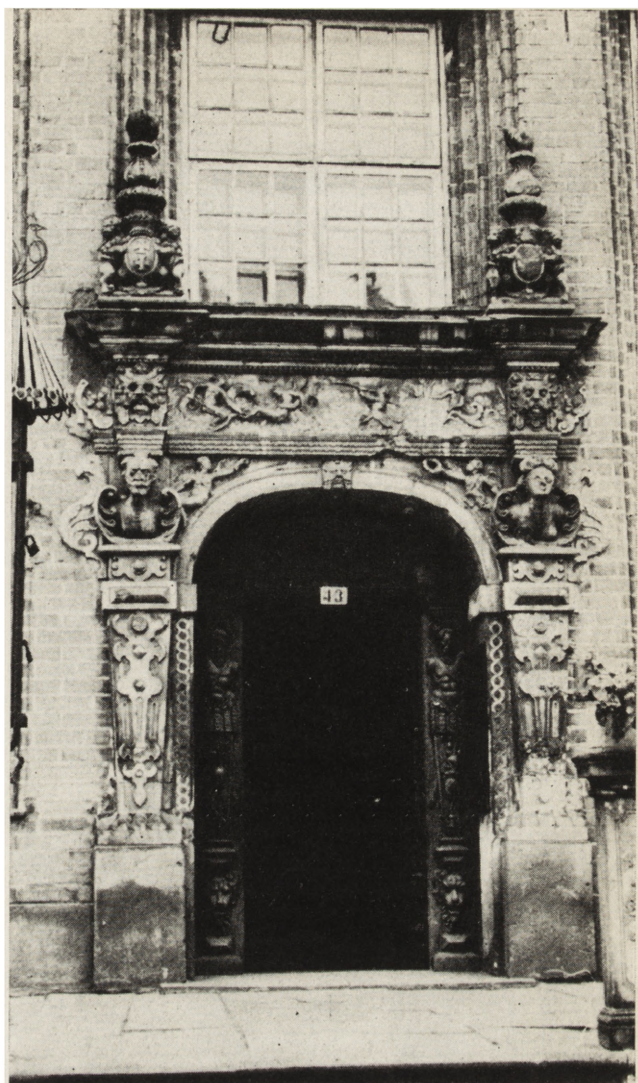
13. Gdańsk. Długi Targ 43. Portal domu tzw. Sieni Gdańskiej. Ponad połowa elementów wymieniona na kopie (fot. Lech Krzyżanowski)

13. Gdańsk. Rue Długi Targ nr 43. Portail de la maison dite „Sień Gdańska”. Plus de la moitié des éléments remplacés par des copies

tykamy sztywne, bez wyrazu wykute detale²². W portalu domu nr 43 przy Długim Targu w Gdańsku (tzw. Gdańska Sień) (il. 13) autentyczne elementy tworzą już jedność z nowymi i tylko bardzo uważny odbiorca, wyczulony na te zagadnienia, potrafi bezbłędnie wykazać wszystkie różnice. Sztywna wydaje się natomiast, jeszcze po pół wieku kopia portalu z 1612 r. w tzw. Domu Opatów Pelplińskich w Gdańsku (il. 14), którego faktura odbiega od innych, współczesnych autentyków²³. Należy tu podkreślić, że istnieje kilka podstawowych technik wykonywania kopii, a wśród nich godna rozpatrzenia jest metoda odlewów, co obecnie — gdy mamy już metodę utrwalenia powierzchni oryginału i potrafimy wykonać masę

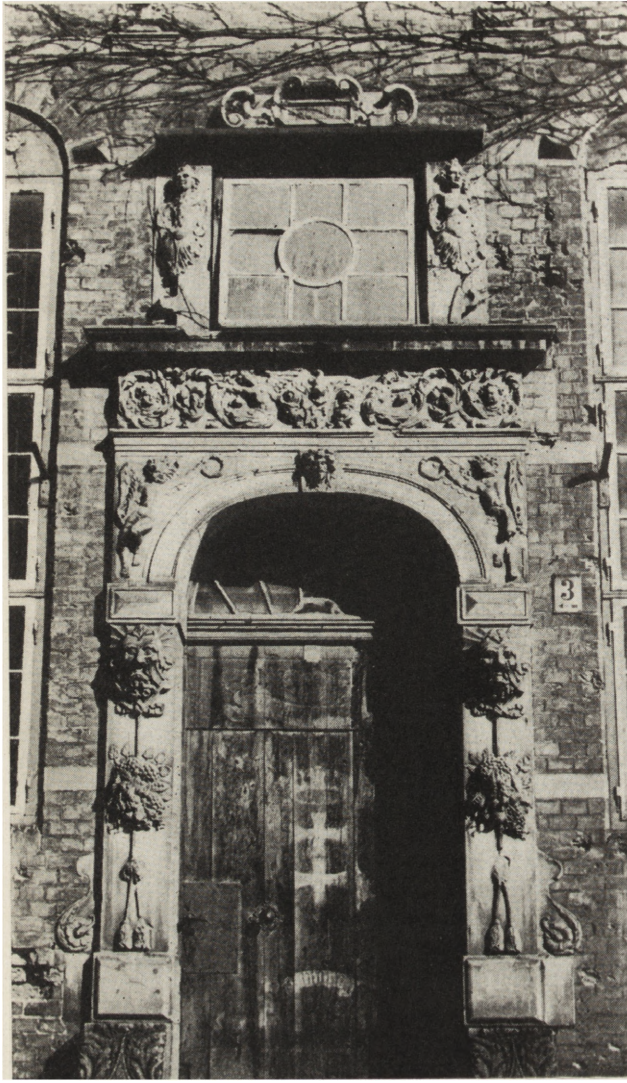
14. Gdańsk. Ul. Elżbietańska 3. Portal tzw. Domu Opatów Pelplińskich. Kopia wykonana w 1911 r. (fot. Lech Krzyżanowski)

14. Gdańsk. Rue Elżbietańska nr 3. Portail de la maison dite „Maison des abbés de Pelplin”. Copie exécutée en 1911
