Prace konserwatorskie - woj. opolskie (do 1973 r.)

Ochrona Zabytków 28/2 (109), 147-156

1975

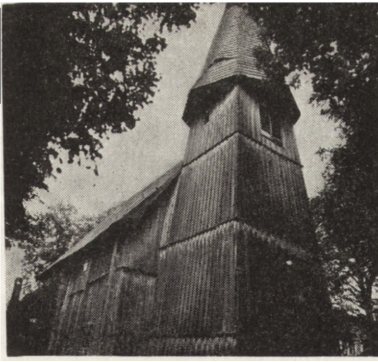
8. Krzyżowice, pow. Brzeg, kościół Wniebowzięcia NM Panny z XV w.

Krzyżowice, pow. Brzeg. Kościół filialny Wniebowzięcia NMP, złożony z ceglano-prezbiterium z XV w. oraz szkieletowej nawy i drewnianej wieży, wzniesionych w 1580 r. Po 1945 r. został opuszczony i zdewastowany. W 1962 r. z inicjatywy proboszcza podjęto systemem gospodarczym prace zabezpieczające. Polegały one na wykonaniu nowego szalunku wieży i naprawie pokrycia dachu. W 1963 r. przeprowadzono pod kierunkiem prof. dra Józefa Dutkiewicza punktowe sondże na ścianach prezbiterium. Ujawniły one występowanie figuralnego malarstwa gotyckiego. Mgr Maria Jurecka i mgr Zenon Bradko w ramach swoich prac dyplomowych na Studium Konserwacji Dziej Sztuki AAP w Krakowie odslonili na koszt uczelni w latach 1966—1968 piętnastowieczne polichromie, przedstawiające *Pokłon trzech królów*, *Św. Jerzego i Drzewo życia*. Z uwagi na dobry stan zachowania malowideł zabiegi konserwatorskie ograniczyły się do oczyszczenia warstwy malarzkiej. Kompozycje *Drzewo życia* i *Św. Jerzy* należą do schyłkowego okresu średniowiecza, natomiast *Pokłon trzech królów* posiada już formy wczesnorenesansowe.

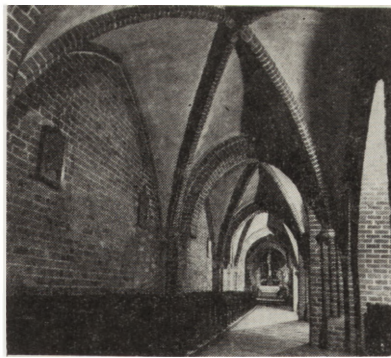
19. Rudy Wielkie, pow. Racibórz, kościół pocysterski, nawa boczna

Rudy Wielkie, pow. Racibórz. Kościół pocysterski, z ok. połowy XIII w., obecnie parafialny Wniebowzięcia NMP, jeden z elementów gotycko-barokowego założenia klasztorno-pałacowego, będącego fundacją księcia opolskiego Władysława. Odbudowę kościoła po zniszczeniach wojennych 1945 r. podjęto z inicjatywy Wojewódzkiego Konserwatora Zabytków dra Józefa Klusa. Sfinansowano je ze środków budżetu terenowego. Pracami kierował inż. arch. Zdzisław Kaczmarczyk. Zakres prac obejmował: rekonstrukcję sklepień krzyżowo-żebrowych nawy głównej i bocznej, nawy południowej oraz arkad międzynawowych, odsłonięcie wewnątrz kościoła wątku ceglanoego i kamiennego detalu, odtworzenie okien i fryzu w elewacjach zewnętrznych, odnowienie tynków zewnętrznych elewacji barokowej, ekspozycję detalu romańskiego. W najbliższych latach przewidziana jest odbudowa pozostałej części zespołu, zabezpieczonego doraźnie w latach 1958—1961 staraniem Wojewódzkiego Konserwatora Zabytków w Opolu, ze środków budżetu terenowego.
